富民县永定街道南营村委会西冲村 滑坡地质灾害应急调查核实报告

云南地质工程勘察设计院有限公司

二〇二五年九月

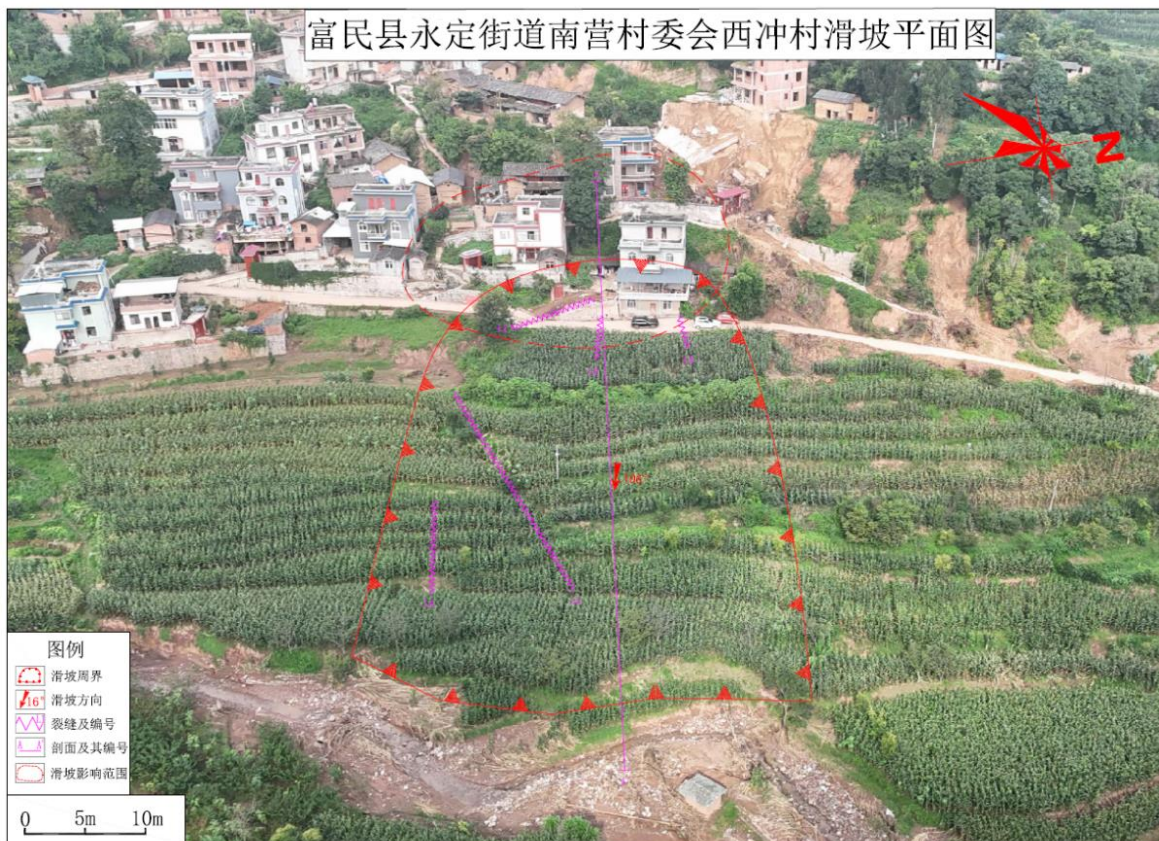
图 1-1 西冲村滑坡平面图

富民县永定街道南营村委会西冲村新增一处滑坡灾害点（见图 1-1），受持续强降雨影响，加之区域防灾基础条件薄弱，西冲村滑坡灾害点对群众生命财产安全形成威胁，威胁后侧居民 12 户 54 人，受威胁财产约 410 万元，本次险情未造成人员伤亡，险情等级划定为小型。

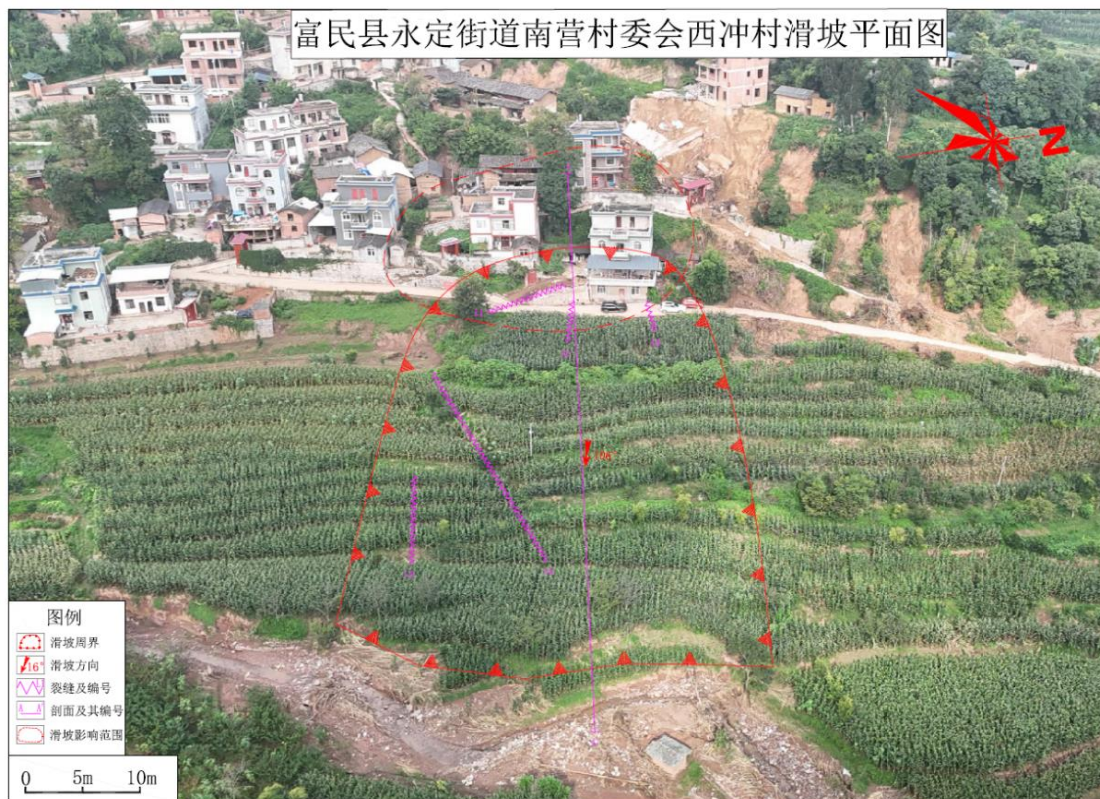
图 3.1-1 西冲村滑坡平面图

西冲村滑坡位于富民县永定街道南营村委会西冲小组村庄东侧，调查发现，滑坡平面呈舌形，主滑方向 106°，后缘及侧缘可见多条张拉裂缝（见图 3.1-1），裂缝宽度 0.5~15cm；前缘受冲沟切割，坡脚形成临空面，剪出口位于冲沟侧壁。滑坡区地形坡度 15~25°，地势西高东低，纵向长约 60m，横向宽约 30m，体积约 0.9×10⁴m³，滑面埋深约 5m。滑体物质主要为残坡积层含碎石粘土，根据《滑坡崩塌泥石流灾害调查规范（1:50000）DZ/T 0261-2014》，综合判定该滑坡为小型浅层牵引式土质滑坡。

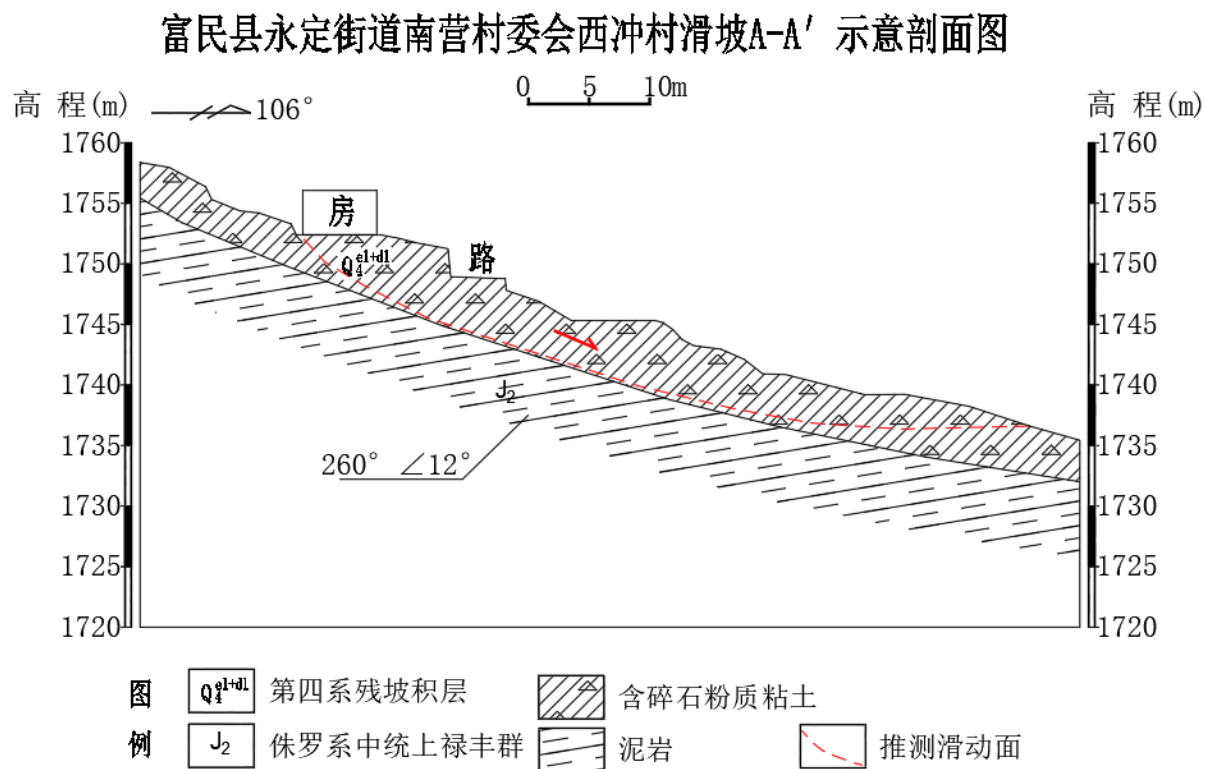
图 3.2-1 西冲村滑坡剖面示意图

西冲村滑坡滑体物质主要为第四系残坡积层 (Q_4^{el+dl}) 含碎石粉质粘土, 结构松散, 强度较低; 下伏基岩为侏罗系中统上禄丰群 (J_2) 泥岩, 呈碎块状结构。滑面推测呈弧形, 埋深约 5m。该滑坡主滑带推测为土岩接触面, 属于沿岩土界面滑动的浅层土质滑坡, 软弱岩土界面为滑坡滑动提供了良好的控滑基础条件。受强降雨影响, 大量水体由表层松散土层下渗, 浸润软弱结构面的同时增加土体重量, 当超过临界值后形成滑坡灾害。该滑坡剖面示意图如图 3.2-1 所示。

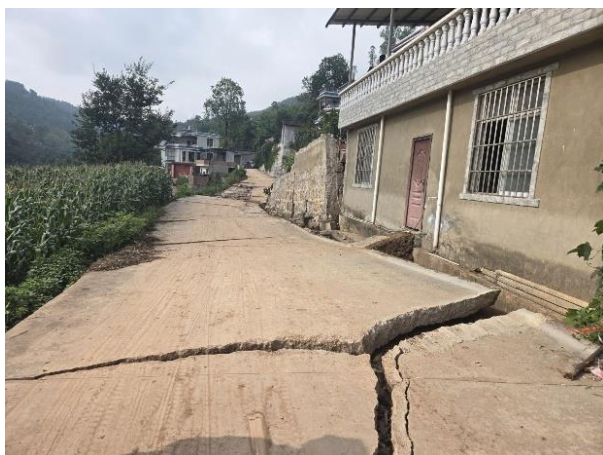
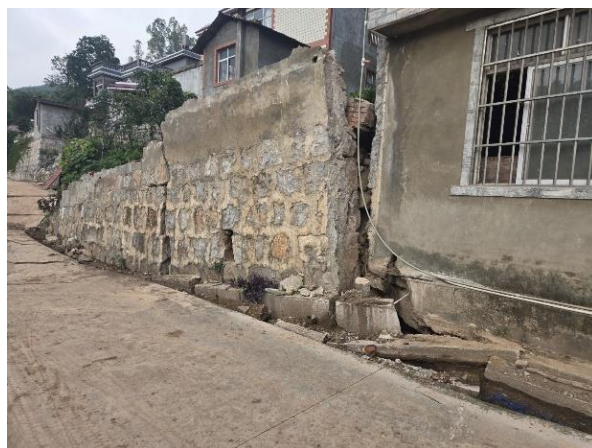
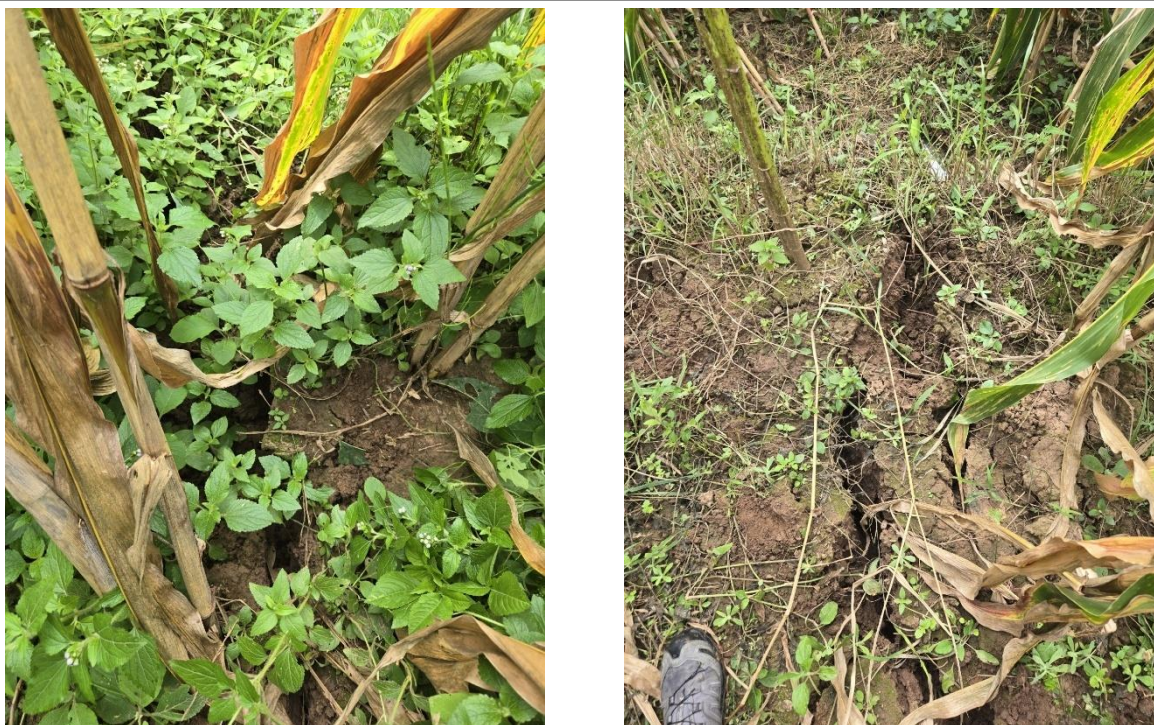
图 3.3-1 西冲村滑坡区裂缝照片

该滑坡最早于 2025 年 8 月开始出现变形、开裂。现状变形表现为后侧多户村民民房墙体、地坪开裂，裂缝宽度 0.5~15cm；道路损毁，挡墙倾倒（见图 3.3-1）。变形过程为：前缘冲沟切割导致坡脚失稳，牵引后缘逐级发生开裂变形，目前处于蠕动变形阶段。该滑坡天然状态下整体基本稳定，降雨工况下欠稳定，后期在强降雨、地震等不利作用的影响下，将会有再次发生或扩大的可能性，对滑坡后院民房造成威胁。

滑坡体积约 $0.9 \times 10^4 \text{m}^3$ ，属小型滑坡。现已造成道路损毁、挡墙倾倒、民房墙体开裂，未造成人员伤亡。潜在威胁滑坡后缘居民 12 户 54 人，威胁财产约 410 万元，地质灾害险情等级为小型。根据《地质灾害普适型仪器监测预警规范（报批稿）》，该滑坡地质灾害危害等级为 II 级。

(4) 在坡体拉张裂缝处铺设隔水薄膜进行临时封堵，防止雨水下渗，并简易疏通周边排水通道；同时完善坡体地表排水系统，及时开挖疏通后缘及两侧排水沟渠，封堵拉张裂缝。
