富民县永定街道清河村委会大湾村 泥石流地质灾害应急调查核实报告

云南地质工程勘察设计院有限公司

二〇二五年九月

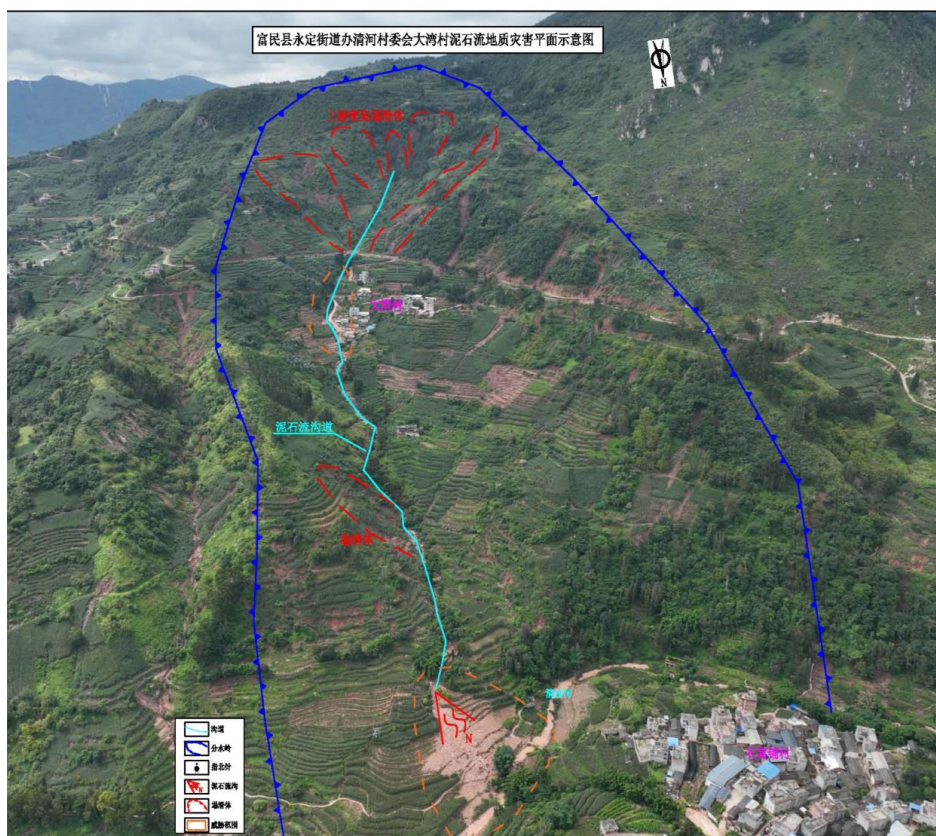
图 1-1 大湾村泥石流地质灾害平面示意图

富民县永定街道清河村委会大湾村新增一处泥石流灾害点（见图 1-1），受持续强降雨影响，加之区域防灾基础条件薄弱，大湾村泥石流灾害点对群众生命财产安全形成威胁，威胁沟岸附近居民 12 户 25 人，受威胁财产约 240 万元，本次险情未造成人员伤亡，险情等级划定为小型。

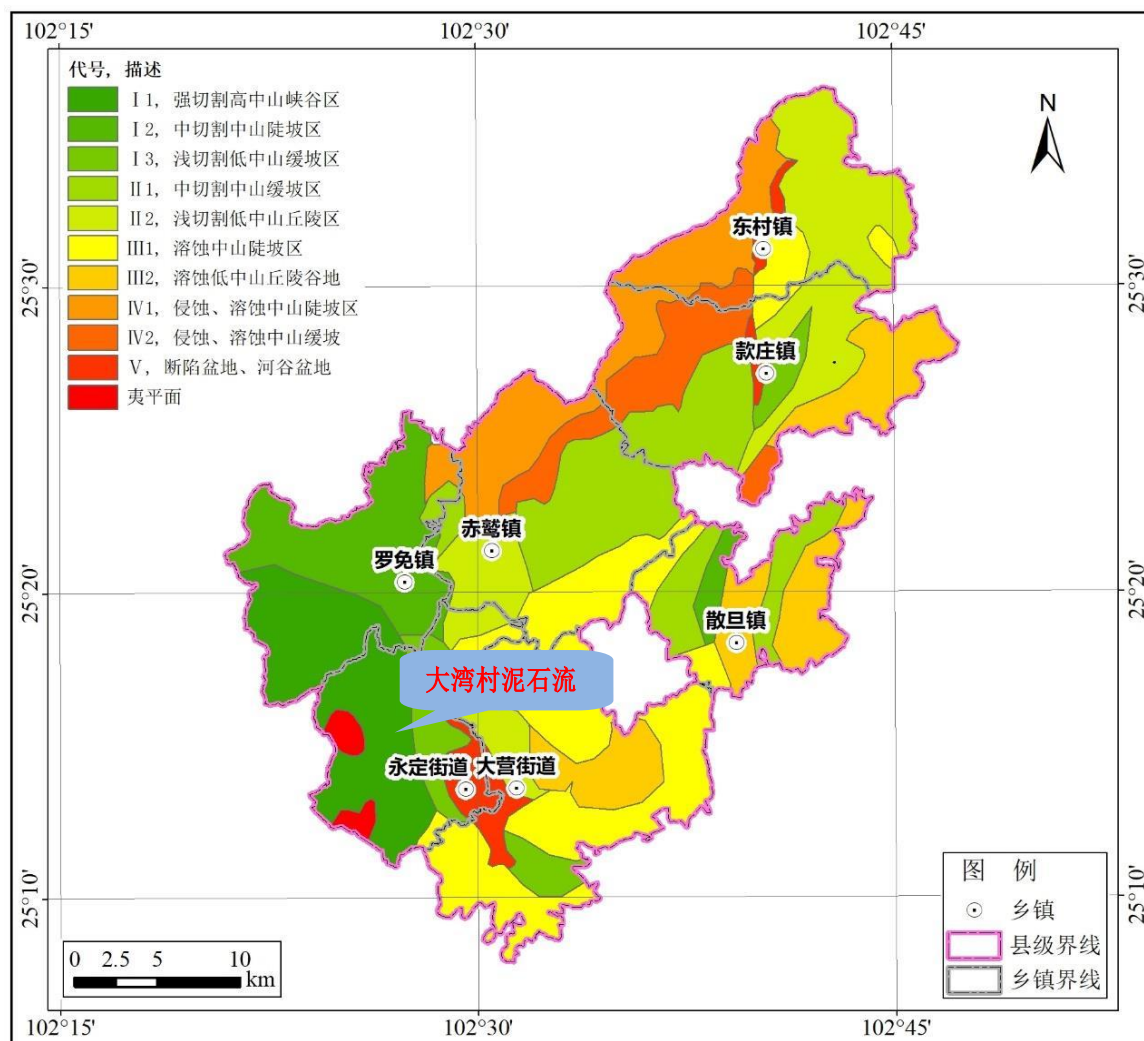
图 2.3-1 大湾村泥石流调查区域地貌分区图

调查区为构造侵蚀高中山峡谷地貌，泥石流流域呈椭圆状，流域面积约 1.46km²，主沟长约 1.36km，分布高程 1790-2310m，相对高差约 520m。沟道形态总体呈 U 型，上游山高坡陡，两侧山坡坡度一般在 20-60°，沟道中游相对宽缓，沟口发育明显泥石流堆积扇。沟道两侧以耕地为主，植被覆盖率较低，坡面侵蚀发育，存在人类切坡耕种改

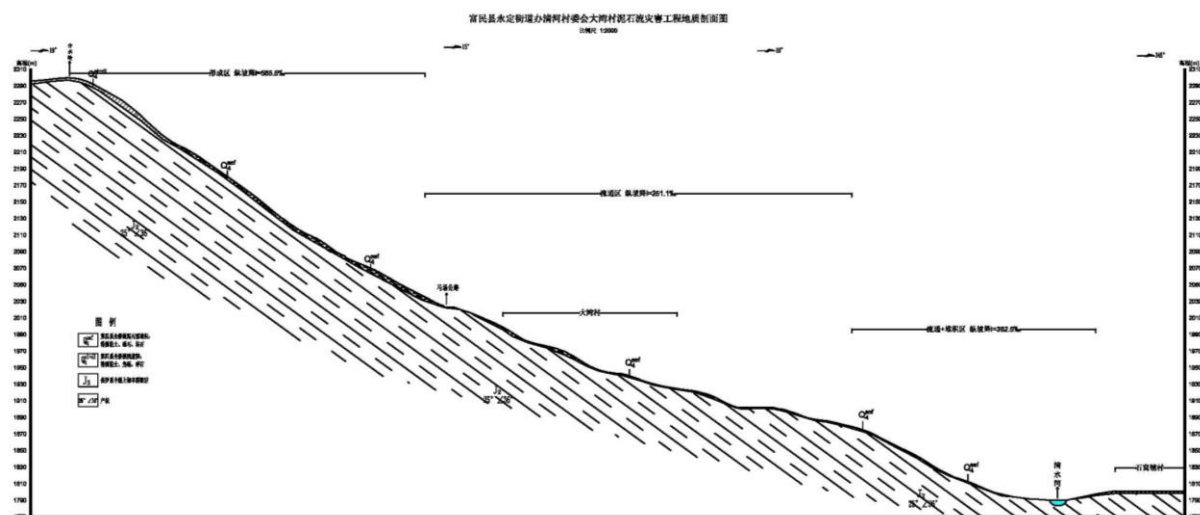
图 3.2-1 大湾村泥石流剖面示意图

大湾村泥石流流域呈椭圆状，面积约 1.46km²，主沟长约 1.36km，分布高程 1790-2310m，相对高差 520m。流域上游形成区山高坡陡，坡度 20-60°，物源以坡面侵蚀和沟岸垮塌为主；中游流通区沟道相对宽缓，沟床堆积物丰富；下游堆积区沟口发育明显泥石流堆积扇。物源类型包括坡面侵蚀物源、沟岸垮塌物源和沟床堆积物源，其中坡面侵蚀因植被覆盖率低而严重，沟岸存在溯源、侧源侵蚀条件，局部具备堵溃可能。水源为 2025 年 8 月 22 日强降雨形成的暴雨径流。根据《滑坡崩塌泥石流灾害调查规范（1:50000）DZ/T 0261-2014》，综合判定该泥石流沟为暴雨型坡面侵蚀型-溃决泥石流。

大湾村泥石流为暴雨型坡面侵蚀-溃决型泥石流。其成灾过程及原因如下：该沟往年松散固体物源不丰富，主要以清水汇流为主。但 2025 年 8 月 22 日遭遇短时强降雨，暴雨形成强大地表径流。由于中下游两岸以耕地为主、植被覆盖率低，坡面失去保护，在雨水冲刷下发生严重的坡面侵蚀和溯源、侧源侵蚀，大量松散土体被裹挟进入沟道；同时沟内多年堆积的泥沙、卵砾石、碎块石在洪水冲击下启动。径流与物源混合后形成泥石流，沿沟道高速下泄，紧贴村庄东侧通过，对临沟道路和民房边坡造成掏蚀和垮塌。此前该沟无泥石流灾害记录，本次为新发灾害。
