# 富民县永定街道白石岩村委会下九龙箐村 滑坡地质灾害应急调查核实报告

云南地质工程勘察设计院有限公司

二〇二五年九月

提交时间：2025年09月25日

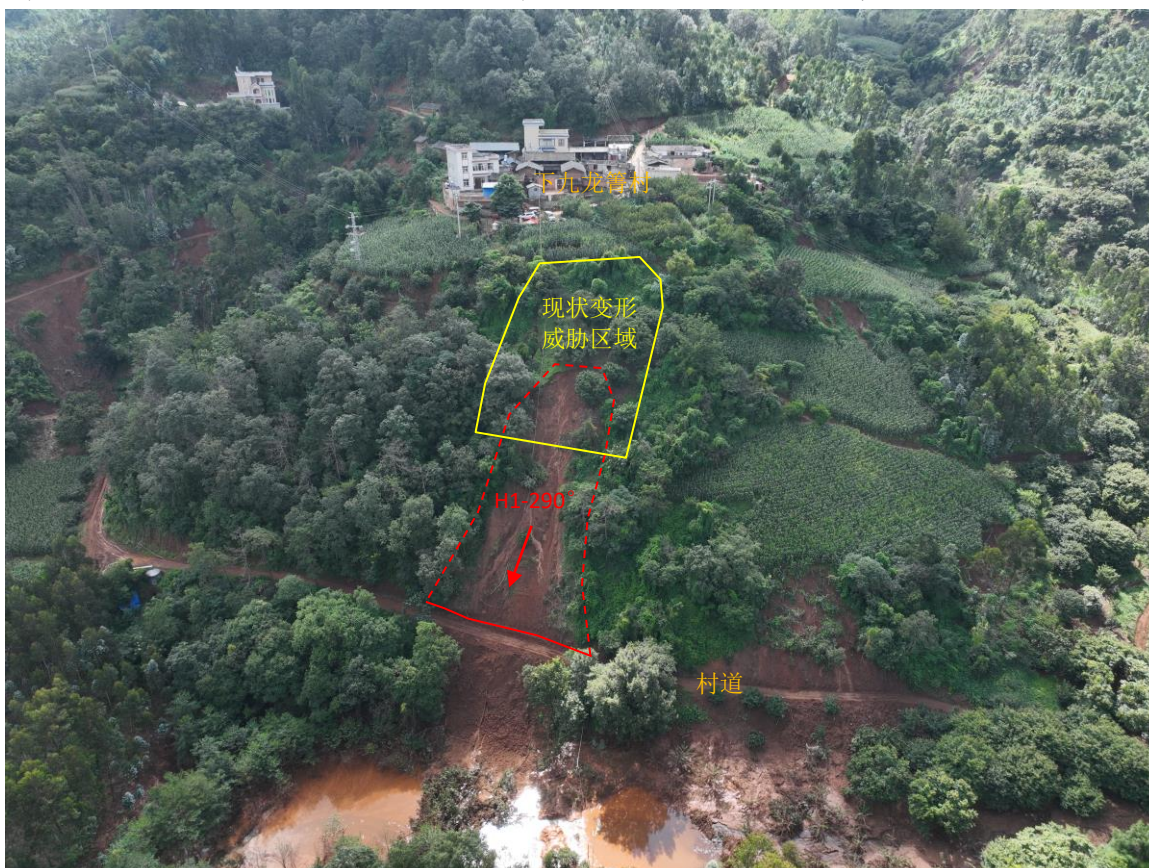
图 1-1 下九龙箐村滑坡现状平面图

永定街道白石岩村委会下九龙箐村新增一处滑坡灾害点（见图 1.1），受持续强降雨影响，加之区域防灾基础条件薄弱，该滑坡灾害点对群众生命财产安全形成威胁，滑坡物源下泄，滑坡堆积物堵塞道路，并对位于滑坡后缘平台处的农田造成影响，并滑坡后部威胁 16 户 64 人生命及 480 万元财产安全，地质灾害险情等级为小型。

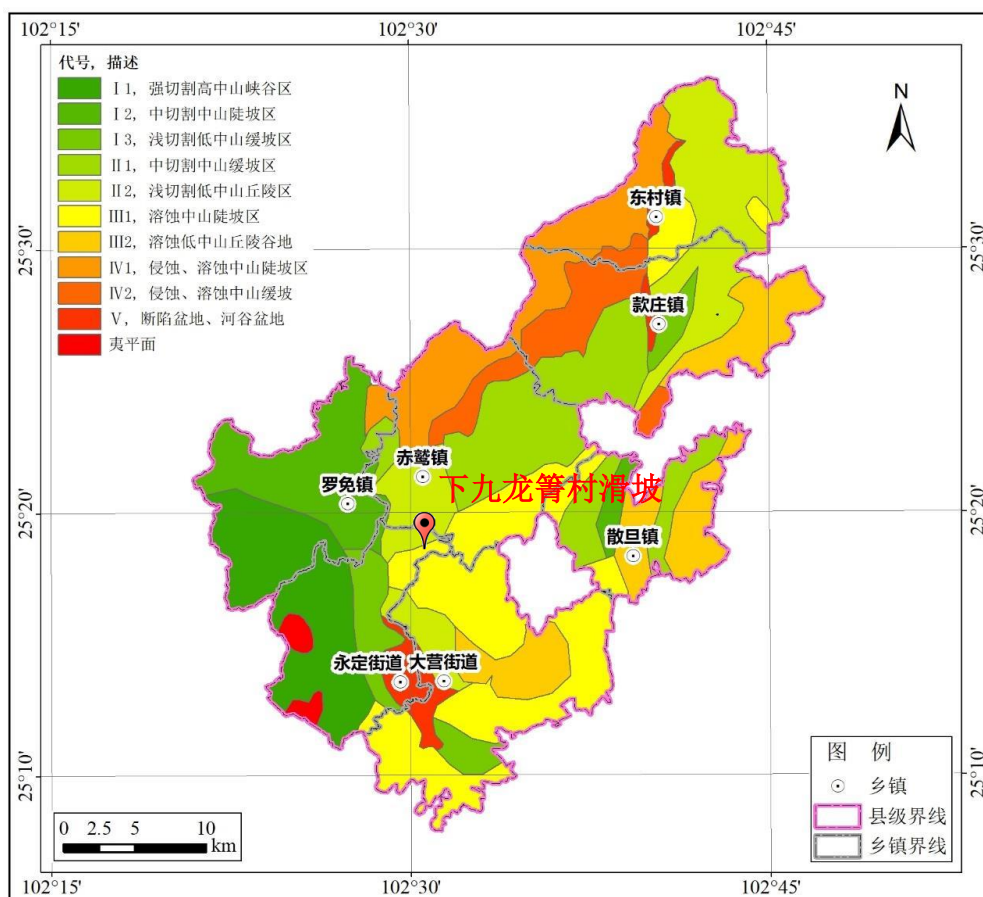
图 2.3-1 下九龙箐村滑坡区域地貌分区图

调查区为构造侵蚀低中山缓坡地形地貌，滑坡区整体地势东高西低，上部较缓、下

部陡峭，滑坡区地形坡度 50-70°，为滑坡提供了良好的滑移空间。坡表植被发育一般，以耕地为主，坡面呈阶梯状台坎，土体结构疏松。该斜坡受长期农业耕作（坡地开垦与耕种）的改造，坡面形态及土体性质已发生变化。坡体后侧紧邻居民房屋，房屋依坡而建；前缘受地形及道路修建陡峭临空，形成临空面。

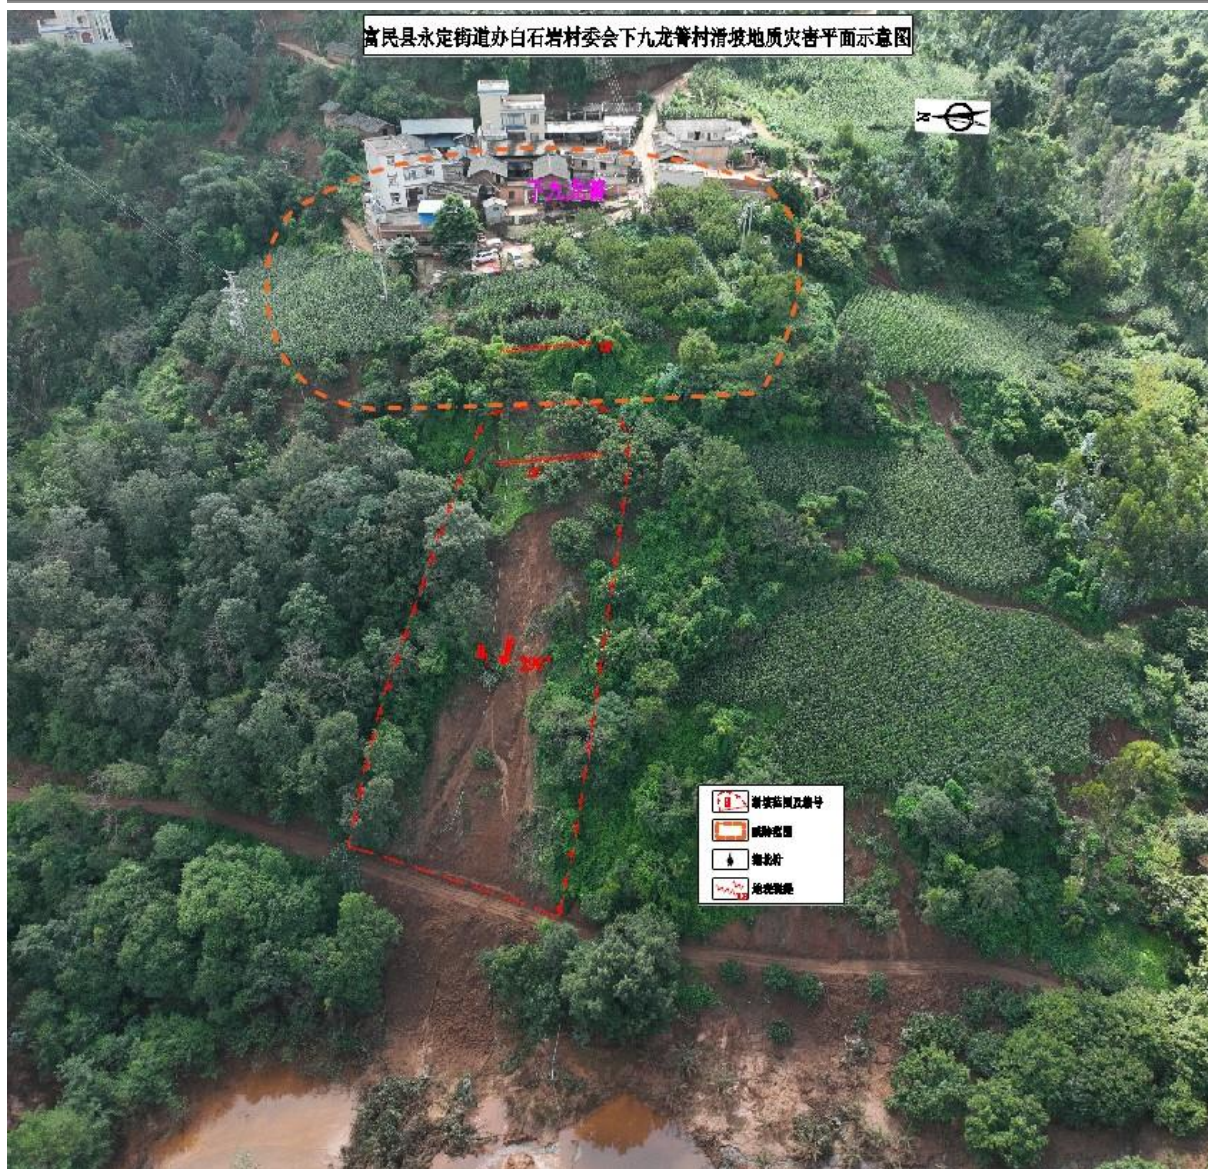
图 3.1-1 下九龙箐村滑坡现状平面图

下九龙箐村滑坡总体呈圈椅状（见图 3.1-1），主滑方向 290°，左侧、右侧、后缘界线清楚。后缘林地及耕地内发育拉张裂缝，裂缝宽度 0.5-1.0m 不等；前缘为坡脚切坡建路区域，剪出口位于前缘道路开挖面高陡临空处。滑坡区地形坡度约 50-70°，滑坡高差约 20m、横宽约 8m，滑体厚度推测约 1.5m，体积约为 240m<sup>3</sup>。滑坡体主要由第四系残坡积层（Q<sub>4</sub><sup>el+dl</sup>）粉质粘土夹碎石组成，结构松散、力学强度较低；下伏基岩为二叠系上统峨眉山玄武岩组（P<sub>2</sub>β）玄武岩。根据《滑坡崩塌泥石流灾害调查规范（1:50000）DZ/T 0261-2014》，综合判定该滑坡属小型浅层牵引式滑坡。

根据调查，下九龙箐村滑坡受强降雨影响发生整体下滑。现状变形表现为：滑坡整体坡面出现浅表层塌滑为主，后缘在较陡处及上部陡缓交界处的耕地内出现局部裂缝，滑坡体主要为残坡积粉质粘土，滑坡堆积物已下滑并堆积于村道处。变形过程为：强降雨入渗导致坡体含水量增加、自重增大，水体沿孔隙、裂隙下渗浸润软化坡体物质，沿土岩接触界面排泄，反复排泄形成软弱结构面，抗剪强度降低、下滑力增大，加之滑坡坡度陡峻，最终沿土岩分界面产生滑动。

(1) 立即组织受威胁群众转移避险，明确预警信号及撤离路线，确保极端天气下快速响应。

(2) 建立群测群防网络，落实防灾责任单位及责任人，安排相关负责人实施 24 小时巡查及简易监测，按每天 3 次频率开展巡查，暴雨及连续降雨期间加密监测频次。

(3) 划定滑坡危险区与影响区，设置警示标志及隔离围挡，严禁无关人员进入。

(4) 在滑坡拉张裂缝处铺设隔水薄膜进行临时封堵，防止雨水下渗，并简易疏通

周边排水通道；同时完善坡体地表排水系统，及时开挖疏通后缘及两侧排水沟渠，封堵拉张裂缝。

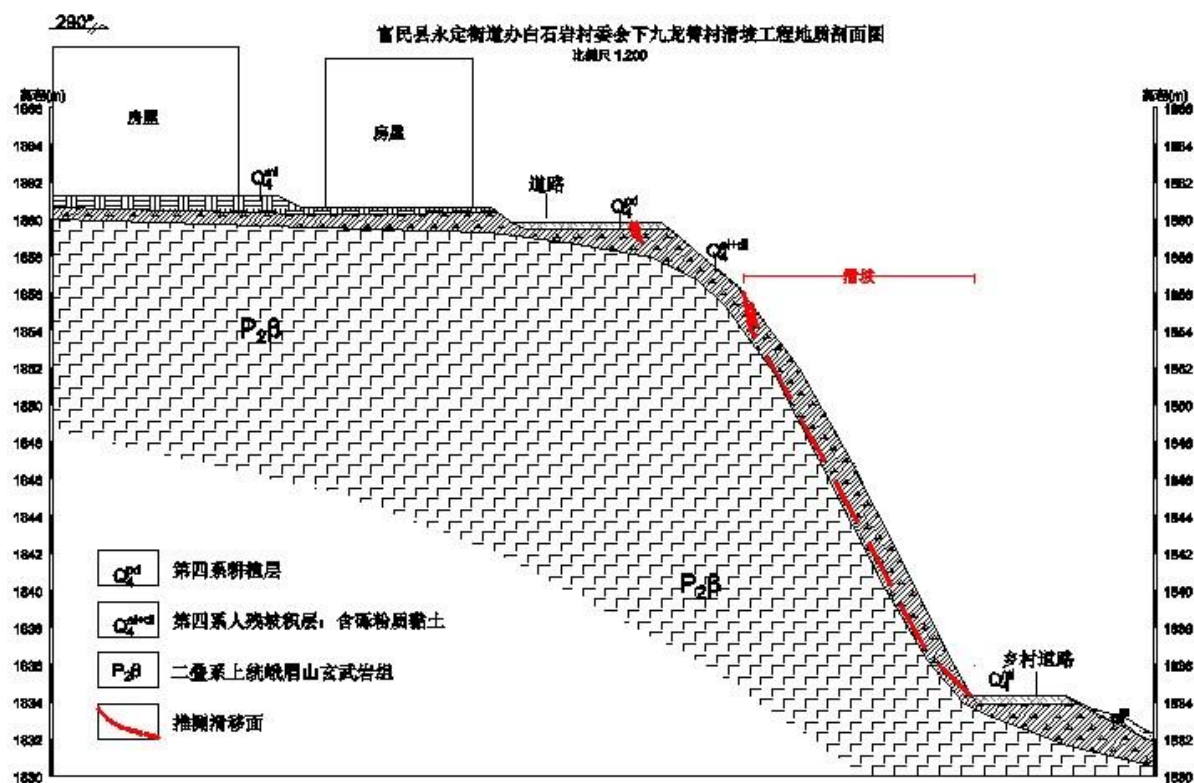
图 3.2-1 下九龙箐村滑坡剖面特征示意图

滑坡体主要由第四系残坡积层 ( $Q_4^{el+dl}$ ) 粉质粘土夹碎石组成, 结构松散、力学强度较低; 下伏基岩为二叠系上统峨眉山玄武岩组 ( $P_2\beta$ ) 玄武岩, 近地表为全-强风化, 呈散体至碎裂结构, 风化后抗压及抗剪切强度明显降低。推测滑面为下伏全-强风化玄武岩与上覆残坡积层的接触面 (土岩分界面), 剖面图如图 3.2-1 所示。
