富民县永定街道拖担村委会小龙潭村 滑坡地质灾害应急调查核实报告

云南地质工程勘察设计研究院有限公司

提交时间：2025年09月25日

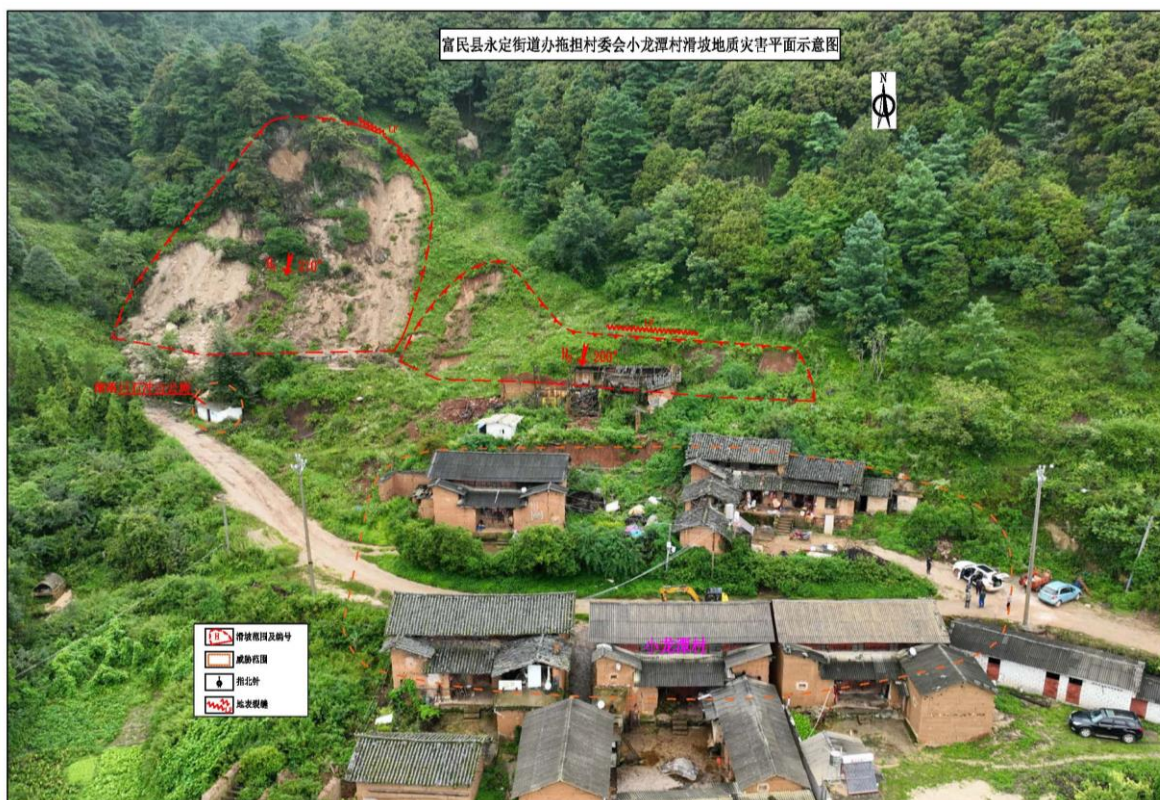
图 1-1 小龙潭村滑坡平面图

富民县永定街道拖担村委会小龙潭村新增两处滑坡灾害点（见图 1-1），受持续强降雨影响，加之区域防灾基础条件薄弱，小龙潭村滑坡灾害点对群众生命财产安全形成威胁，直接威胁 2 户 7 人，已造成直接经济损失 10 万元，潜在威胁前缘居民 8 户 36 人，受威胁财产约 320 万元，本次险情未造成人员伤亡，灾情等级为小型，险情等级为小型。

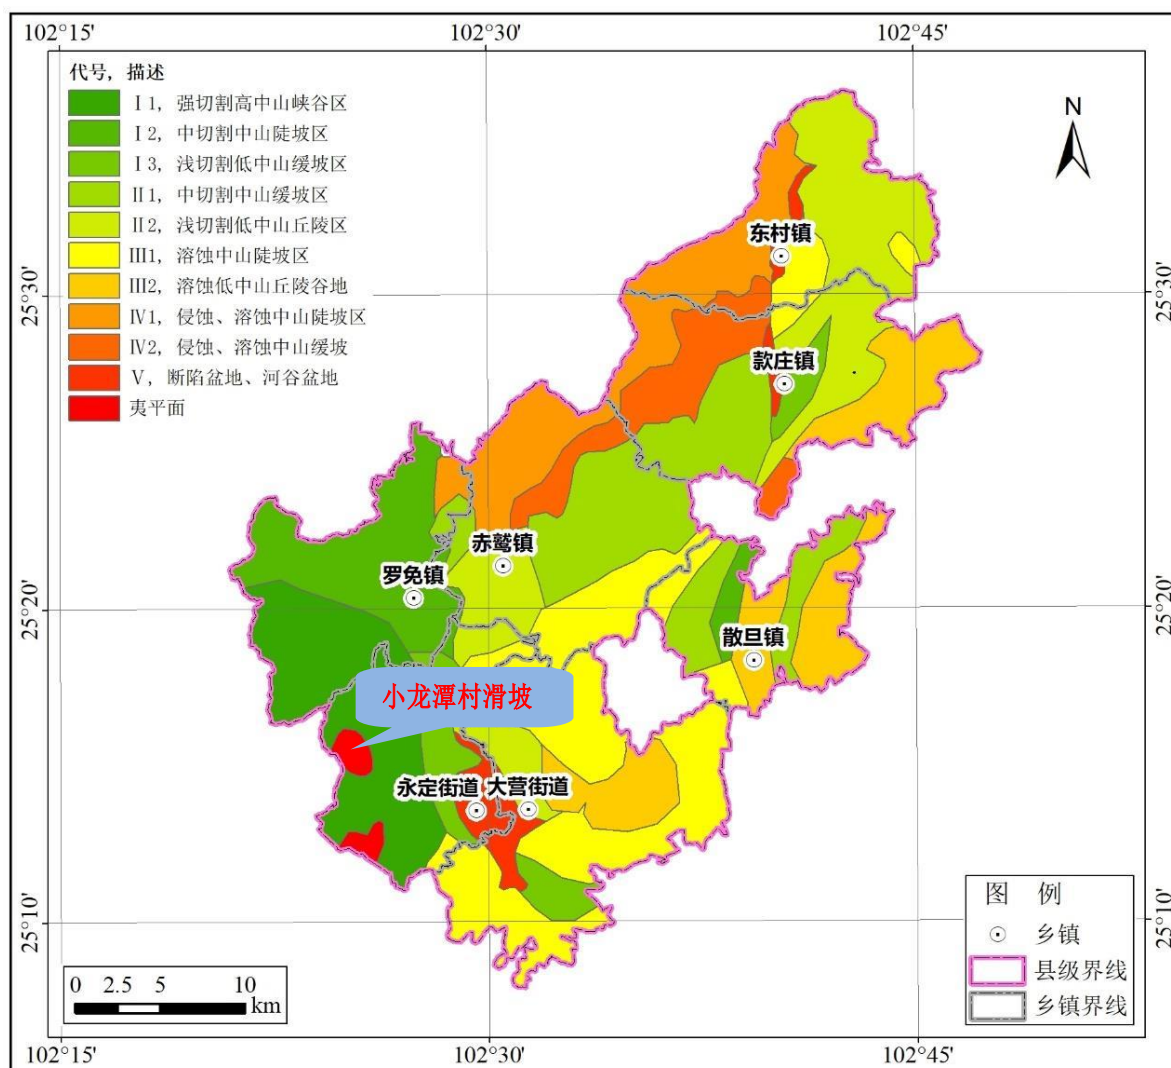
图 2.3-1 小龙潭村滑坡调查区域地貌分区图

调查区属夷平面堆积地貌，滑坡所处斜坡总体地形高陡。其中，H1 滑坡区地形坡度约 60°，相对高差约 30m，植被覆盖较差，原生植被已遭破坏；H2 滑坡区地形坡度约 40°，相对高差约 8m，坡面植被覆盖较好。整个斜坡受人类活动改造明显，存在坡面开

挖、前缘建房、坡体种植灌溉等工程活动。

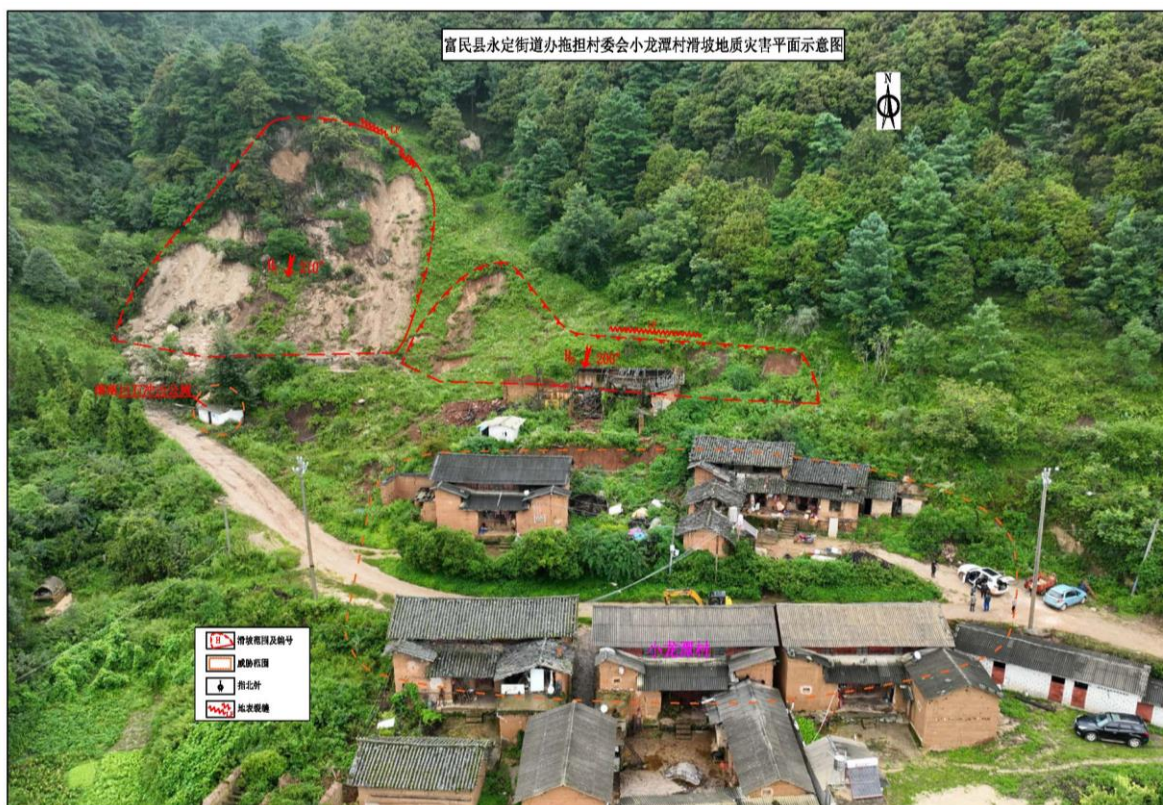
图 3.1-1 小龙潭村滑坡平面图

H1 滑坡位于小龙潭村西北部，距离民房聚集区约 40m，形态呈圈椅状、主滑方向 210°，横向宽度约 40m，纵向长度约 35m；其滑体为震旦系上统灯影组、徒山沱组（Z₆d+dn）灰岩、白云岩，推测滑体厚度约 2.0m，滑坡体量约 0.28×10⁴m³；目前以坡面塌滑为主，导致大块石滚落冲击下部公厕致其破损。H2 滑坡位于小龙潭村北侧后山处，形态呈圆弧状、主滑方向 200°，横向宽约 30m，纵向长约 3-5m；其滑体为第四系残坡积层（Q₄^{el+dl}）含碎石粘性土，推测滑体厚度约 1-2m，估算方量约 300m³；现状以后缘裂缝和小范围坡面塌滑为主要迹象。根据《滑坡崩塌泥石流灾害调查规范（1:50000）DZ/T 0261-2014》，综合判定 H1 滑坡为小型浅层牵引式岩质滑坡，H2 滑坡为小型浅层牵引式土质滑坡。

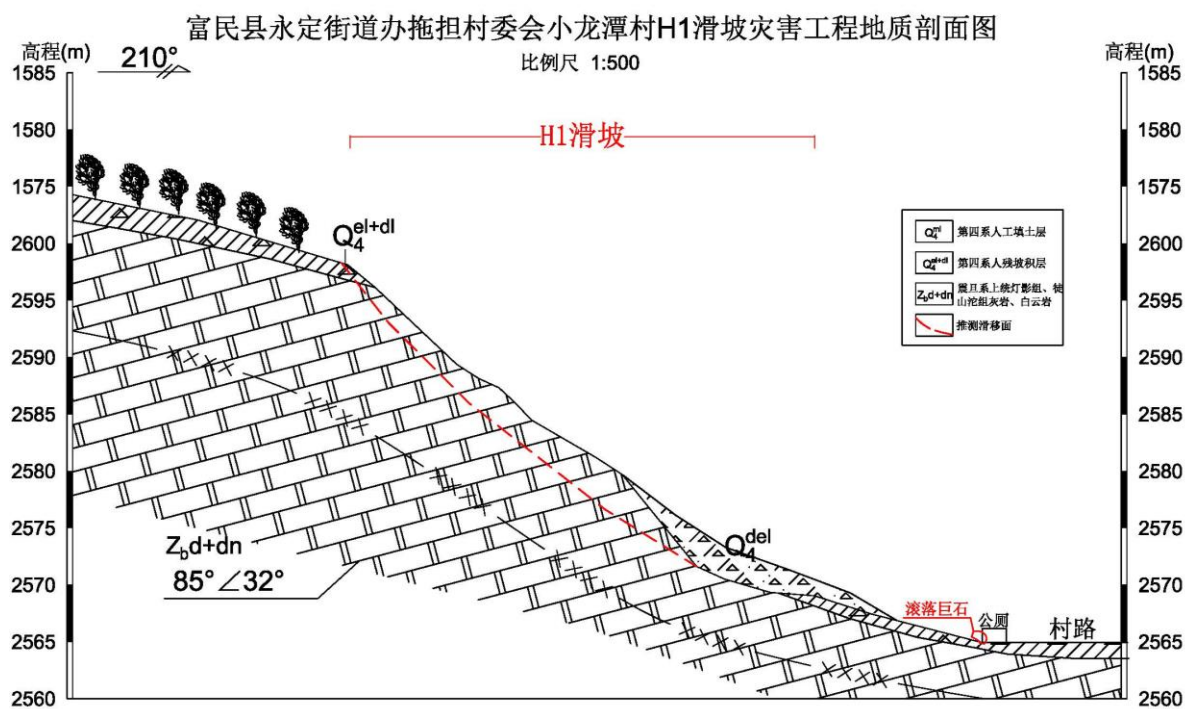
H1 滑坡横向宽度约 40m、纵向长度约 35m、推测平均厚度约 2.0m、估算体积约 $0.28 \times 10^4 \text{m}^3$ ，坡体结构为上覆第四系残坡积含碎石粘性土、下伏震旦系上统灯影组、陡山沱组 ($Z_b d+dn$) 灰岩、白云岩，滑体为全-强风化白云岩。该滑坡剖面示意图如图 3.2-1 所示。

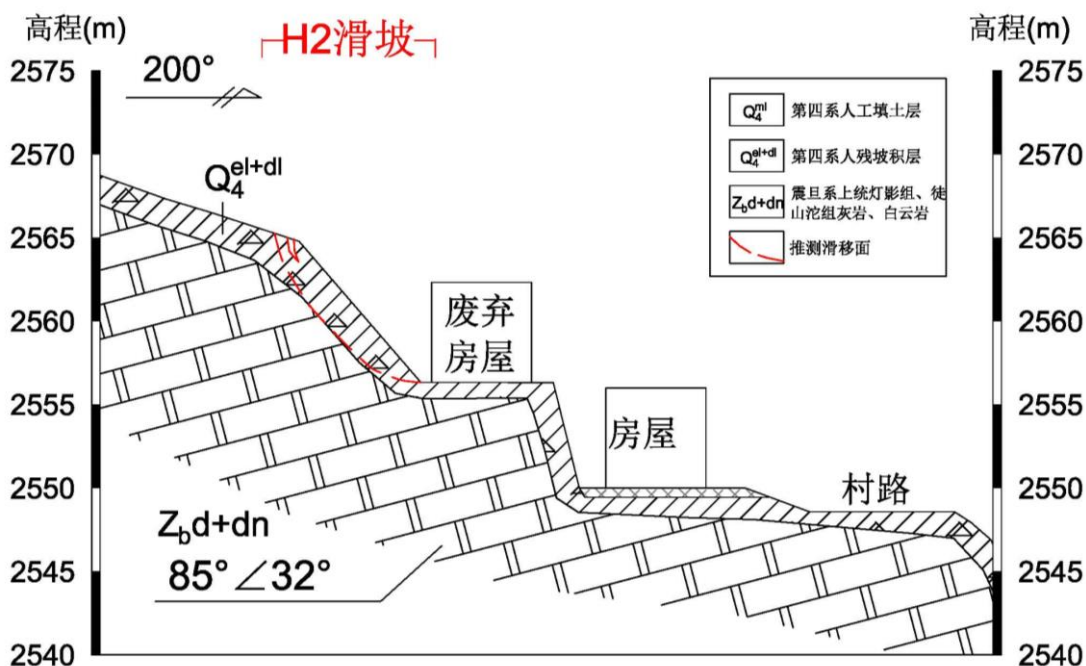
图 3.2-2 小龙潭村 H2 滑坡剖面示意图

H2 滑坡横向宽约 30m、纵向长约 3-5m、推测厚度约 1-2m、估算体积约 300m^3 ，滑体为第四系残坡积含碎石粘性土，根据变形特征及地层组合推测滑带发育于第四系残坡积层与全-强风化白云岩的接触面，滑床为全-强风化白云岩。该滑坡剖面示意图如图 3.2-2 所示。
