昆明市富民县赤鹫镇阿纳宰村委会黄家庄 滑坡地质灾害应急调查报告

云南地质工程勘察设计院有限公司

二〇二五年九月

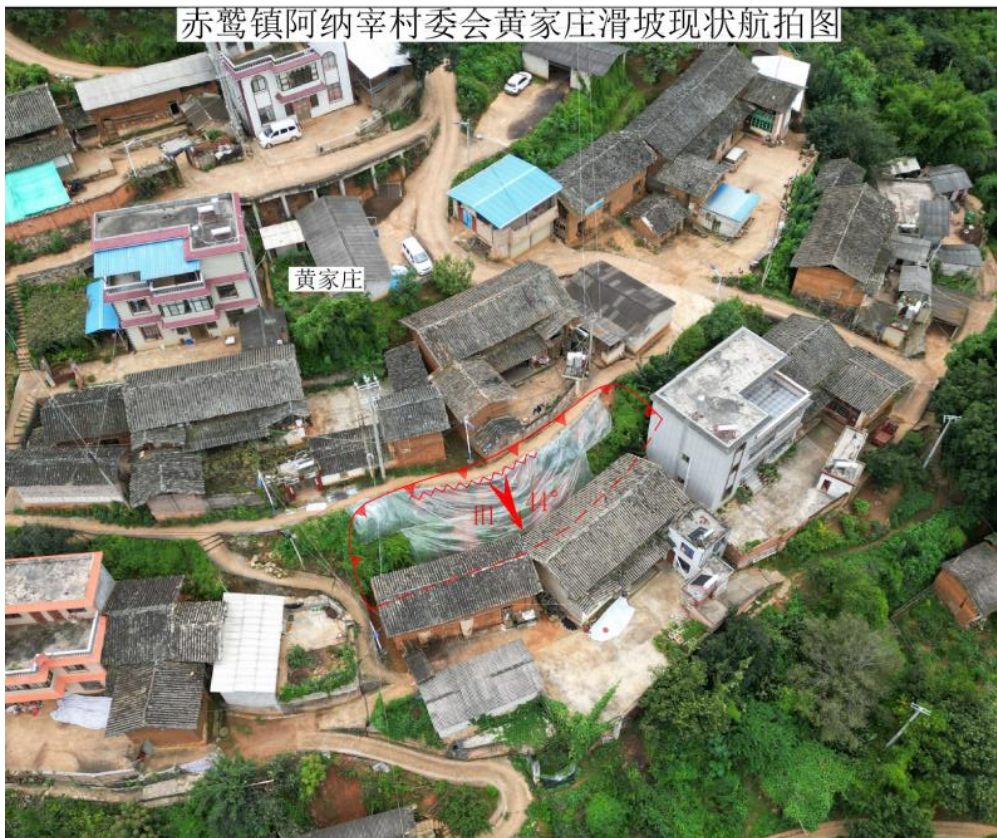
图 1-1 赤鹫镇阿纳宰村委会黄家庄滑坡航拍图

昆明市富民县 2025 年 8 月 20 日~24 日强降雨期间，富民县赤鹫镇阿纳宰村委会黄家庄村庄中部发生滑坡灾害，该灾害点为新发生灾害，该滑坡位于村庄内部，以房前屋后垮塌为主，滑坡为高陡坎，在下侧土体垮塌后，部分陡坎附近土体已悬空，同时出现明显的变形裂缝，威胁上下两侧居民房屋，该滑坡体积虽小，但威胁对象距离较近，陡坎相对高差大，约 3-6m，局部垮塌也能造成严重后果，目前滑坡未进入稳定状态，存在继续变形和威胁范围逐步扩大的可能，航拍图见图 1-1。

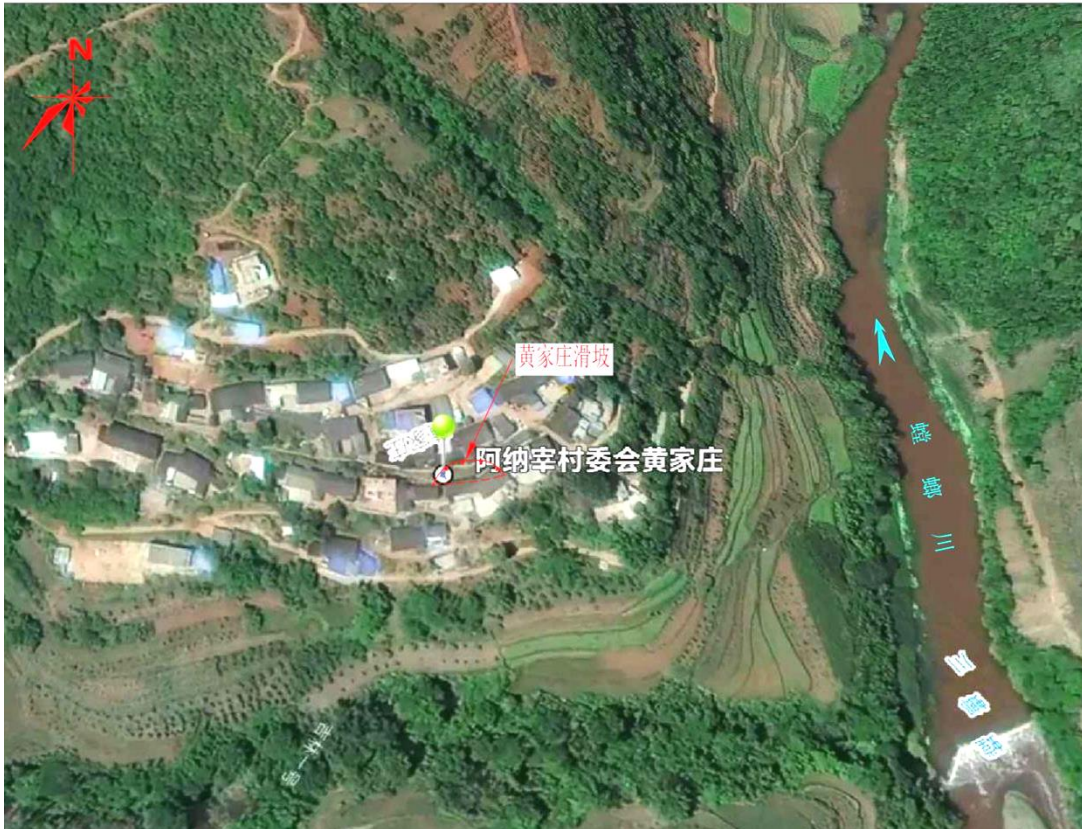
图 2-3 阿纳宰村委会黄家庄地貌图

赤鹫镇阿纳宰村委会黄家庄位于赤鹫镇北侧，村庄位于螳螂川左岸斜坡区，村庄海拔分布 1600~1670m 附近，属构造侵蚀中山地貌，地形坡度一般 10~20°，局部形成大于 35° 的陡坡，由于原始地形坡度较陡，村庄建设多通过开挖回填获得，随着建筑工程活动开展，村庄多形成房前屋后高陡坎地形，人类工程活动是引发滑坡的原因之一。

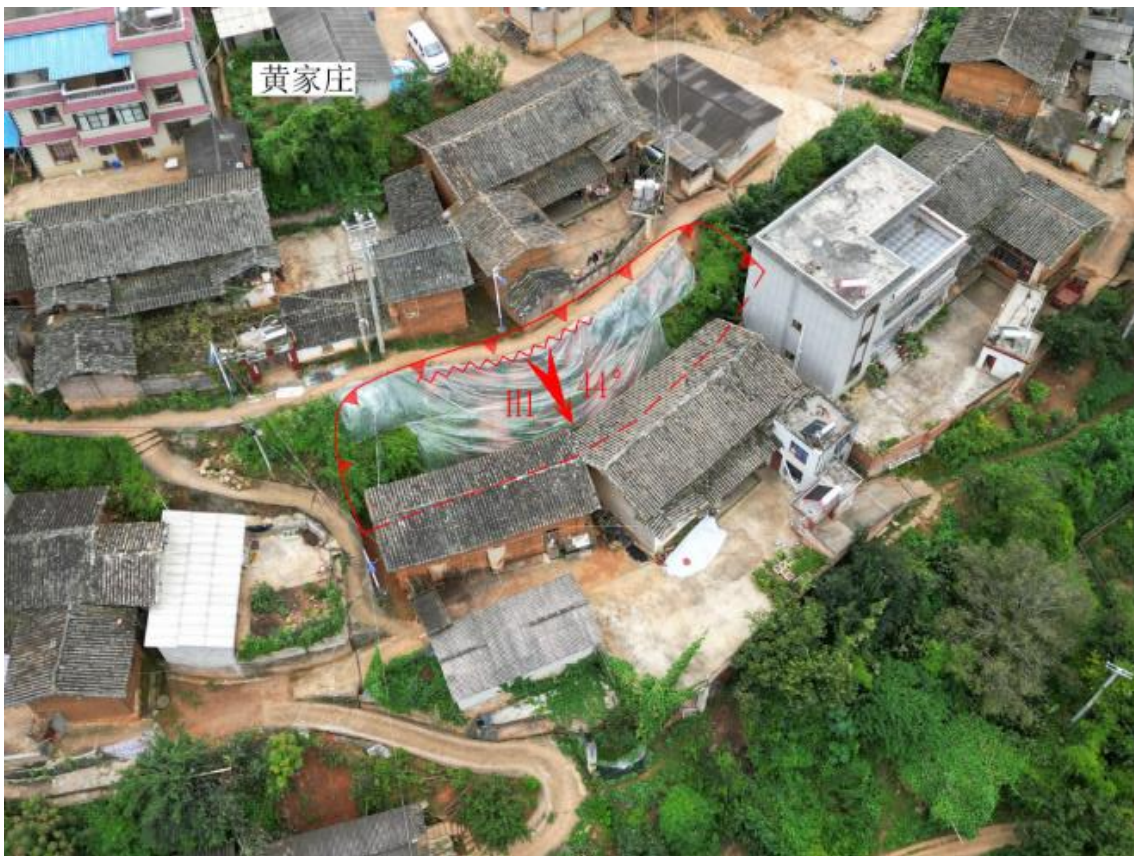
图 3-1 黄家庄滑坡全貌图

赤鹫镇阿纳宰村委会黄家庄发育 1 个滑坡，滑坡位于村庄中部，由于原始地形坡度较陡，村庄建设多通过开挖回填获得建筑场地，滑坡前后均为房屋，前后缘高差 5~7m，滑坡横向宽约 30m，纵向长 5m，滑坡主滑方向 78°，滑面埋深 2~4m，体积约 450m³，平面形态为不规则的半圆形，属于小型浅层牵引式土质滑坡。

根据现场调查滑坡前缘距离房屋较近（约 1.5m），后缘陡坎上侧有小路，宽约 1m，小路后侧为房屋，房屋紧邻下侧陡坎，目前滑坡变形主要为陡坎边缘附近开裂，出现多条延陡坎方向延伸的裂缝，裂缝宽 3~5cm，长度 5~8m，滑坡基本特征表如下：

经现场初步调查分析，滑坡形成原因主要为斜坡原始地形被改变，坡脚的开挖以及后侧的加载都是滑坡变形的原因之一，较高的陡坎未采取相应的支护措施，斜坡自身土体在重力作用下存在自身的卸荷作用，加之长年以来外界因素的扰动（暴雨、地震等），特别是近期富民县连续强降雨，导致土体长期处于饱和状态，土体自身抗剪强度降低，重力势能增加，滑坡最终出现变形。

黄家庄滑坡前后缘为房屋，滑坡体积虽小，但威胁对象距离较近，陡坎高，局部垮塌也能造成严重后果，总体来说滑坡处于欠稳定状态，随着时间的推移滑坡在外界因素扰动下，继续变形的可能性大，威胁将会逐渐扩大。

灾害发生后，乡政府、自然资源部门等高度重视，多次现场调查，并给与应急措施建议，目前滑坡后侧已铺设隔水布，防止地表水下渗加剧滑坡的变形。

1. 阿纳宰村委会黄家庄滑坡属于新增地质灾害点，建议尽快纳入地质灾害隐患点台账，同时做好滑坡段和周边巡查工作，出现险情及时采取处置措施并上报。
2. 对周边村民进行宣传，提醒人们注意防范地质灾害。对受威胁的村民发放灾害明白卡和避险明白卡。
3. 设置警示标语，避免村民、行人误入外倾房屋墙面周边造成安全隐患。
4. 对滑坡点变形裂缝进行简易监测，按 3 次/天的频率对该滑坡点进行巡查及简易监测，暴雨、连续降雨期间应加密监测，及时掌握坡体水平、竖向位移情况。
