昆明市富民县罗免镇高仓村委会庙山村 滑坡地质灾害应急调查核查报告

云南地质工程勘察设计研究院有限公司

二〇二五年九月

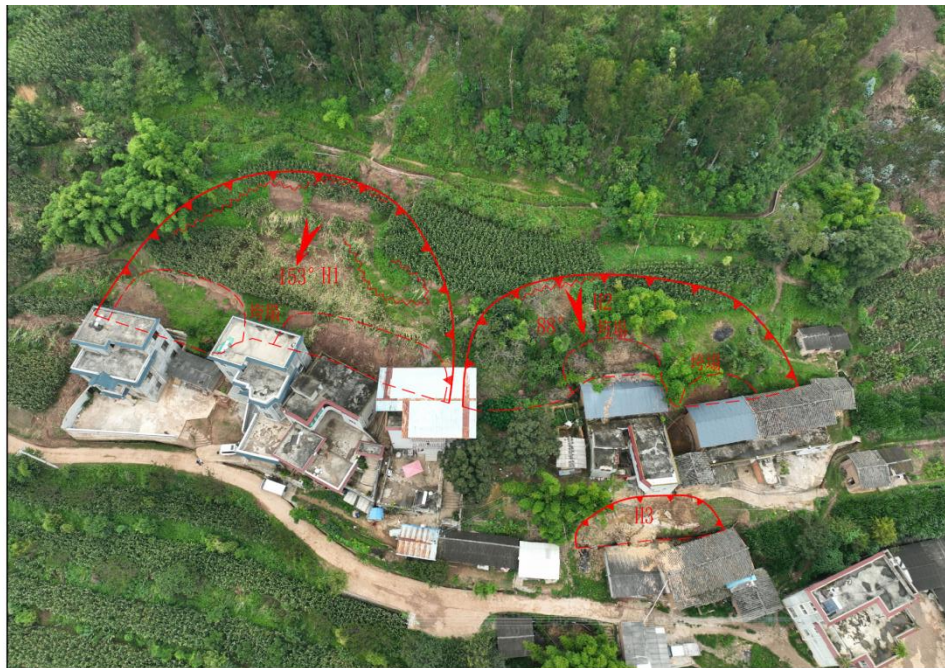
图 3-1 庙山村 H1、H2、H3 滑坡现状航拍图

庙山村共发育 3 个滑坡,其中 H1、H2 滑坡位于村庄后侧斜坡,斜坡原始地形坡度 5~20°, 滑坡前缘在村庄建设活动中被开挖,形成一定的临空,同时未进行必要的支挡措施,对斜坡整体的稳定性造成一定的影响,其中 H1 滑坡变形较为明显,前缘滑体滑动后堆积于房屋后侧,滑坡后侧出现多条裂缝,裂缝自北向南延伸 10~20m,后侧裂缝错台高度 10~15cm,裂缝宽度 5~10cm,可见深度约 10cm;平面形态呈不规则的半圆型,各滑坡形态特征如下: H1 滑坡横向宽约 50m,纵向长 20m,滑坡主滑方向 153°,滑体厚度约 4m,体积约 0.4 万 m³; H2 滑坡横向宽约 40m,纵向长 15m,滑坡主滑方向 88°,滑体厚度约 3m,体积约 0.18 万 m³; H3 滑坡横向宽约 20m,纵向长 3m,滑坡主滑方向 88°,滑体厚度约 2m,体积约 0.01 万 m³, 3 个滑坡均属于小型浅层牵引式土质滑坡。

庙山村 3 个滑坡属于小型浅层牵引式土质滑坡，3 个滑坡共威胁村小组 7 户 42 人，资产 260 万元，地质灾害险情等级为小型。

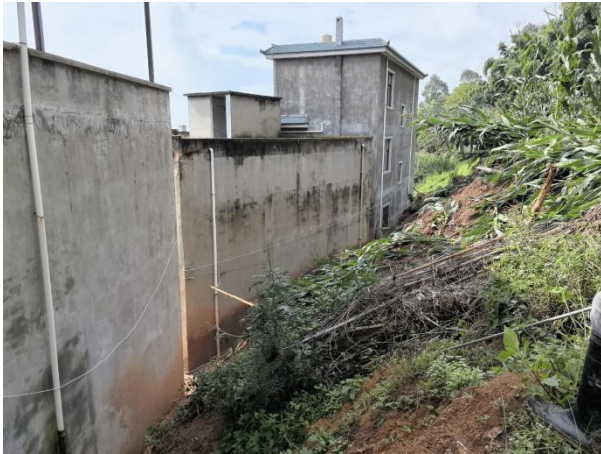
照片 3-1 H1 滑坡前缘滑动后现状

庙山村 3 个滑坡均已发生不同程度的变形，特别是 H1、H3 滑坡变形叫明显，滑坡滑动导致滑体已堆积于下侧房屋后墙，目前堆积体已清除，根据现场调查目前滑坡未完全稳定，随着时间的推移滑坡存在变形加剧及威胁范围扩大的可能，建议及早纳入工程治理。

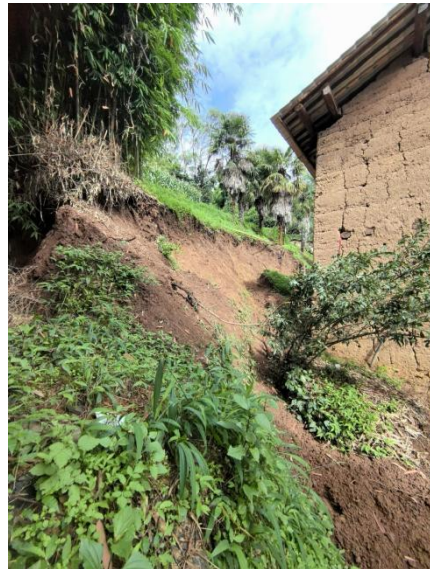
照片 3-2 H2 滑坡前缘滑动后现状

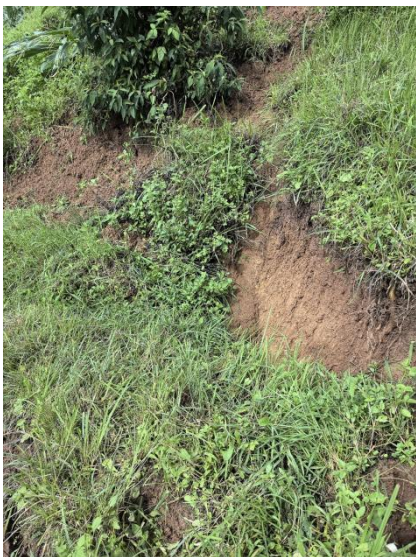
照片 3-3 H1 滑坡后缘裂缝错台

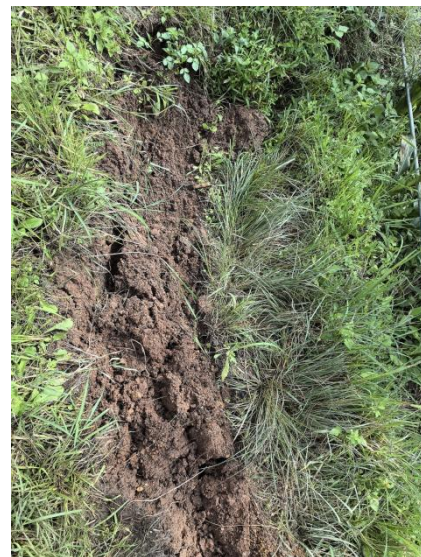
照片 3-4 H1 滑坡后缘裂缝近照

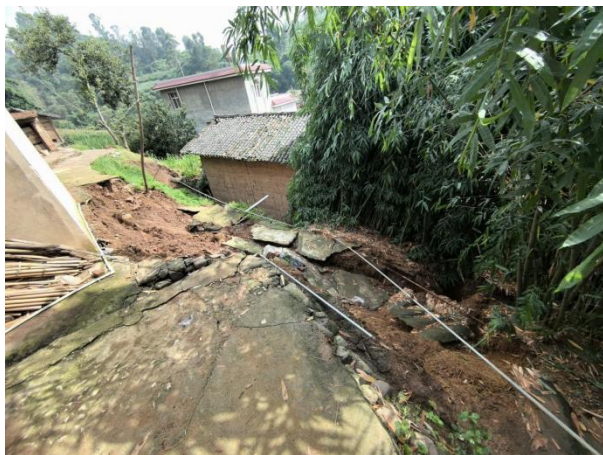
照片 3-5 H3 滑坡垮塌后缘照片

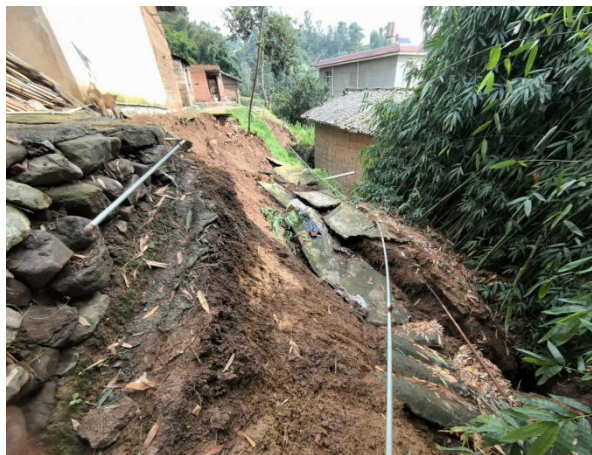
照片 3-6 H3 滑坡垮塌近照
