富民县永定街道清河村委会田湾村 滑坡、泥石流地质灾害应急调查核实报告

云南地质工程勘察设计院有限公司

二〇二五年九月

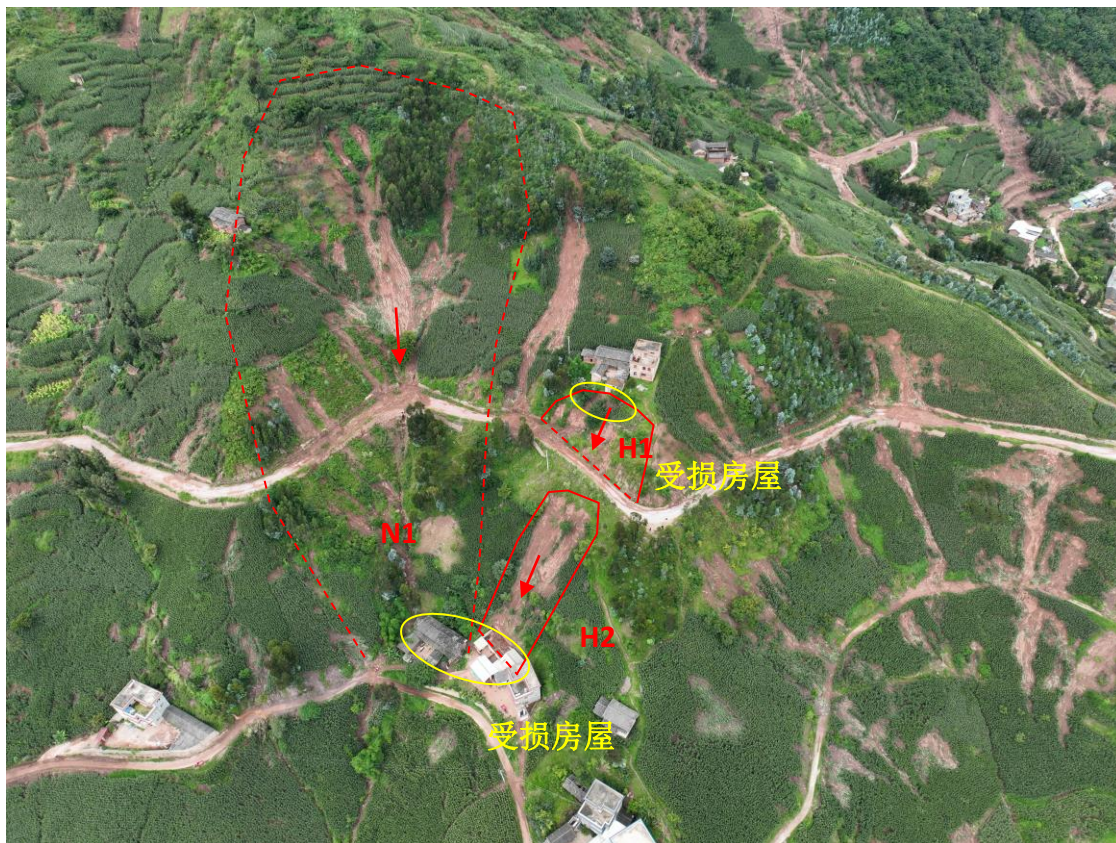
图 1-1 田湾村地质灾害平面示意图

富民县永定街道清河村委会田湾村新增一处泥石流灾害、两处滑坡点（见图 1-1），受持续强降雨影响，加之区域防灾基础条件薄弱，田湾村泥石流灾害点对群众生命财产安全形成威胁，威胁沟岸附近居民 8 户 26 人，受威胁财产约 300 万元，本次险情未造成人员伤亡，但造成房屋受损等直接经济损失 20 万元，险情等级划定为小型。

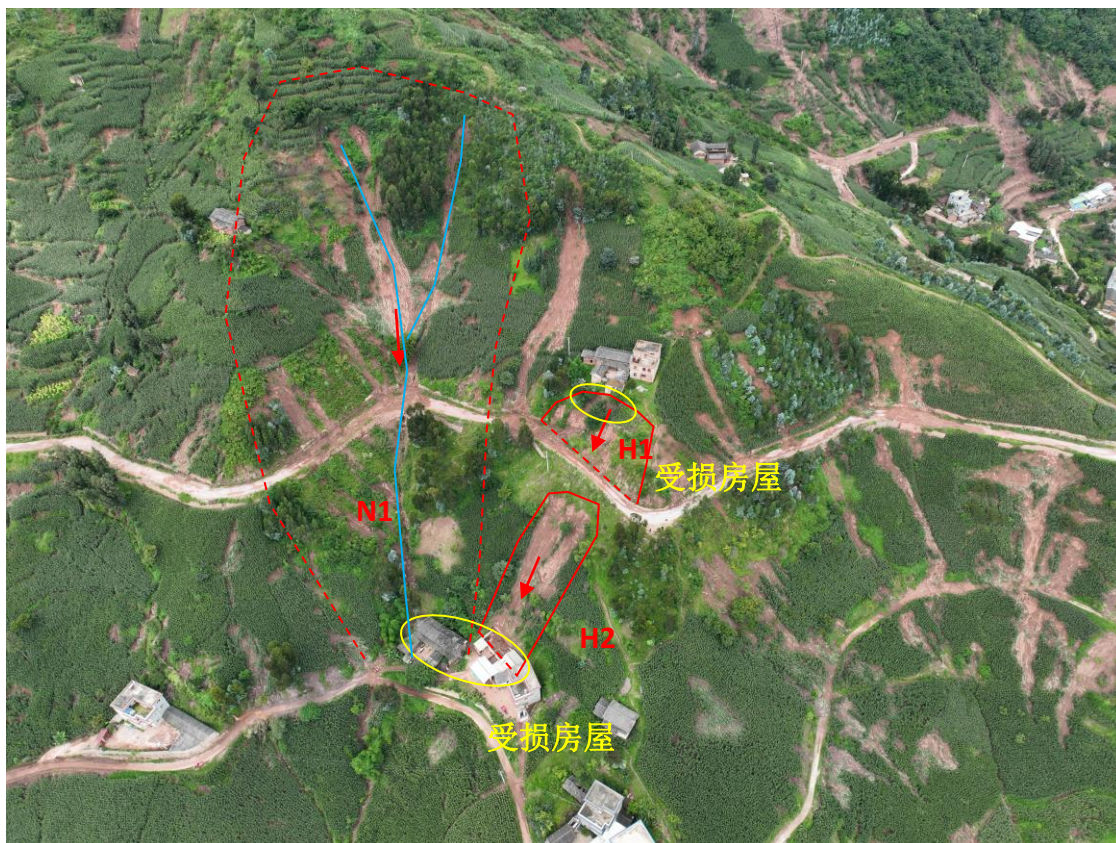
图 3.1-1 田湾村地质灾害平面示意图

田湾村泥石流流域呈椭圆状，面积约 0.03km²，主沟长约 0.22km，分布高程 1977-2090m，相对高差 113m。流域上游形成区山高坡陡，坡度 30-60°，物源以坡面侵蚀和沟岸垮塌为主；中游流通区沟道相对宽缓，沟床堆积物丰富；下游堆积区沟口发育明显泥石流堆积扇。物源类型包括坡面侵蚀物源、沟岸垮塌物源和沟床堆积物源，其中坡面侵蚀因耕种、植被覆盖率低而较严重，沟岸存在溯源、侧源侵蚀条件。水源为 2025 年 8 月 22 日强降雨形成的暴雨径流。根据《滑坡崩塌泥石流灾害调查规范（1:50000）DZ/T 0261-2014》，综合判定该泥石流沟为暴雨型坡面侵蚀型泥石流。

田湾村滑坡经调查发现，该区域发育两处威胁群众的滑坡灾害。两滑坡平面呈舌形，主滑方向 60°，滑坡现状已表层土体滑移牵引为主；前缘受道路、民房建设，坡脚形成临空面，剪出口位于道路及民房坡脚处。滑坡区地形坡度 25~55°，地势西高东低，H1

滑坡纵向长约 17m，横向宽约 38m，滑面埋深约 2m，体积约 $0.13 \times 10^4 \text{m}^3$ ；H2 滑坡纵向长约 51m，横向宽约 15m，滑面埋深约 1.5m，体积约 $0.12 \times 10^4 \text{m}^3$ 。滑体物质主要为含砾粉质粘土，根据《滑坡崩塌泥石流灾害调查规范（1:50000）DZ/T 0261-2014》，综合判定两滑坡为小型浅层牵引式土质滑坡。

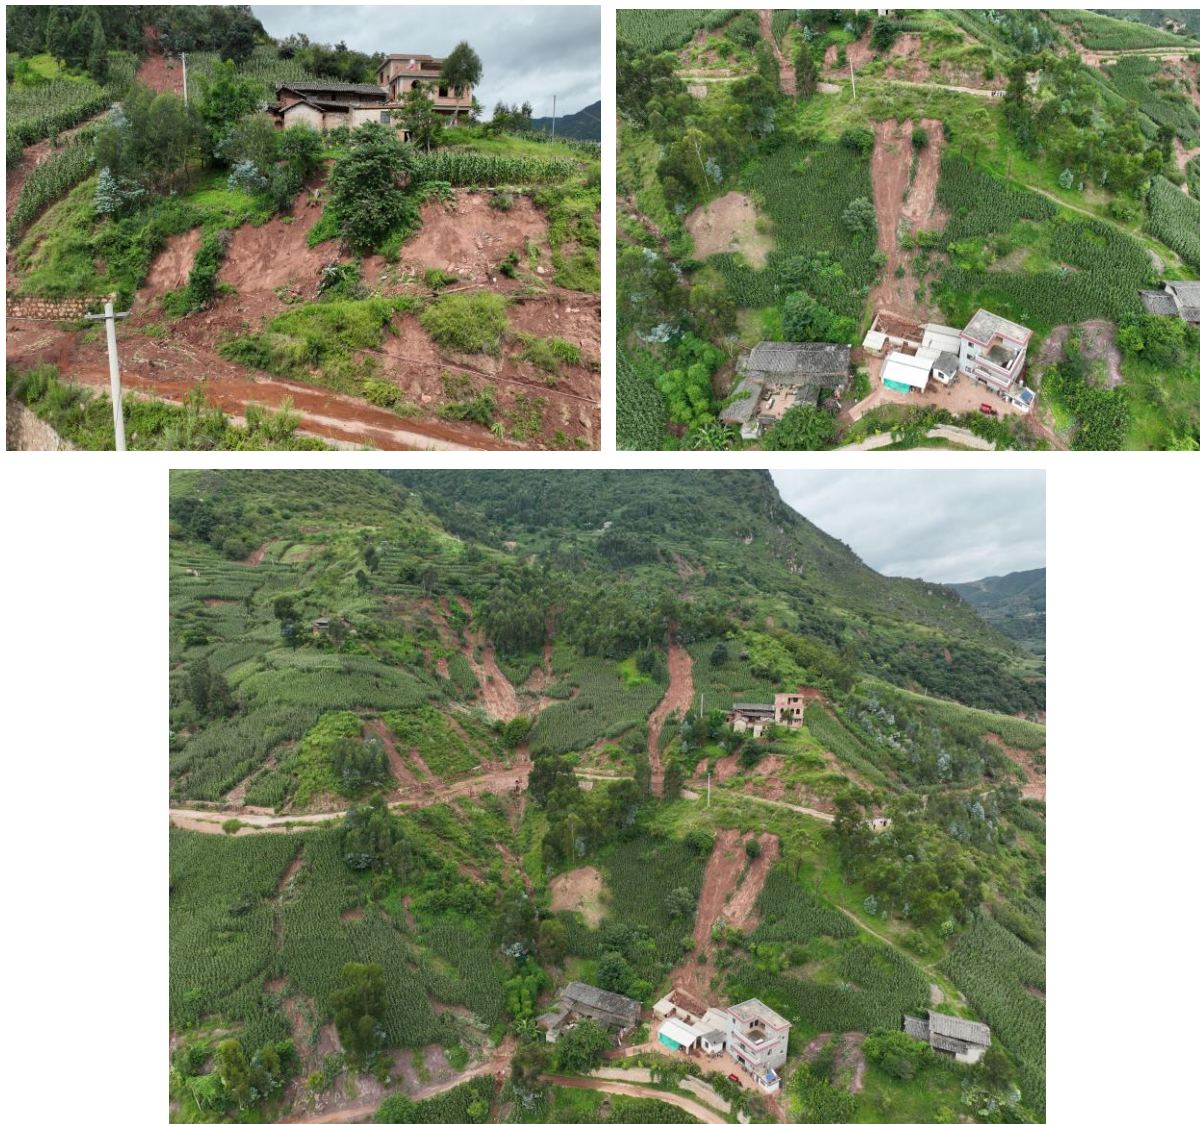
照片 3.2-1 田湾村滑坡地质灾害现状

滑坡滑体物质主要为第四系残坡积层（ Q_4^{el+dl} ）含碎石粉质粘土，结构松散，强度较低。滑面推测呈弧形，埋深约 1.5-2m。该滑坡主滑带推测为浅表土层，属于沿软弱结构面滑动的浅层土质滑坡，软弱界面为滑坡滑动提供了良好的控滑基础条件。受强降雨影响，大量水体由表层松散土层下渗，浸润软弱结构面的同时增加土体重度，当超过临界值后形成滑坡灾害。

滑坡所在区域此前无灾害记录，本次为 2025 年强降雨条件下首次发生变形。灾害基本过程为持续集中降雨形成地表径流，在松散的表层土体内入渗、浸泡并产生地下径流，使岩土体重度增加、强度急剧降低；地下水在土岩界面富集，软化结构面，形成控滑结构面；前缘道路及民房切坡对原始坡体应力造成破坏，使其形成高陡临空面，坡体逐级发生牵引变形。

区内滑坡主要为强降雨诱发的小型、浅层、牵引式土质滑坡，此前无灾害记录，本次为新发滑坡，该滑坡天然状态下基本稳定、降雨工况欠稳定-不稳定，处于蠕动变形阶段；连续强降雨等不利因素下易加剧变形甚至局部剧滑，现状地质灾害合计威胁 8 户 26 人及 300 万元财产安全。

建议纳入群测群防体系，开展物源区坡面整治、沟道清淤疏通，雨季加强巡查监测，制定村民撤离避险预案。
