富民县款庄镇青华村委会小石岩村 滑坡地质灾害应急调查核实报告

云南地质工程勘察设计院有限公司

二〇二五年九月

提交时间：2025年09月25日

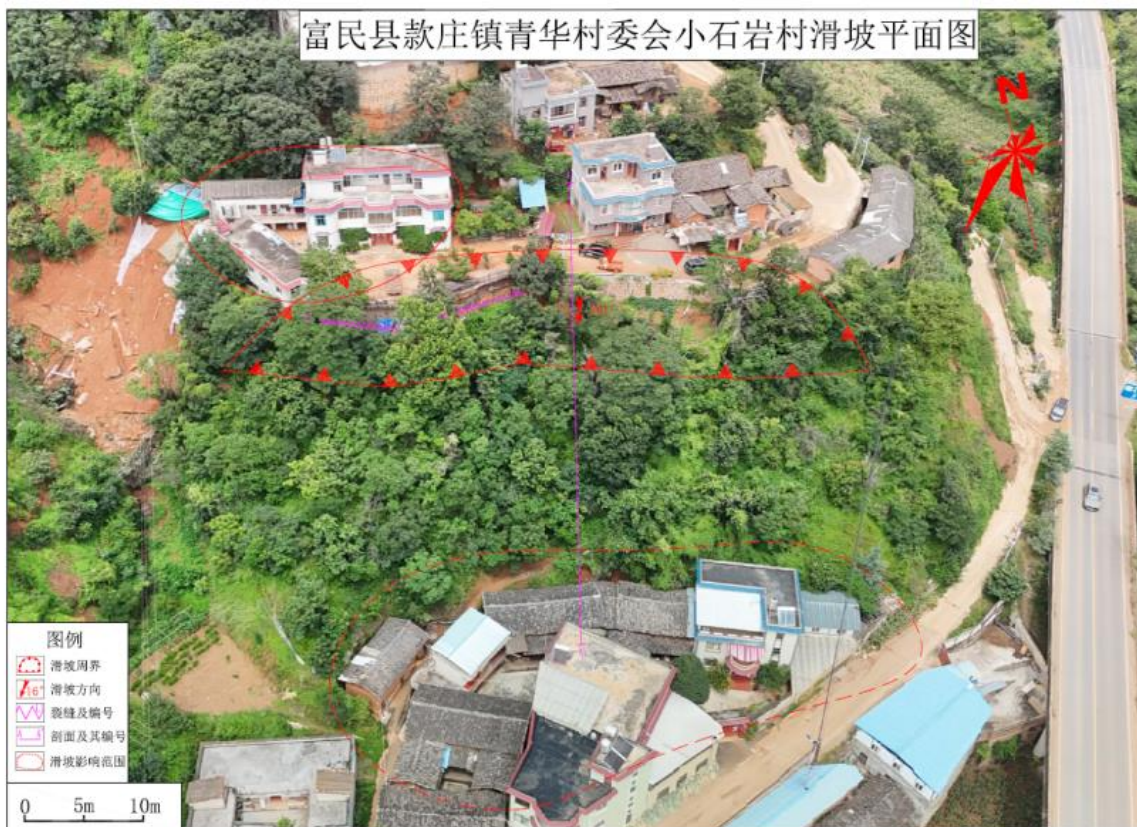
图 1-1 小石岩村滑坡平面图

款庄镇青华村委会小石岩村新增一处滑坡灾害点（见图 1-1），受持续强降雨影响，加之区域防灾基础条件薄弱，该滑坡灾害点对群众生命财产安全形成威胁。目前小石岩村滑坡的滑移变形已造成后部挡墙开裂、损毁。现状滑坡严重威胁坡体范围内及前缘居民，共计威胁人口 5 户 26 人，威胁财产约 150 万元。总体该滑坡险情等级为小型。

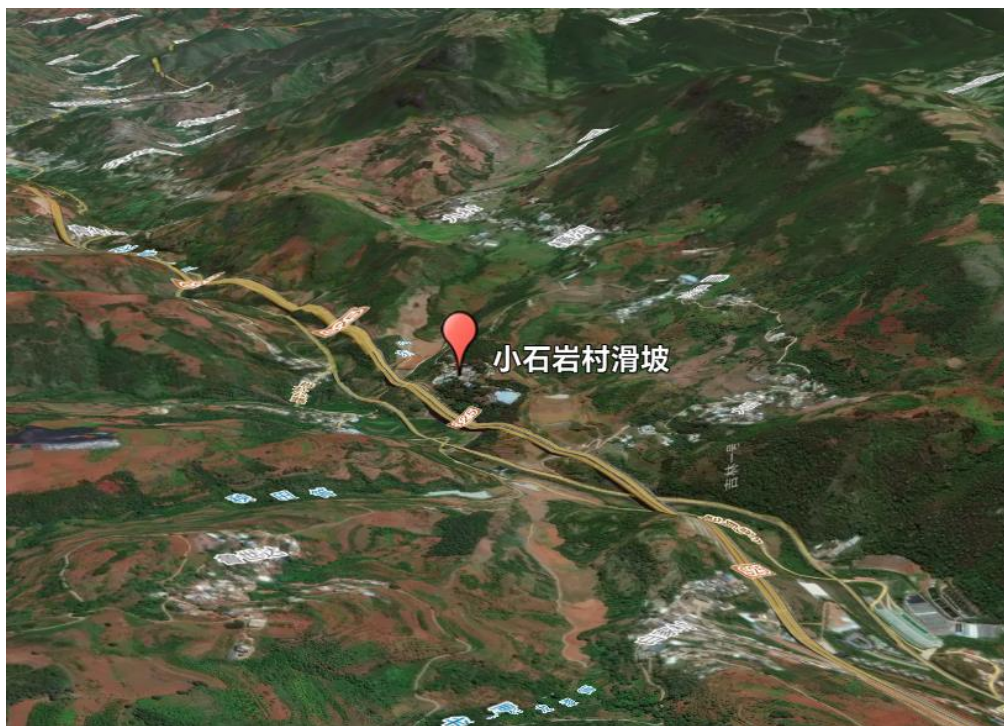
图 2.3-1 小石岩村滑坡区域地貌

小石岩村滑坡所在区域地势总体西高东低，地形切割破碎，地形起伏较大，海拔约1749m，坡度 30-40°。滑坡体周边植被覆盖不均匀，以低矮灌木和竹林杂草为主。该斜坡是受人类工程活动改造的斜坡，坡体后缘顶部较为平缓，为居民聚居区，坡脚存在居民区开挖建房，前缘陡坎为切坡形成。

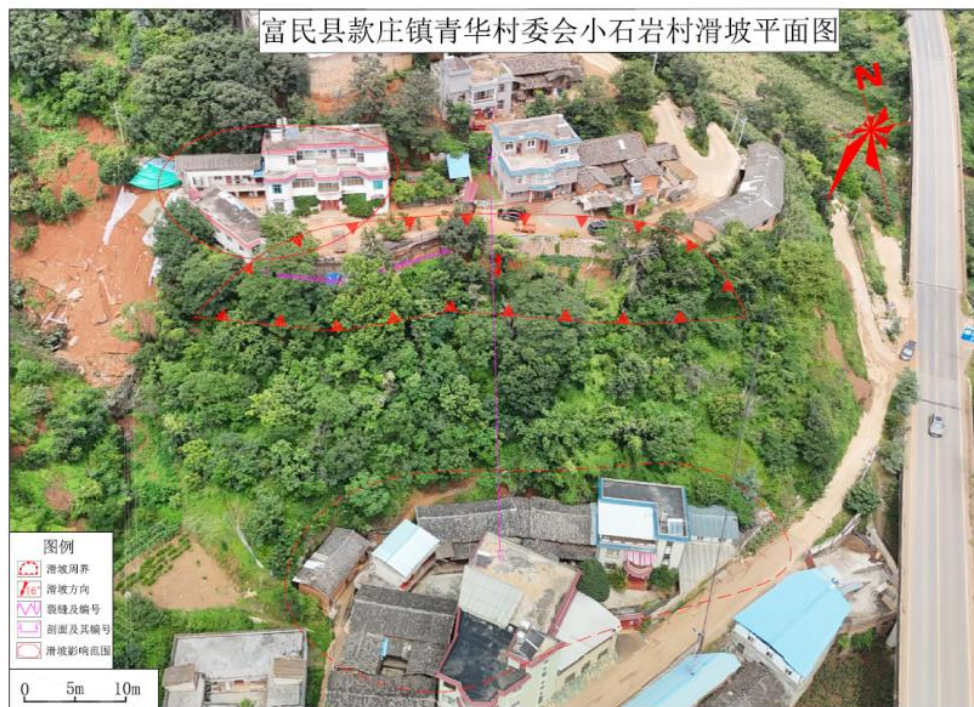
图 3.1-1 小石岩村滑坡平面图

该滑坡在强降雨作用下发生失稳，根据现场调查，滑坡平面呈不规则半月状，滑坡后缘位于坡体上部民房前侧及挡墙区域，后缘可见有多条细小拉张裂缝，后缘边界以拉张裂缝为界。滑坡前缘位于斜坡中部，前缘剪出口为自然斜坡，紧邻下部民房建筑群。滑坡分布高程为 1730-1750m。滑坡平均长度约 15m，横向平均宽度约 60m，滑体平均厚度约 3m，经计算滑坡体积为 $0.27 \times 10^4 \text{m}^3$ 。滑坡区及周边表层分布有第四系残坡积 ($Q_4^{\text{el+dl}}$) 层粉质粘土含碎石。滑坡区域下伏基岩为二叠系下统栖霞茅口组 (P_{1q+m}) 白云岩。根据《滑坡崩塌泥石流灾害调查规范 (1:50000) DZ/T 0261-2014》，综合判定该滑坡为小型浅层复合式土质滑坡。

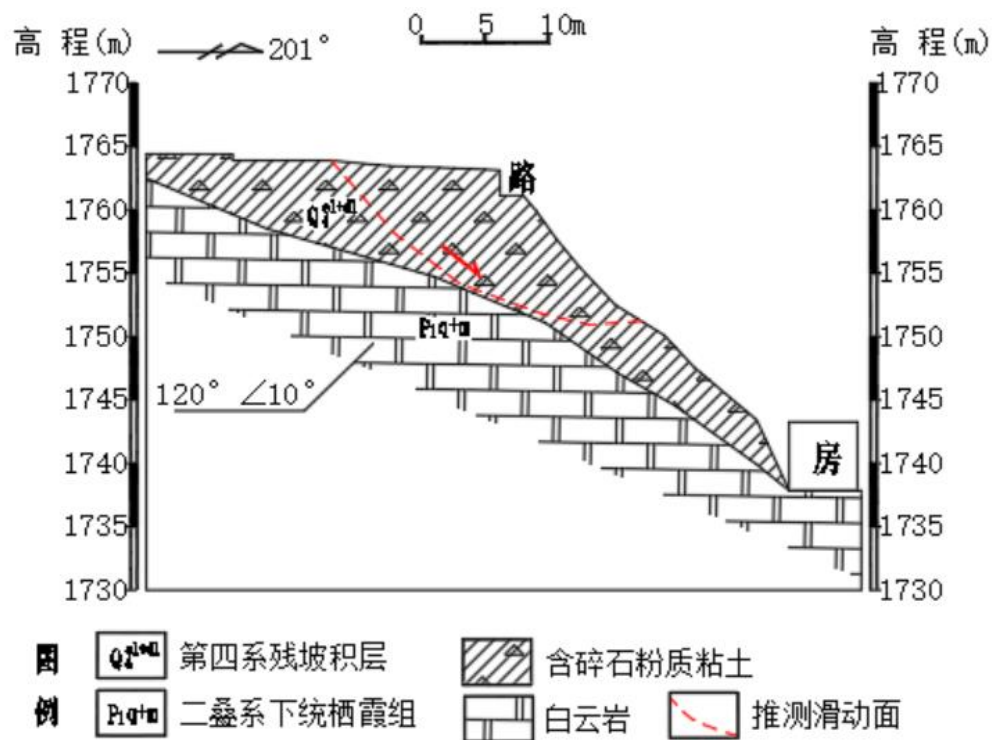
图 3.2-1 小石岩村滑坡剖面示意图

坡体上部为平缓台地，为民房分布区，下部为自然斜坡，滑坡区表层为第四系残坡积层（ Q_4^{el+dl} ）粉质粘土含碎石，下伏基岩为二叠系下统栖霞茅口组（ P_{1q+m} ）白云岩，推测滑面为土岩接触面（见图 3.2-1）。

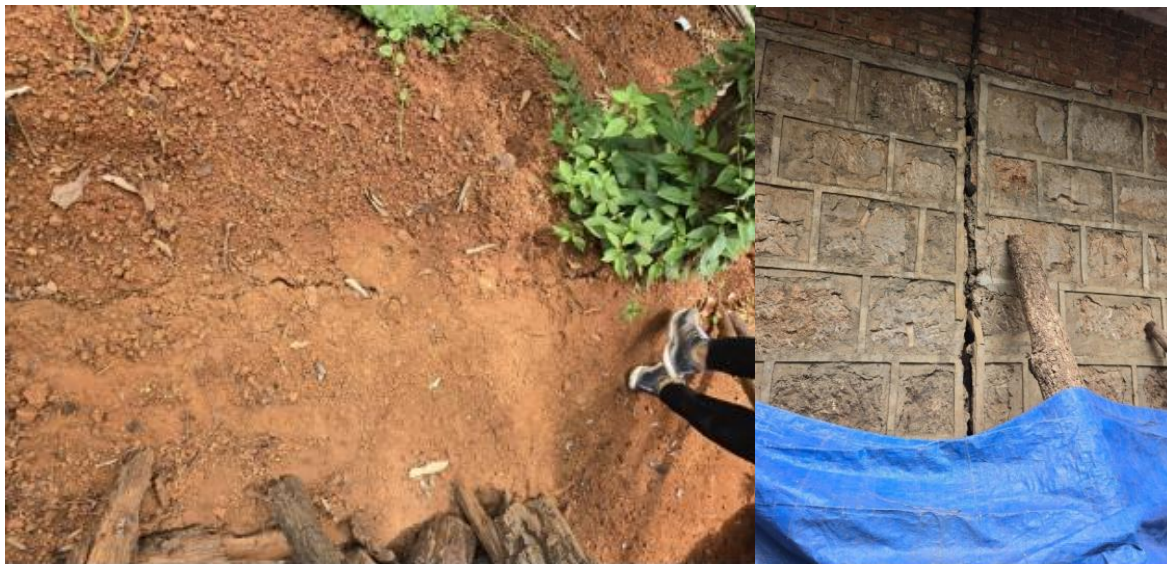
图 3.3-1 滑坡坡体裂缝及挡墙开裂现场照片

经现场调查，滑坡边界现状明显，后缘道路、民房挡墙出现开裂现象（图 3.3-1），坡面竹林呈砍刀状倾倒，倾倒方向与主滑方向一致，坡体局部土体溜塌松散，后缘裂缝发育。

(4) 在滑坡后缘拉张裂缝处铺设隔水薄膜进行临时封堵，防止雨水下渗，并简易疏通周边排水通道；同时完善坡体地表排水系统，及时开挖疏通后缘及两侧排水沟渠，封堵后缘拉张裂缝。
