富民县款庄镇青华村委会大黄梨树村 滑坡地质灾害应急调查核实报告

云南地质工程勘察设计院有限公司

二〇二五年九月

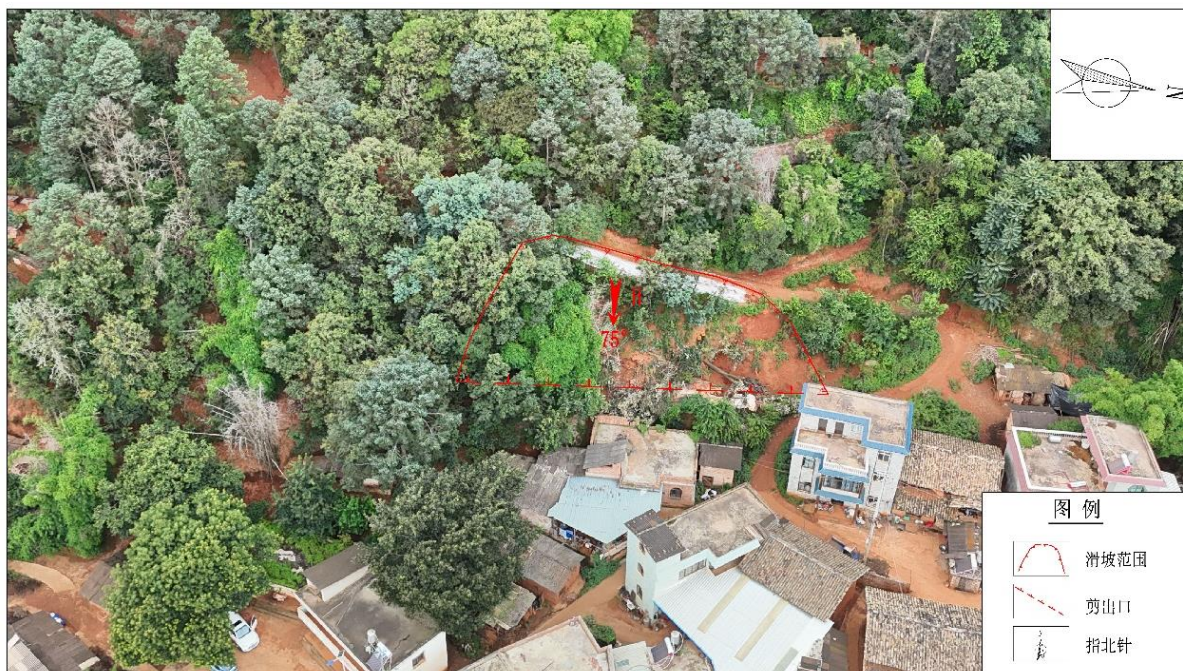
图 1-1 大黄梨树村滑坡平面图

款庄镇青华村委会大黄梨树村新增一处滑坡灾害点（见图 1-1），受持续强降雨影响，加之区域防灾基础条件薄弱，大黄梨树村滑坡灾害点对群众生命财产安全形成威胁，滑坡前缘距居民区仅约 8m，威胁前缘住户共 3 户 9 人，受威胁财产约 60 万元，本次险情未造成人员伤亡，险情等级划定为小型。

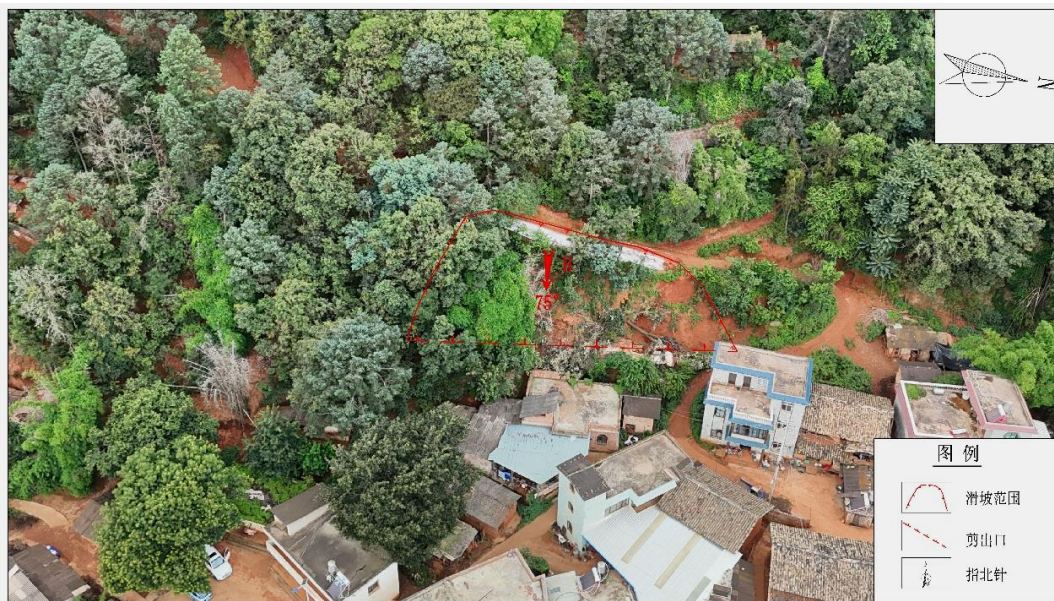
图 3.1-1 大黄梨树村滑坡平面图

大黄梨树村滑坡在强降雨作用下发生失稳，整体平面形态呈不规则圈椅状，主滑方向 75°；滑坡前缘位于居民区后方平缓坍塌地带，高程 1804m，前缘距居民区仅约 8m，紧邻人员聚居区域；后缘位于乡村土路发育弧形张拉裂缝处，高程 1815m，整体高差约 9m，所在斜坡地形坡度约 25°-35°，前缘存在高约 4m 的高陡临空陡坎，坡面植被发育一般；滑坡整体横向宽度约 25m，纵向长度约 13m，推测滑坡厚度约 4.5m，估算滑坡体量约为 $0.12 \times 10^4 \text{m}^3$ 。滑体物质组成主要为第四系残坡积层（ $Q_4^{\text{el+dl}}$ ）含砾粉质粘土，根据《滑坡崩塌泥石流灾害调查规范（1:50000）DZ/T 0261-2014》，综合判定该滑坡为小型浅层牵引式土质滑坡。

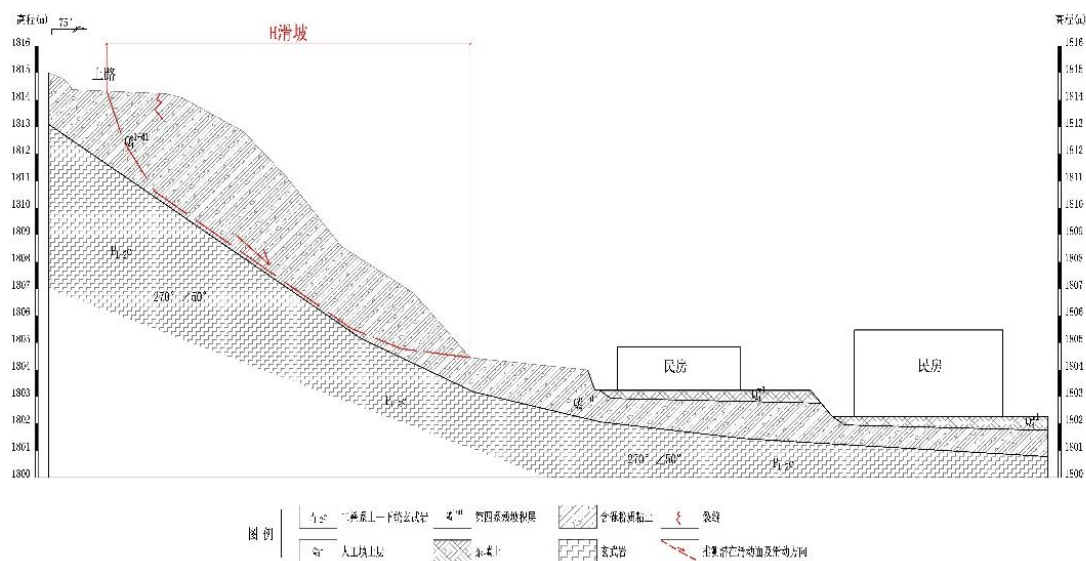
图 3.2-1 大黄梨树村滑坡剖面示意图

调查区内地层自上而下依次为第四系人工填土层 (Q_4^{ml}) 杂填土、第四系残坡积层 (Q_4^{el+dl}) 含砾粉质粘土, 下伏基岩为二叠系上-下统 (P_{1-2c}) 玄武岩; 滑体物质主要为第四系残坡积含砾粉质粘性土, 综合地质结构分析, 本次滑坡主滑带推测为土岩接触面, 属于沿岩土界面滑动的浅层土质滑坡, 坡体二元结构特征明显, 软弱岩土界面为滑坡滑动提供了良好的控滑基础条件。受强降雨影响, 大量水体由表层松散土层下渗, 浸润软弱结构面的同时增加土体重度, 当超过临界值后形成滑坡灾害。该滑坡剖面示意图如图 3.2-1 所示。

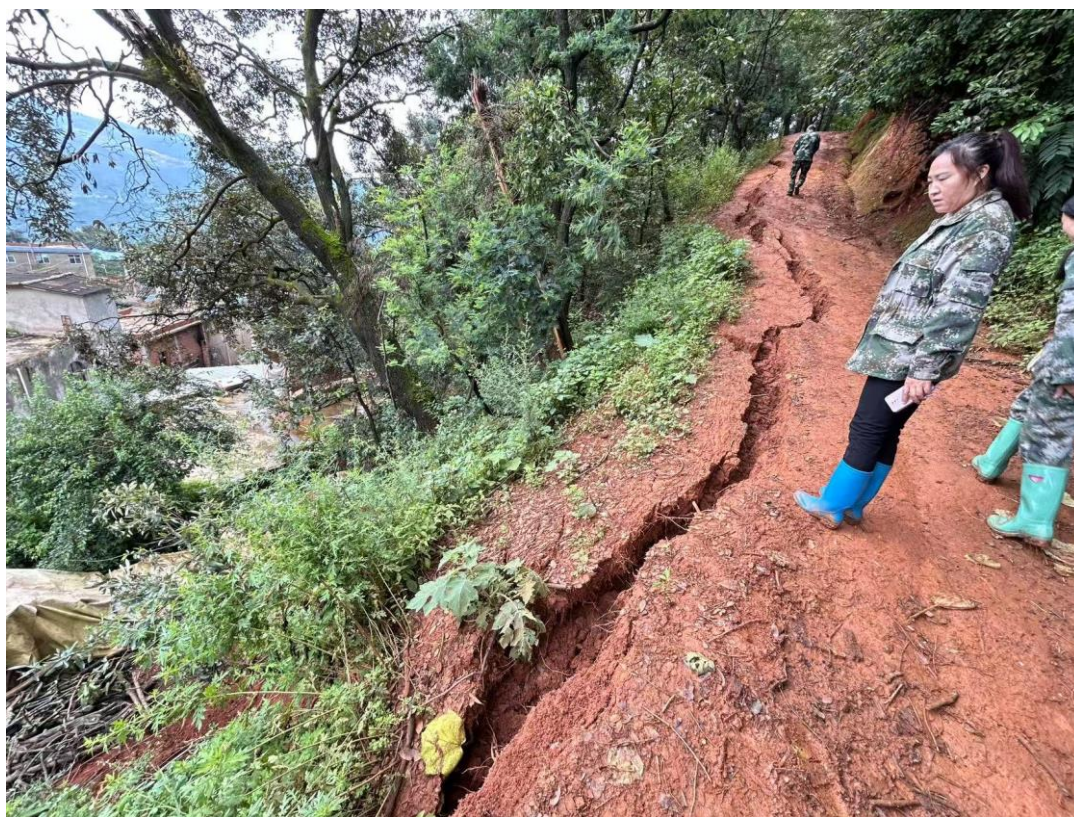
图 3.3-1 大黄梨树村滑坡后缘贯通张拉裂缝

该滑坡属于降雨引发的坍滑灾害；目前滑坡边界清晰，变形迹象明确，滑坡后缘贯穿整个乡村土路，发育一条贯通性张拉下错裂缝，裂缝总长度约 24m、宽度约 15cm、垂直下错高度约 10cm，整体张拉错动变形显著（图 3.3-1）；滑坡前缘已发生坍滑剪出，整体呈现典型牵引式滑坡变形破坏特点。灾险情威胁坡前 3 户 9 人居民生命安全，威胁财产约 60 万元财产，灾害发生全过程未造成人员伤亡，现状整体变形迹象基本稳定-欠稳定，后期在降雨、地震等不利作用的影响下，将会有再次发生或扩大的可能性，对滑坡前缘居民造成威胁。

(4) 在滑坡后缘拉张裂缝处铺设隔水薄膜进行临时封堵，防止雨水下渗，并简易疏通周边排水通道；同时完善坡体地表排水系统，及时开挖疏通后缘及两侧排水沟渠，封堵后缘拉张裂缝。
