# 富民县款庄镇徐谷村委会大平地村 滑坡地质灾害应急调查核实报告

项目名称：富民县款庄镇徐谷村委会大平地村滑坡地质灾害应急调查核实报告

提交时间：2025年09月25日

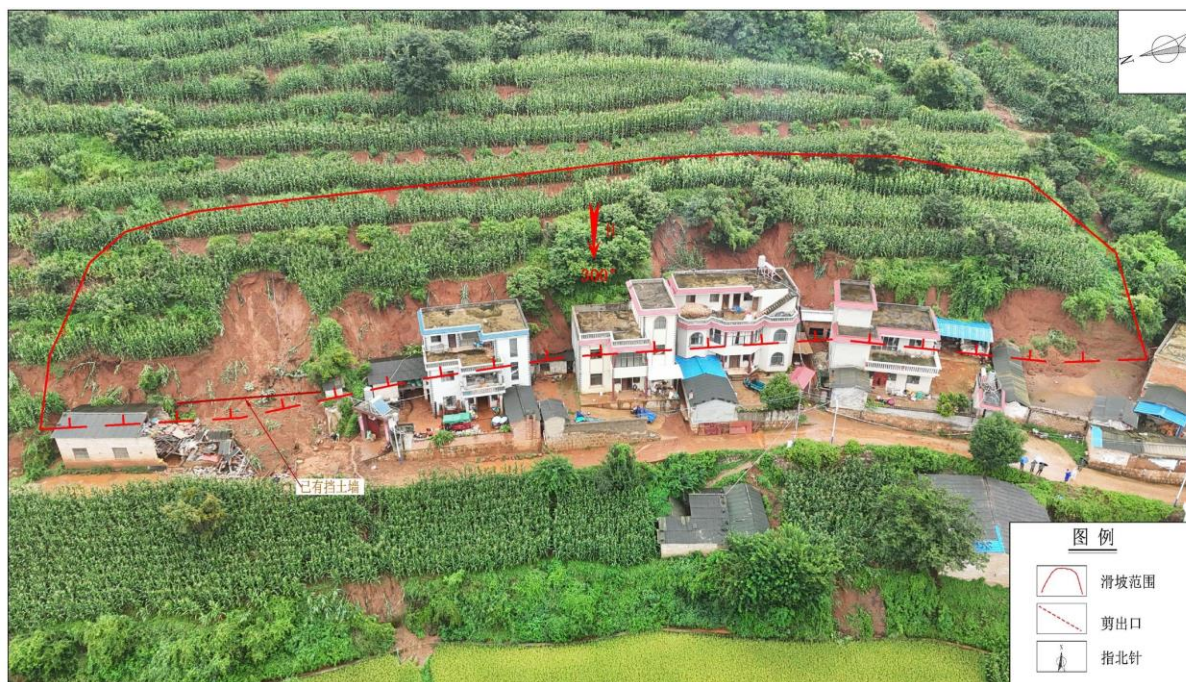
款庄镇徐谷村委会大平地村新增一处滑坡灾害点（见图 1.1），受持续强降雨影响，滑坡已造成道路阻断、房屋墙体受损及室内泥沙淤塞，共威胁 7 户 25 人生命安全，对居民建（构）筑物、水电设施、公路及耕地等财产造成潜在经济损失约 210 余万元。现状圈定的滑坡灾害体范围总体威胁对象明显，根据地质灾害险情划分等级表，大平地滑坡地质灾害险情等级划分为小型。

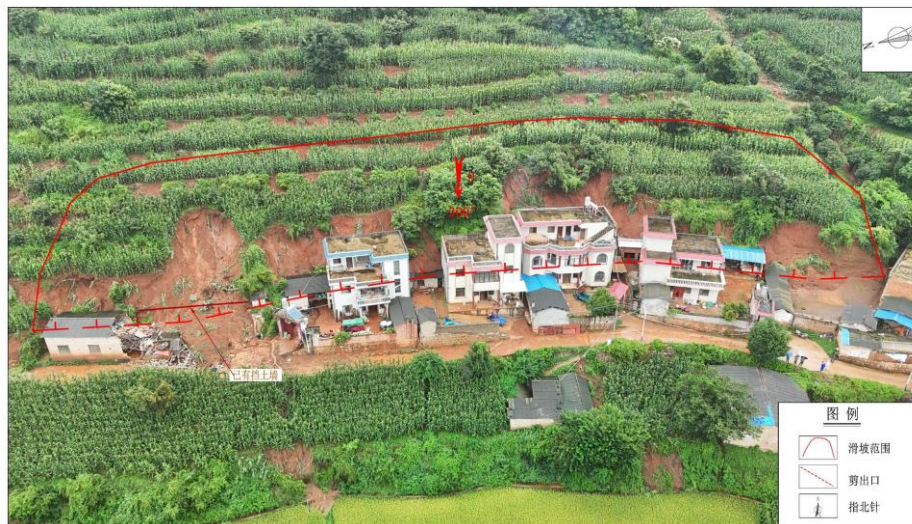
图 3.1-1 大平地村滑坡平面图

该滑坡位于富民县款庄镇徐谷村委会大平地村，于 2025 年 8 月 23 日强降雨作用下发生失稳，平面呈不规则圈椅状，周界清晰，后缘及两侧以滑移变形带为界，前缘以坡脚陡坎为界，主滑方向约 300°，地形坡度 15-25°，坡面因耕种形成多级 0.5-1.5m 高台坎，前缘受修路、建房影响形成高 3-5m 的高陡临空面，整体为凸形坡，临空条件有利，易发生失稳滑移；滑坡整体横向宽约 70m，纵向长约 17m，平面面积约 1200m<sup>2</sup>，埋深 5-8m，平均厚度 6m，滑坡体积约 7200m<sup>3</sup>；滑坡坡体物质以第四系残坡积层（Q<sub>4</sub><sup>el+dl</sup>）粉质粘土及侏罗系下统冯家组（J<sub>1f</sub>）全风化泥岩层为主，根据《滑坡崩塌泥石流灾害调查规范（1:50000）DZ/T 0261-2014》，综合判定该滑坡为小型浅层牵引式土质滑坡。其平面图如图 3.1-1 所示。

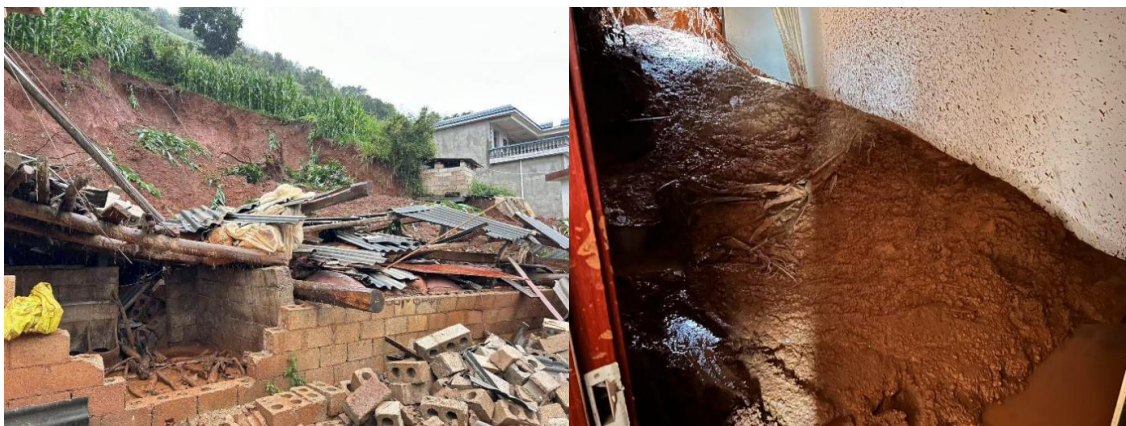
图 3.3-1 大平地村滑坡部分区域现场照片

2025年8月23日持续强降雨作用下，滑坡前缘坡面坍塌严重，大量坡体物质在雨水冲刷与重力作用下，顺坡倾泻而下，径直冲入周边道路及民房之中。此次坍塌致使附近道路被大量土石完全阻断，交通陷入全面瘫痪，过往车辆被迫改道绕行。部分房屋墙体被冲，室内被泥沙淤塞，严重威胁居民生命财产安全。同时，坡体开裂变形愈发显著，裂缝宽度不断加大，深度持续加深，且范围逐步扩展，滑坡有进一步恶化发展的趋势，后续可能引发更为严重的次生灾害。

滑坡横宽约 70m，纵长约 17m，平面面积约 1200m<sup>2</sup>，埋深 5-8m，平均厚度 6m，滑坡体体积约 7200m<sup>3</sup>，滑体体积小于 10×10<sup>4</sup>m<sup>3</sup>，规模属于小型滑坡。受持续强降雨影响，滑坡已造成道路阻断、房屋墙体受损及室内泥沙淤塞，共威胁 7 户 25 人生命安全，对居民建（构）筑物、水电设施、公路及耕地等财产造成潜在经济损失约 210 余万元，整体滑移风险高，危害程度突出。

（2）开展全面清淤疏通作业，组织专业施工队伍，对滑坡前缘坍塌堆积的土石进行清理，重点疏通被阻断的周边道路，优先保障应急救援车辆通行；同时对被泥沙淤塞的居民房屋、排水渠道进行清淤，清除室内淤积泥沙，排查房屋结构安全，避免泥沙持续堆积加剧房屋损坏，清淤过程中做好安全防护，防止作业人员被二次坍塌土石掩埋。

（3）完善临时排水措施，在坡体表面、后缘裂缝处开挖临时排水沟，封堵后缘及两侧裂缝，防止雨水持续下渗软化岩土体，加剧坡体变形；清理坡面淤积物，优化坡面排水路径，减少雨水对坡体的冲刷，降低二次坍塌风险。
