# 富民县款庄镇徐谷村委会校场坝村 滑坡、泥石流地质灾害应急调查核实报告

云南地质工程勘察设计研究院有限公司

二〇二五年九月

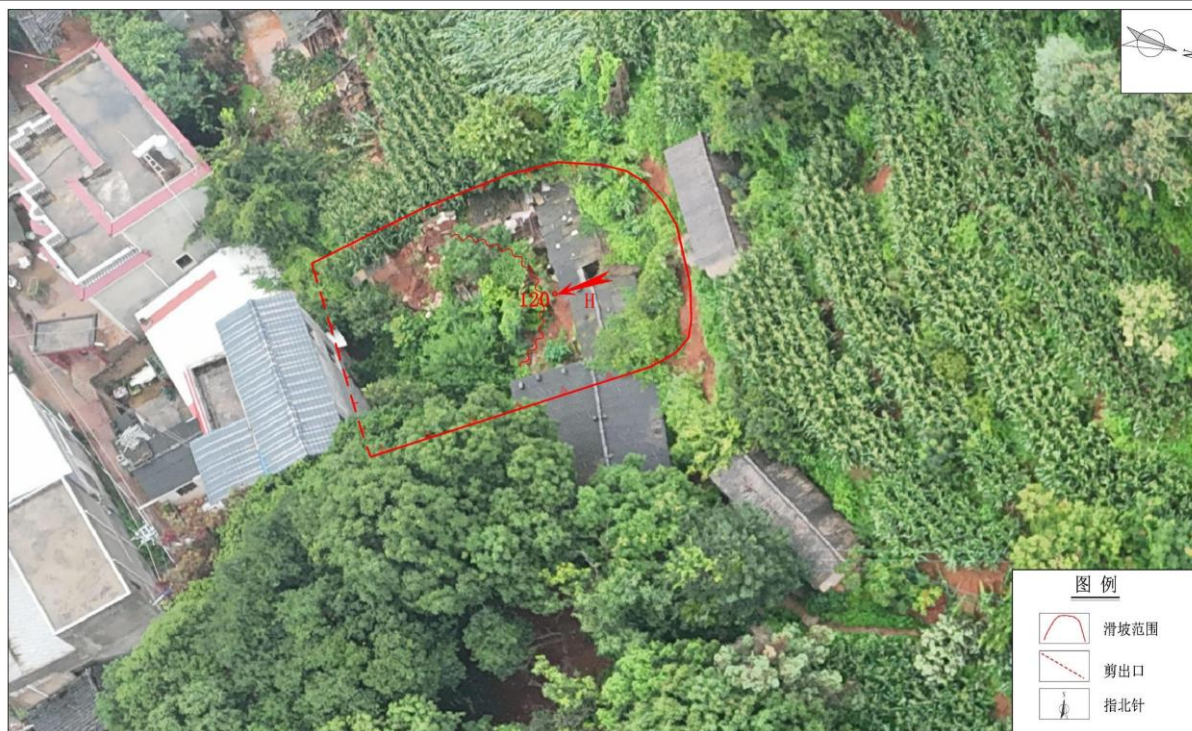
图 1-2 富民县款庄镇徐谷村委会校场坝村滑坡现状图

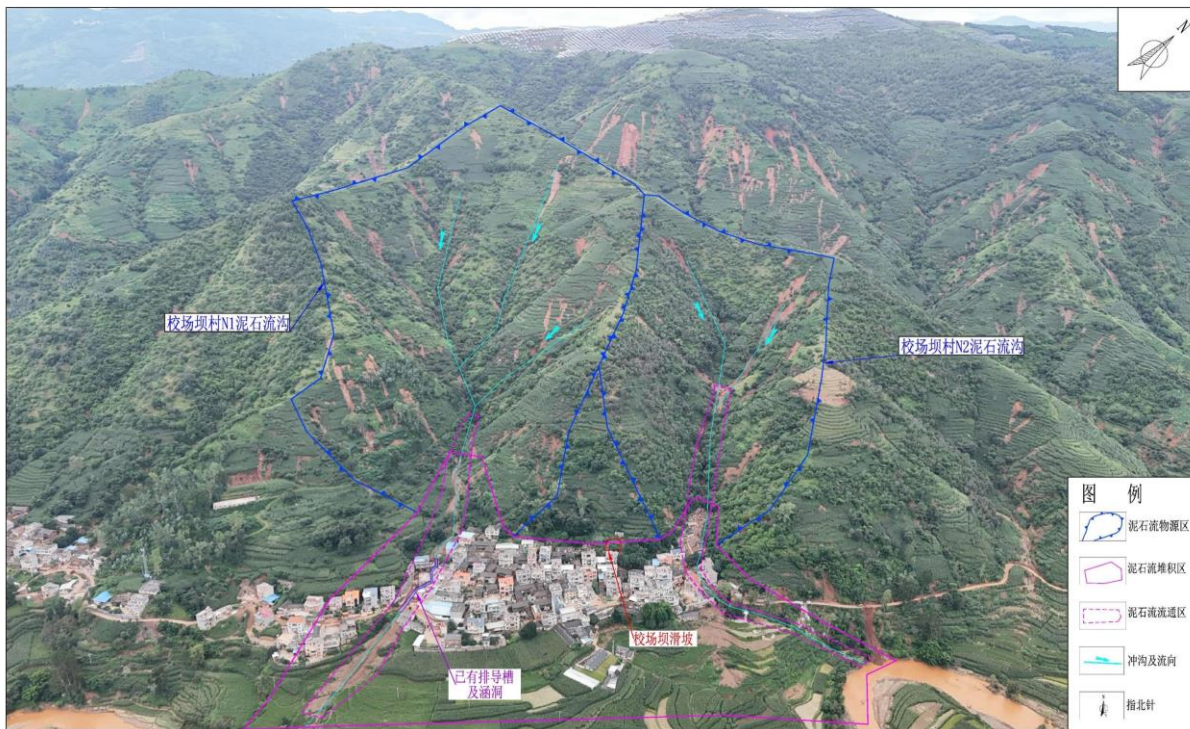
图 3.1-1 富民县款庄镇徐谷村委会校场坝村泥石流现状图

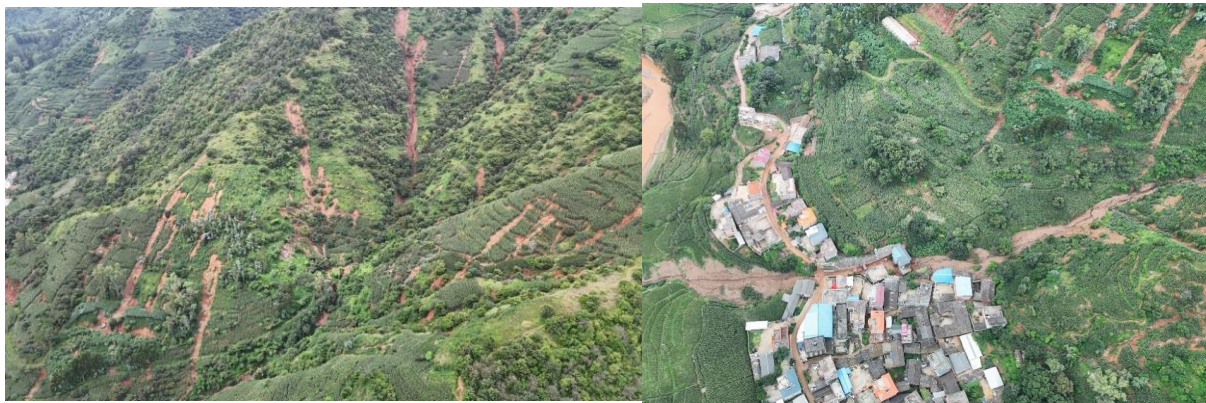
校场坝村 N1 泥石流为粘性泥石流，土石混合型，含大量碎石土及少量风化岩块，含泥量中等、粘性中等，携砂能力强，堆积物分选差、浓度大。沟道冲淤分段特征如下：物源区及流通区以冲刷为主，沟岸局部垮塌，冲刷深度 1-1.5m；堆积区及排导槽以严重淤积为主，堆积区顺沟道淤积、颗粒级配不均、具冲淤层理，村庄上游因建筑挤占沟道形成大量堆积体、厚度约 1.5-3m，过村段已建排导槽淤积厚度 1.3m，沟口道路及主沟道完全堵塞。本次泥石流一次冲出淤积量约 3000m<sup>3</sup>，物源区动储量 20000m<sup>3</sup>，叠加后续补给，单次最大冲出量符合中型泥石流标准。

图 3.2-1 校场坝村 N1 泥石流物源区坡面侵蚀 图 3.2-2 校场坝村 N1 泥石流流通区中下游沟道

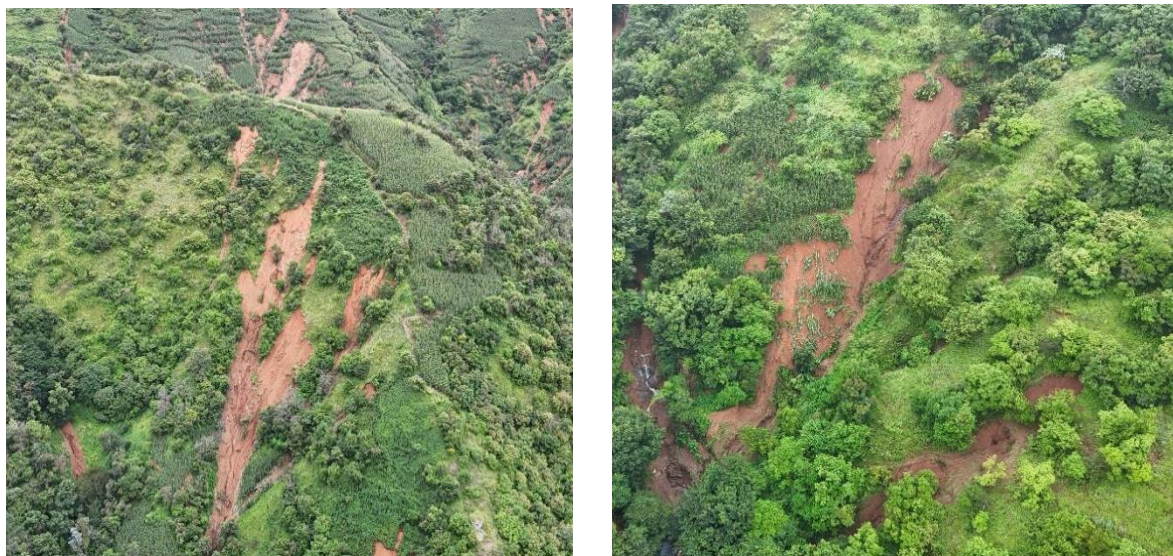
校场坝村 N2 泥石流为粘性泥石流，土石混合型，含大量碎石土及少量风化岩块，含泥量中等、粘性中等，携砂能力强，堆积物分选差、浓度大。沟道冲淤分段特征如下：物源区以冲刷为主，沟岸局部垮塌，冲刷深度 0.5-1.2m；流通区及堆积区以严重淤积为主，堆积物自流通区开始顺沟道淤积、颗粒级配不均、具冲淤层理，道路以下可见明显堆积体、厚度约 0.5-1.5m，主沟道完全堵塞、沟床因淤积粗糙程度提升。本次泥石流一次冲出淤积量约 3000m<sup>3</sup>，物源区动储量 10000m<sup>3</sup>，叠加后续补给，单次最大冲出量符合中型泥石流标准。

图3.2-3 校场坝村 N2 泥石流无烟区坡面侵蚀

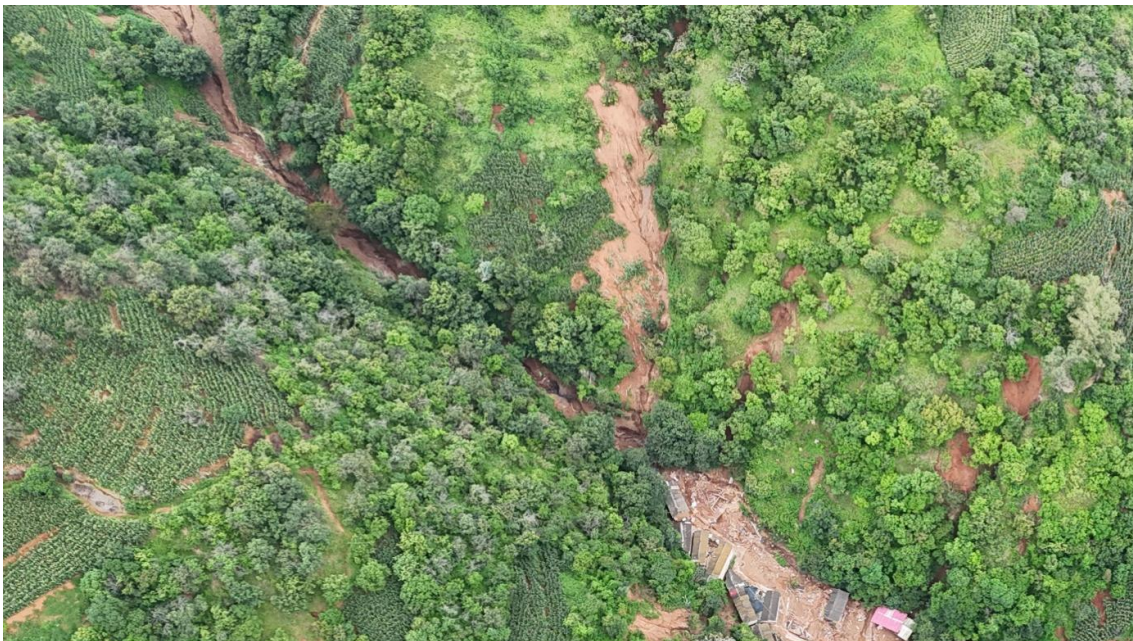
图3.2-4 校场坝村 N2 泥石流流通区上游沟道

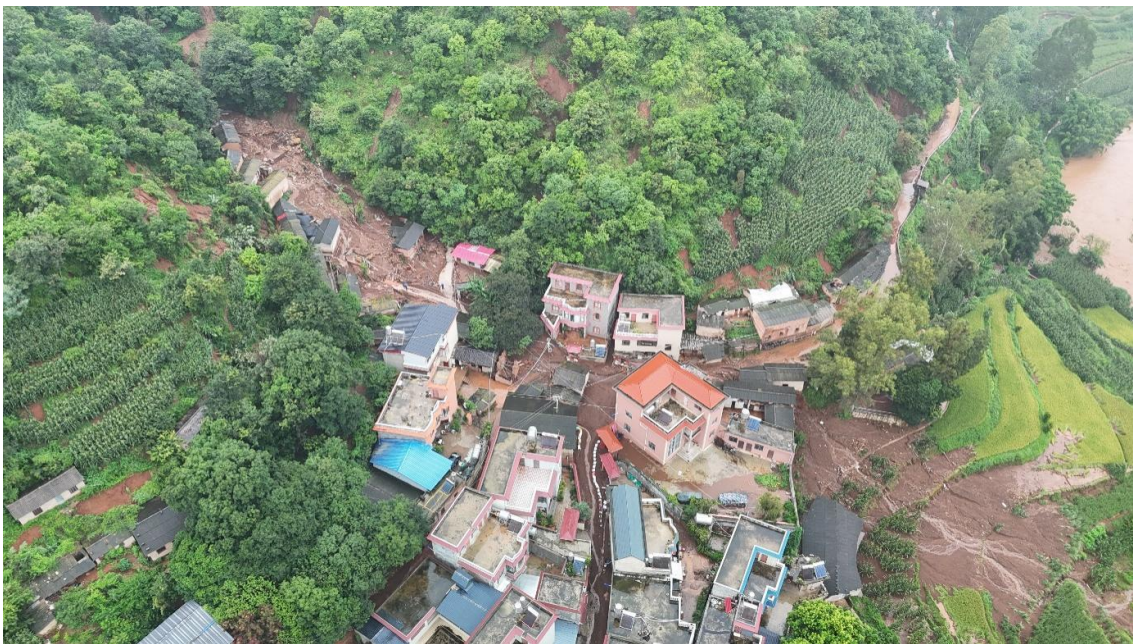
图3.2-5 校场坝村 N2 泥石流堆积区

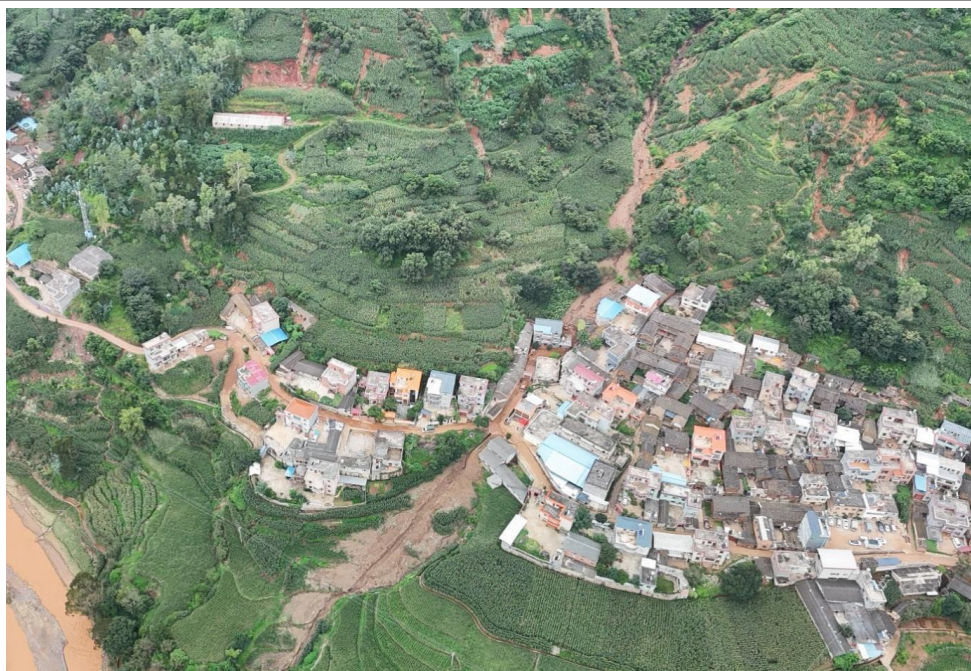
校场坝村N1泥石流一次冲出固体物质总量约3000m<sup>3</sup>，判定为小型泥石流。直接危害：造成沟口1户居民院坝围墙倒塌，村内排导槽完全堵塞，排导槽入口10m×50m区域淤积，淤埋两岸耕地0.5-1m，沟口道路及主沟道完全堵塞、农田损毁，未造成人员伤亡。间接威胁：影响面积约0.03km<sup>2</sup>，涉及校场坝村49户157名居民，影响150m道路、80m水渠等，威胁资产约1470万元。险情等级为中型，风险等级为高风险。

图3.3-1 校场坝村N1泥石流损毁农田

校场坝村N1泥石流为强降雨诱发的小型、粘性、沟谷型、发育期泥石流，一次冲出量3000m<sup>3</sup>，造成1户院坝围墙倒塌、排导槽完全堵塞、道路堵塞、农田损毁，财产损失待核实，无人员伤亡。灾害原因为320‰纵坡降及放射状沟道提供汇流条件，打磨山断裂带控制下松散物源充足（总量24×10<sup>4</sup>m<sup>3</sup>、动储量2×10<sup>4</sup>m<sup>3</sup>），沟内常年流水及强降雨直接触发，陡坡开垦、挖何首乌弃土、切坡建房等人为活动加剧物源补给，村寨建筑挤占沟道及排导槽堵塞导致排导受限。此前无灾害记录，本次为新发泥石流。责任主体方面，自然因素即地形、地质、降雨为主导成因，人类活动即陡坡开垦、采药弃土、切坡建房、排导槽维护不足为重要加剧因素。现状稳定性方面，物源区坡面破碎、冲沟侵蚀活跃，流通区沟床松散，堆积区及排导槽严重淤积、完全堵塞，整体处于不稳定状态。发展趋势为发育期泥石流，复发潜力高，威胁校场坝村49户157人及资产1470万元，风险等级高风险。建议开展物源区坡面整治、排导槽清淤疏通、沟道拓宽加固，雨季加强巡查监测，制定村民撤离避险预案。

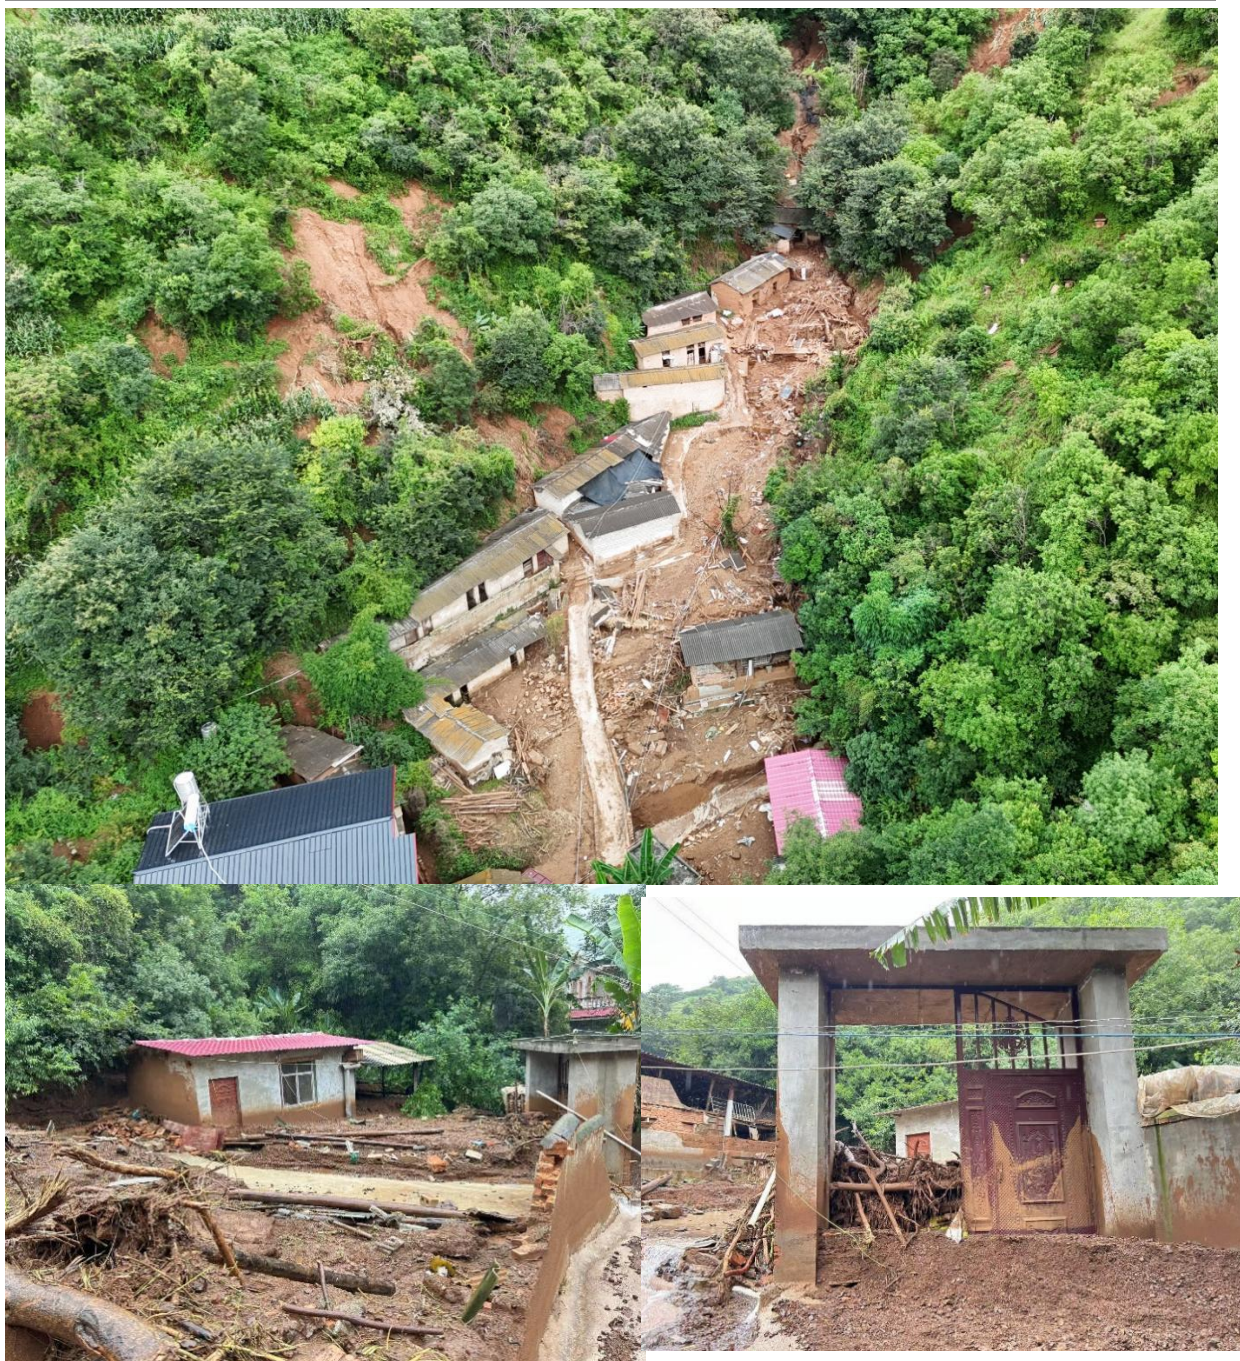
校场坝村N2泥石流一次冲出固体物质总量约3000m<sup>3</sup>，判定为小型泥石流。直接危害：造成沟口10间房屋受损或倒塌，淤埋道路下侧耕地约1亩、淤埋厚度0.5-1m，沟口道路及主沟道完全堵塞，影响通行及农业生产，无人员伤亡，直接财产损失约20万元。间接威胁：影响面积约0.03km<sup>2</sup>，涉及校场坝村47户148名居民，影响100m道路、80m水渠等，威胁资产约1410万元。险情等级为中型，风险等级为高风险。

图 3.3-2 校场坝村 N2 泥石流损毁房屋

房、流通区建筑挤占沟道为重要加剧因素。现状稳定性方面，物源区坡面有多处塌滑、冲沟侵蚀活跃，流通区建筑严重挤占，堆积区沟道完全堵塞，整体处于不稳定状态。发展趋势为发育期泥石流，复发潜力高，威胁校场坝村47户148人及资产1410万元，风险等级高风险。建议开展物源区坡面整治、流通区建筑管控与沟道拓宽、堆积区清淤疏通，雨季加强巡查监测，制定村民撤离避险预案。

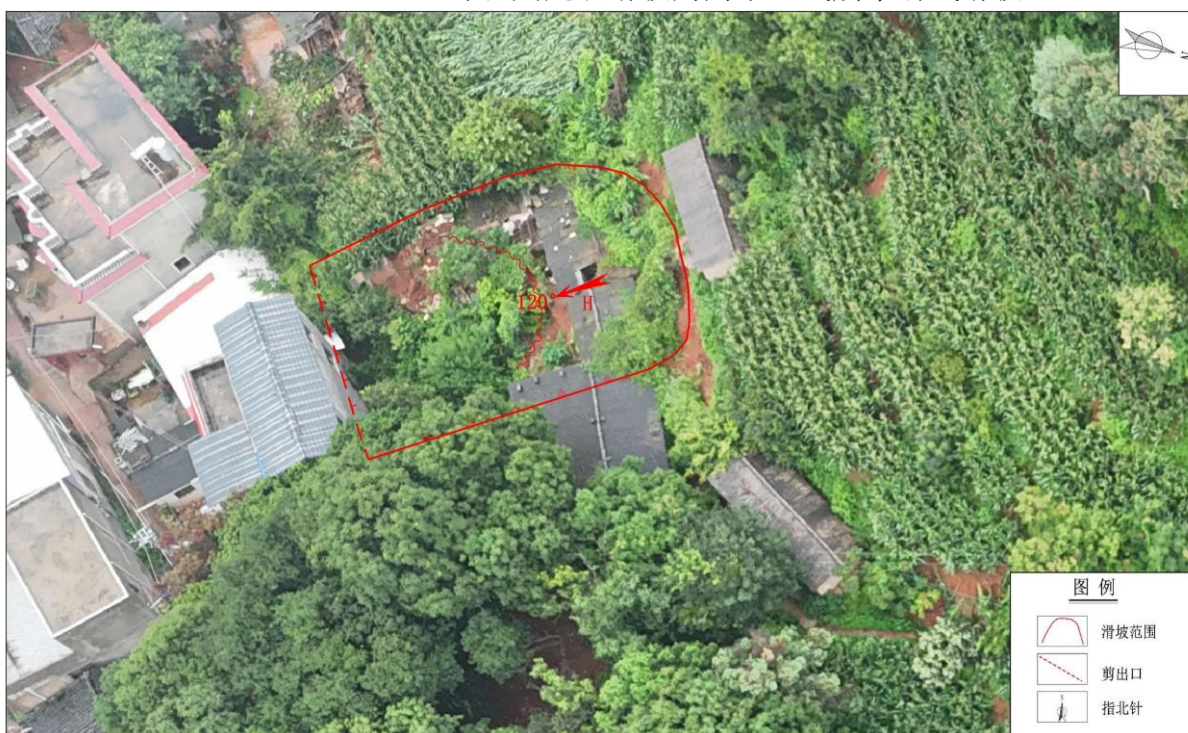
经调查，该滑坡平面呈长舌形，主滑方向  $120^{\circ}$ （南东向），周界清晰，后缘及左右两侧缘以一条弧形贯通的张拉裂缝为界，裂缝宽度约 5-10cm、下错量约 15cm、长度约 15m，走向与滑坡后缘及侧缘边界一致，是坡体变形拉张作用的直接表现；前缘以坡脚农户房后高陡坎为界，剪出口位于前缘农户房后陡坎下部，前缘滑体已解体堆积于房屋

后墙；侧缘受坡面耕种及建房切坡影响呈台坎状起伏。滑坡纵长约 25m，横宽约 15m，平面面积约 400m<sup>2</sup>；滑体厚度为 3-5m，平均厚度 4m，滑坡体积约 1600m<sup>3</sup>，滑体主要由表层耕植土层与残坡积层组成，土质松散；推测滑面为岩土分界面（耕植土+残坡积层+全强风化玄武岩与中风化玄武岩的接触面）。根据《滑坡崩塌泥石流灾害调查规范（1:50000）DZ/T 0261-2014》，综合判定该滑坡为小型浅层牵引式滑坡。

图 4.1-1 富民县款庄镇徐谷村委会校场坝村滑坡现状图

校场坝村滑坡为强降雨诱发的小型浅层牵引式滑坡，体积约1600m<sup>3</sup>，造成生产用房墙体开裂变形、前缘滑体解体，直接财产损失3万元，无人员伤亡。灾害原因为20-30°地形坡度提供势能条件，强降雨入渗增加自重、软化滑面为主要诱发因素，坡面耕种形成台坎状地形及前缘建房开挖形成3-5m高陡坎等人为活动加剧坡体不稳定。此前无灾害记录，本次为新发滑坡。责任主体方面，自然因素即地形、降雨为主导成因，人类活动即坡面耕种、前缘建房切坡为重要加剧因素。现状稳定性方面，滑坡中部存在贯通性张拉裂缝，前缘已解体，变形处于发展阶段，整体处于欠稳定状态。发展趋势为变形持续发展，遇强降雨可能加剧滑动甚至整体滑动，威胁2户8人及财产60万元。建议开展坡面排水系统建设、裂缝填埋封闭、前缘支挡加固，雨季加强巡查监测，制定村民撤离避险预案。

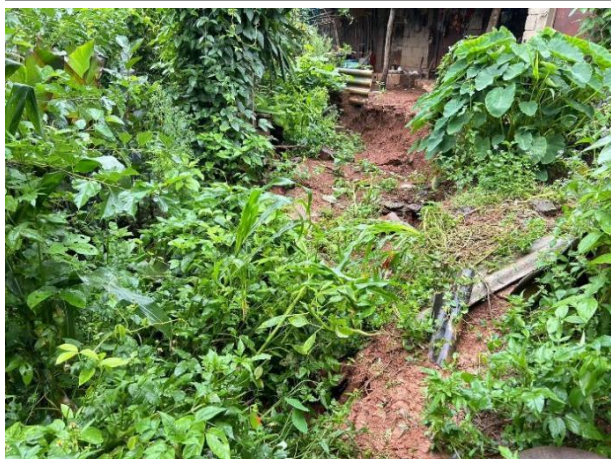
根据调查，该滑坡近期存在持续变形活动，变形处于发展阶段，尚未达到稳定状态。此前无明确灾害记录，本次为强降雨条件下首次出现明显滑动。现状变形表现为：滑坡中部出现一条弧形贯通的张拉裂缝，裂缝宽度5-10cm、下错量约15cm、长度约15m，呈弧形分布；滑坡前缘发生滑动，滑体前缘解体堆积于房屋后墙。变形过程为：强降雨入渗导致坡体含水量增加、自重增大、滑面抗剪强度降低，首先在坡体中部产生拉张裂缝，随后前缘卸荷区发生滑动解体，目前变形仍在持续发展。

图4.3-1 校场坝村滑坡后缘张拉下错裂缝

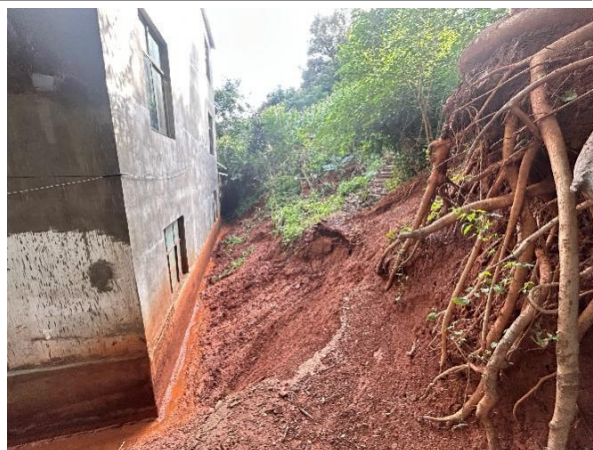
图4.3-2 校场坝村滑坡前缘

直接危害方面，滑坡前缘已部分解体，滑坡堆积体仅靠墙后（村民已完成部分清除），滑坡中部及侧缘的生产用房发生墙体开裂变形，未造成人员伤亡，直接财产损失约3万元。间接威胁方面，影响范围约400m<sup>2</sup>（与滑坡平面面积基本一致），并可能波及前缘农户房屋周边及滑坡体上的生产用房，威胁2户8人、财产约60万元，险情等级为小型。
