昆明市富民县赤鹜镇龙潭村委会龙潭 村泥石流地质灾害调查报告

云南地质工程勘察设计院有限公司

二零二五年七月

提交日期：2025年07月6日

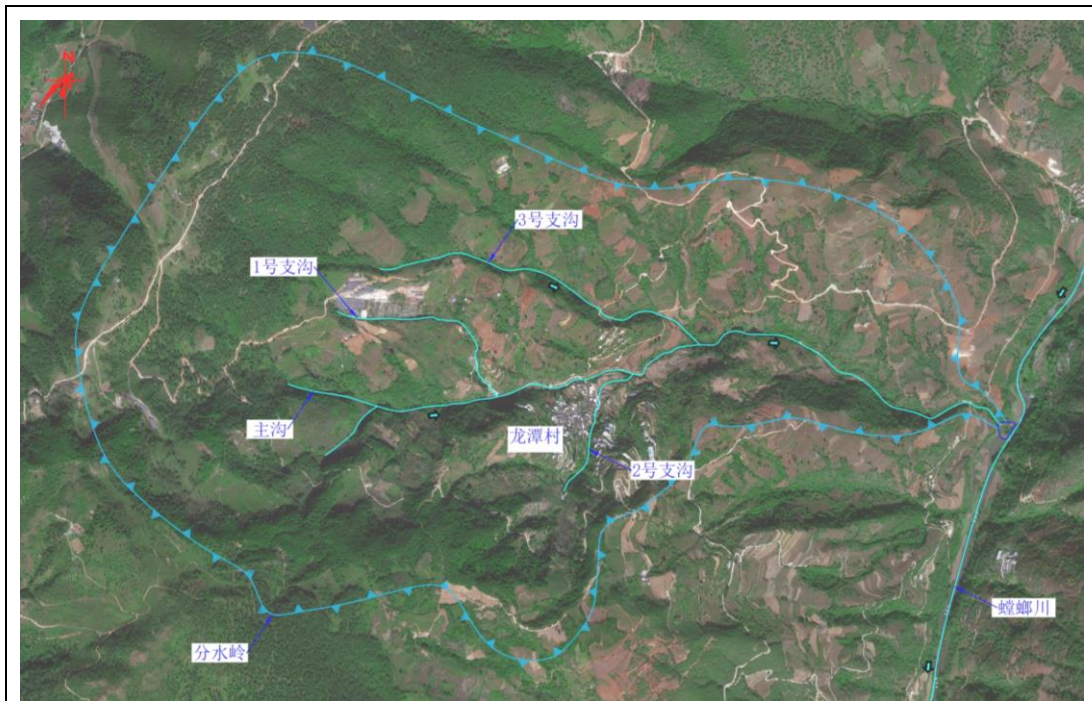
图 3-1 泥石流全貌

赤鹫镇龙潭村委会龙潭村爆发泥石流整个流域呈不规则“树枝”状，龙潭村泥石流流域面积约 5.26km²，主沟长约 3.81km，分布高程 1610-2574m，主沟纵坡降约 243‰；沟道形态呈 V 型，发育有 3 条支沟。流域上游山高坡陡，两侧山坡坡度一般在 20~40°，沟道中游相对较宽缓，沟口有明显泥石流堆积扇。泥石流沟道分布情况见图 3-1。

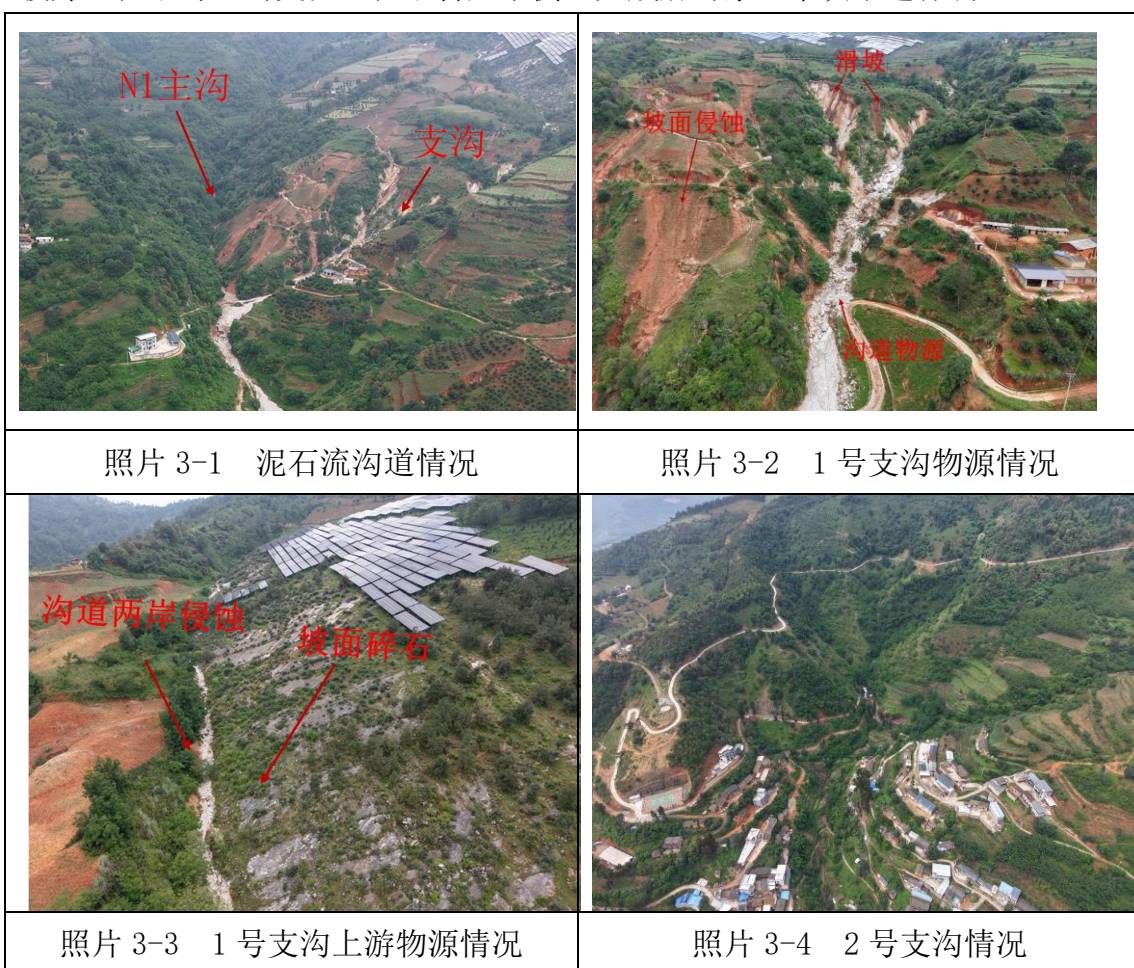
赤鹫镇龙潭村委会龙潭村泥石流有 1 条主沟和 3 条支沟，其中主沟及 2 号支沟两岸植被覆盖相对较好（照片 3-1、3-4），松散固体物源不丰富，主要以清水汇流为主。1 号支沟物源条件较为丰富，主要以坡面侵蚀、沟岸垮塌为主，以及沟床堆积物三种类型见（照片 3-2），由于支沟泥石流沟两岸以灌木及荒草地为主，植被覆盖率较低，坡面侵蚀严重，到处分布有坡面细沟，在雨水冲刷下溯源、侧源侵蚀严重，带来丰富的物源条件；同时沟内多年堆积的泥沙、卵砾石、

碎块石也成为大量可启动的物源条件，极易诱发泥石流发生。3号支沟植被覆盖较好，位于与主沟交汇口位于村庄下侧，无威胁对象，本次未进行调查。

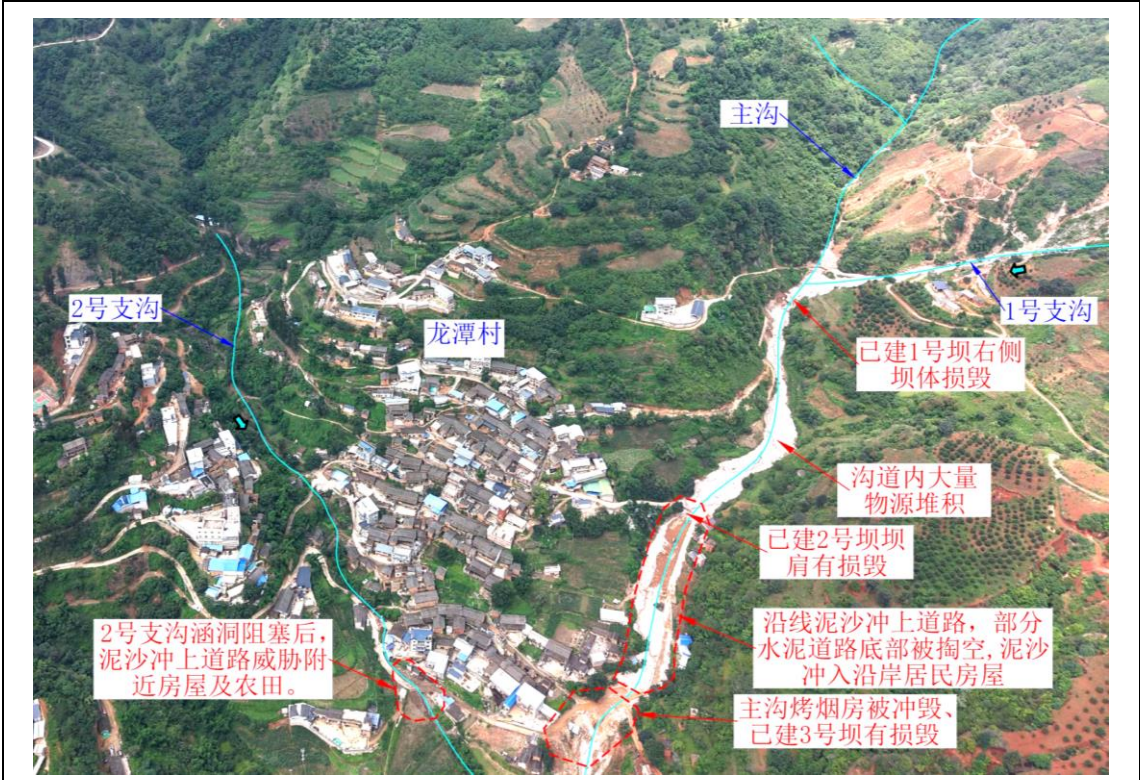
2025年7月5日晚6时，赤鹭镇龙潭村委会龙潭村爆发泥石流初步调查，该泥石流沟为暴雨型坡面侵蚀型-溃决泥石流，主要爆发时间为每年的雨季，主要受集中单点暴雨的影响发生。现状1号支沟物源较丰富，在暴雨洪水情况下，极易形成泥石流灾害。本次灾害物源主要来自1号支沟，受灾情况主要为已建3座坝不同程度受损，村庄沿线道路有泥沙冲上道路，部分水泥道路被掏蚀，3号坝附近烤烟房被冲毁及一杂物砖房被冲毁，3辆轿车1辆摩托车损坏，2号支沟涵洞阻塞后泥沙冲上道路及附近房屋，部分房屋和道路下侧农田受损。本次泥石流造成危害照片如下。

照片 3-5 7月5日爆发泥石流受灾情况无人机照片

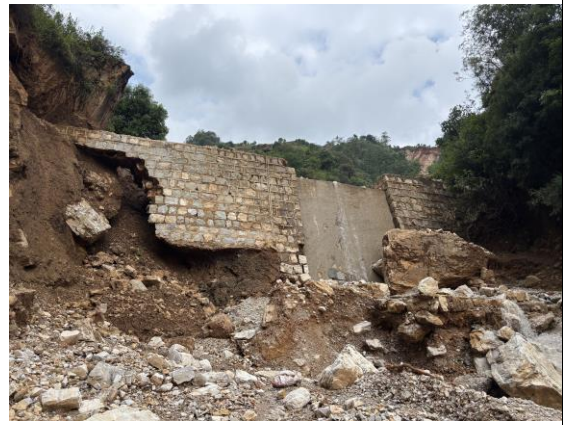
照片 3-6 1号坝坝体受损照片

(4) 沟内已建的 3 座拦渣坝中 1 座已彻底失效，其余两座不同程度的受损，且沟内库容已淤满，若泥石流再次发生，失效拦渣坝倒塌，大量物源将会倾泻而下，在现有堆积层之上流通，对村庄及沿岸沟道、农田及道路构成较大威胁。

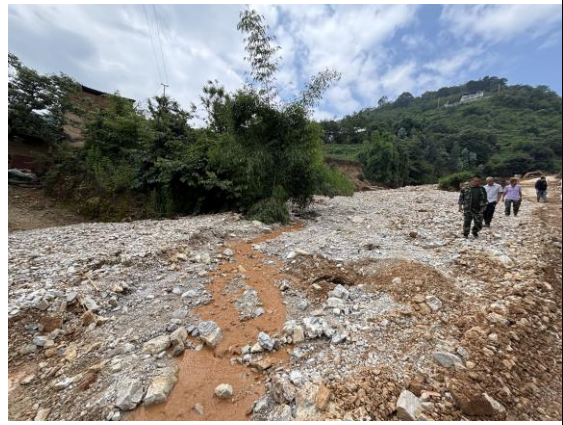
照片 3-7 沟道堆积物现状

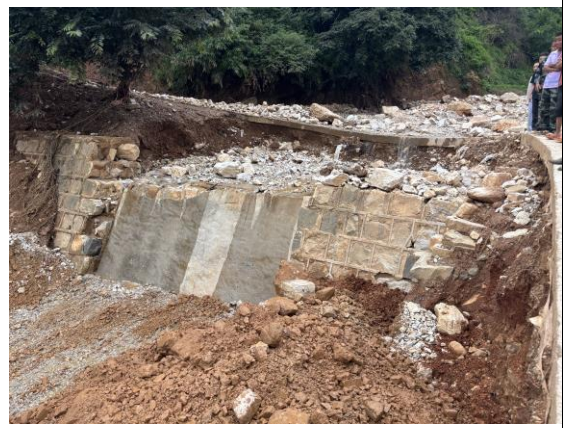
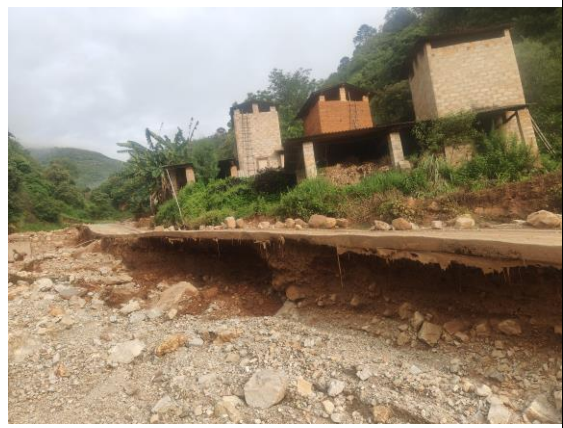
<p>照片 3-8 2 号坝坝肩受损</p>	<p>照片 3-9 路面底部被掏空</p>
