富民县博盛建材原料厂
富民县大营街道办事处马鞍山石灰岩矿
矿山地质环境保护与土地复垦方案
(2018)

矿山地质环境保护与土地复垦方案信息表

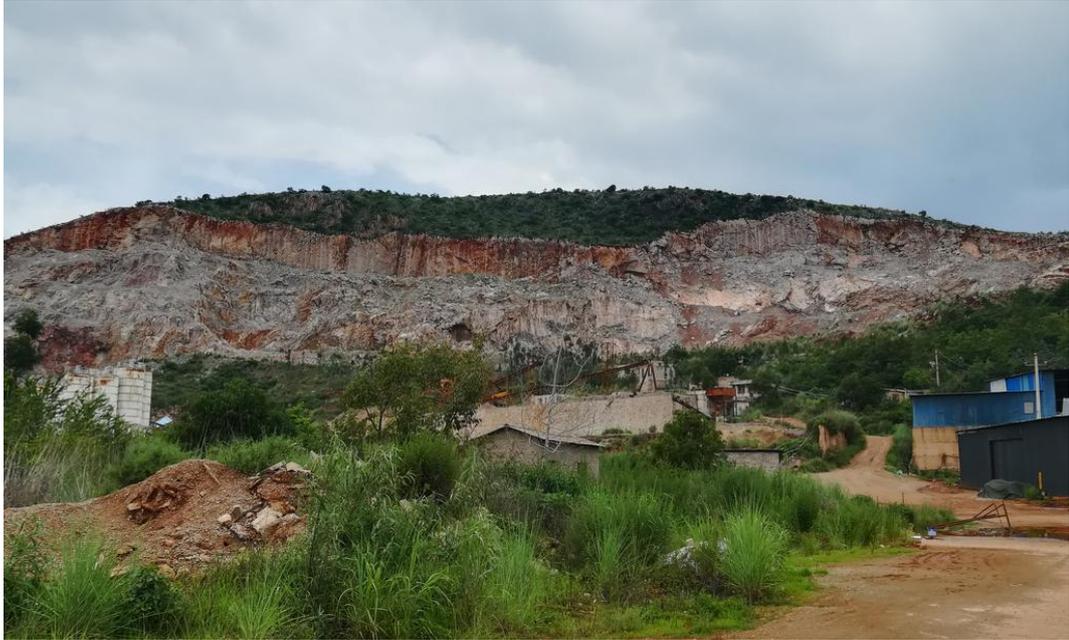
照片 1-1 矿山开采现状

矿区矿体直接裸露地表，采矿剥离量较少。矿山从2008年首次取得采矿权后多为时停时采。自建矿以来至2018年8月8日，开采消耗111b类110.87万 m^3 （298.24万t），目前已形成长约620m、宽约260m，边坡坡面高度20~100m，边坡坡度45~75°的露天采坑。边坡现阶段还未发现有坍塌、滑坡迹象，但不排除雨季因雨水冲刷边坡，边坡失稳，发生小规模坍塌、滑坡的可能。现状下无崩塌、滑坡等地质灾害发生，矿山现已建成一定规模的生产、生活设施、水、电、路已通。

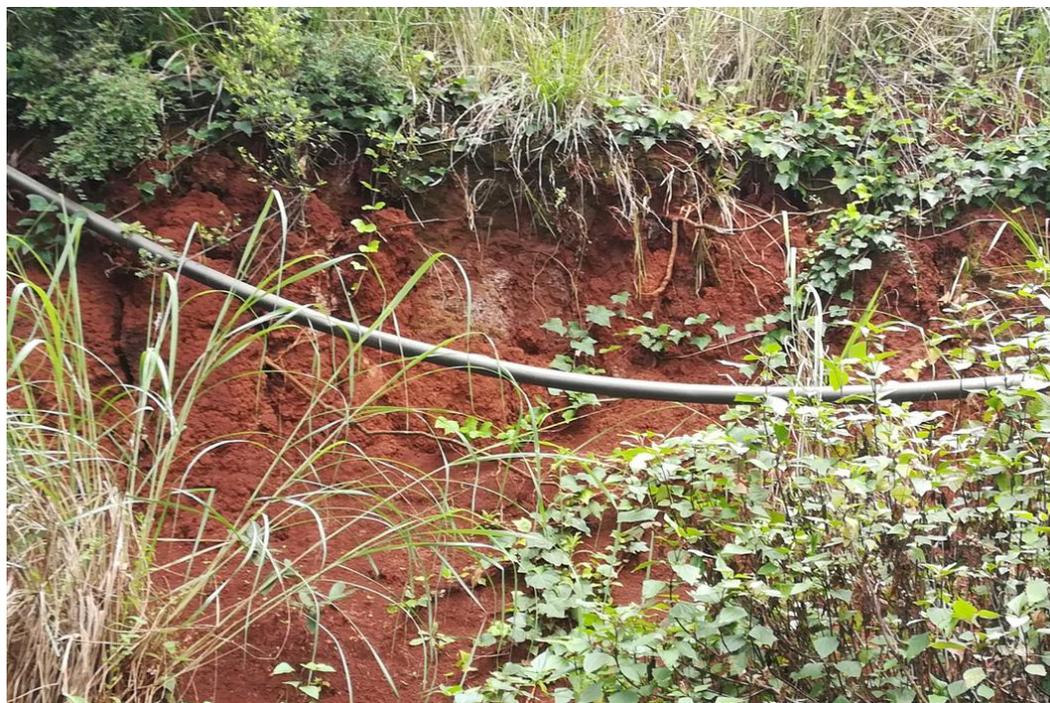
照片 2-2 评估区土壤

评估区土壤主要由石灰岩和第四纪红色粘土母质发育而，部分由白云岩、白云质灰岩等风化的残、坡积物风化发育而成，土壤呈酸性，多呈褐红、棕红色，结构松散，可塑状，稍湿，遇水易软化，干燥时收缩（干裂）。分布在坡麓地段、前缘及溶槽、溶沟内，一般质地较

粘重，通透性差，有机质含量较低，土层厚度一般在 0.5~2m（见照片 2-2）。

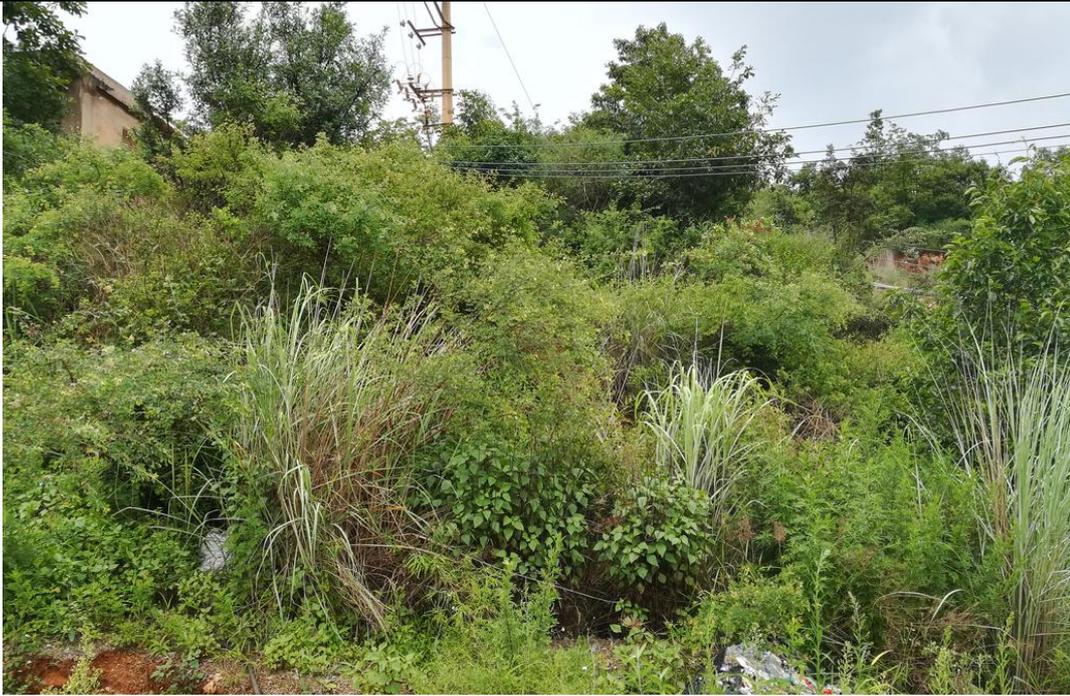
照片 2-3 项目区植被

项目区植被多样性总体较差主要为云南松林，植被覆盖率 5%，树种主要云南松，林下灌木多为小铁子，山茶和紫大叶杜鹃，草本植物以香茅、龙须草、野古草为最多，藤本植物有

马兜铃、爬山虎等。人工次生林有云南松、桉树（柠檬桉）、柏树、旱冬瓜、白刺花等。无高大乔木（照片 2-3）。

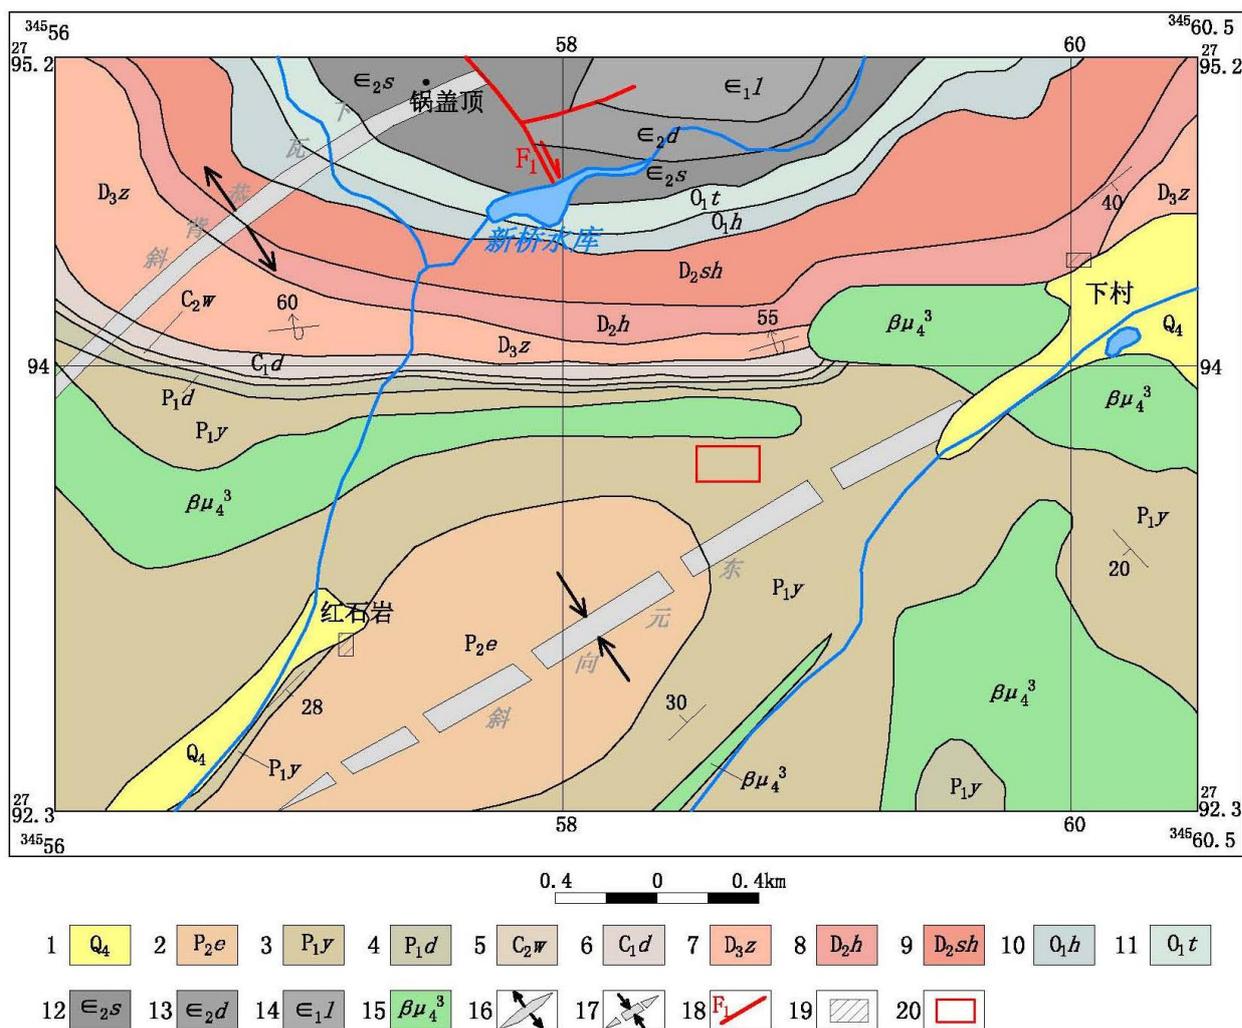
图 2-2 区域地质简图

1、第四系；2、二叠系上统峨眉山组；3、二叠系下统阳新组；4、二叠系下统倒石头组；5、石炭系中统威宁组；6、石炭系下统大塘组；7、泥盆系上统宰格组；8、泥盆系中统海口组；9、泥盆系中统上双河组；10、奥陶系下统红石崖组；11、奥陶系下统汤池组；12、寒武系中统双龙潭组；13、寒武系中统陡坡寺组；14、寒武系下统龙王庙组；15、辉绿岩；16、背斜；17、向斜；18、断层及编号；19、村庄；20、矿区位置

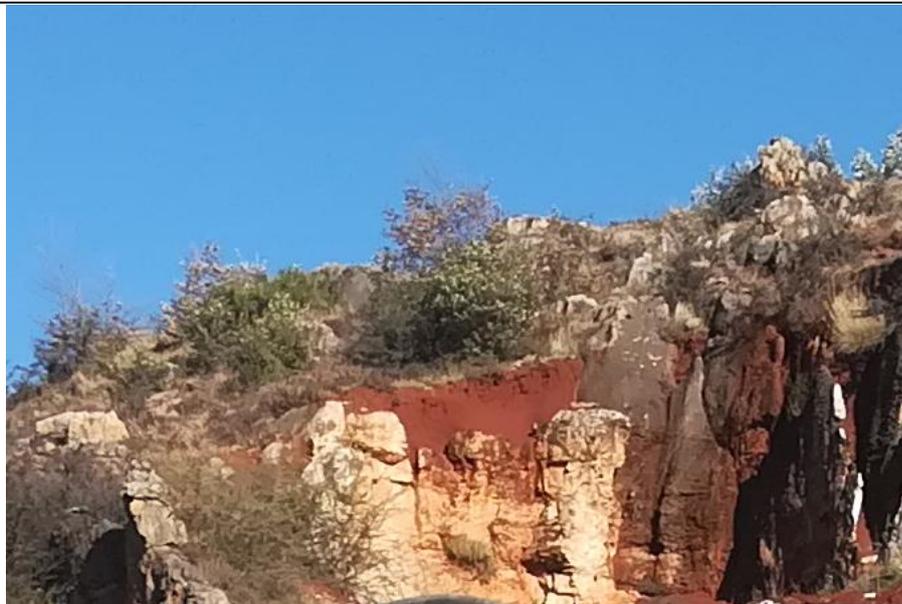
照片 2-4 岩石风化

区内属北亚热带季风气候，受岩性、地质构造、地形地貌、降水等的影响，岩体的风化较强烈，且岩体节理、裂隙发育不均匀性及岩性变化不同，在开采过程中形成高陡边坡时，易延土岩接触面出现掉块、崩塌等地质灾害（见照片 2-4）。

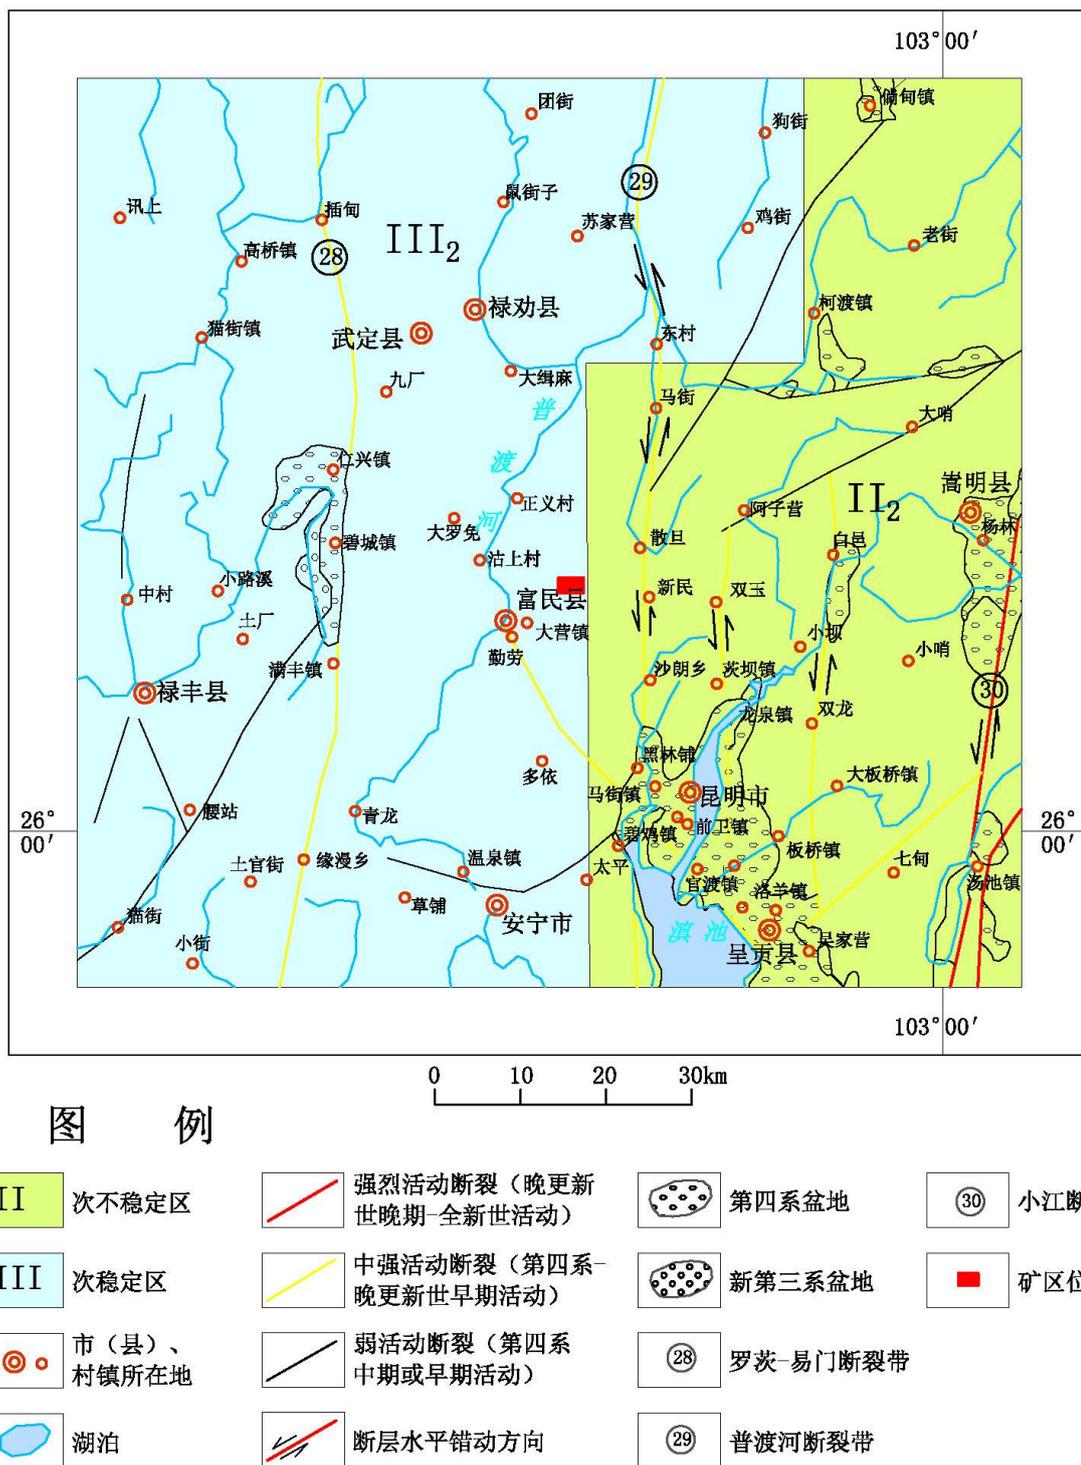
图 2-3 评估区地壳稳定性评价图

根据《中国地震动参数区划图》(GB18306—2015)，矿区所在区域地震动峰值加速度值为 0.15g，地震动反应谱特征周期 0.45s。另据《建筑抗震设计规范》(GB50011—2015)，抗震设防烈度为 7 度，设计基本地震加速度值为 0.15g，所属设计地震分组为第三组。属区域次稳定区。矿山建设和开采抗震设防烈度均应按Ⅶ度设防。(见图 2-3)。

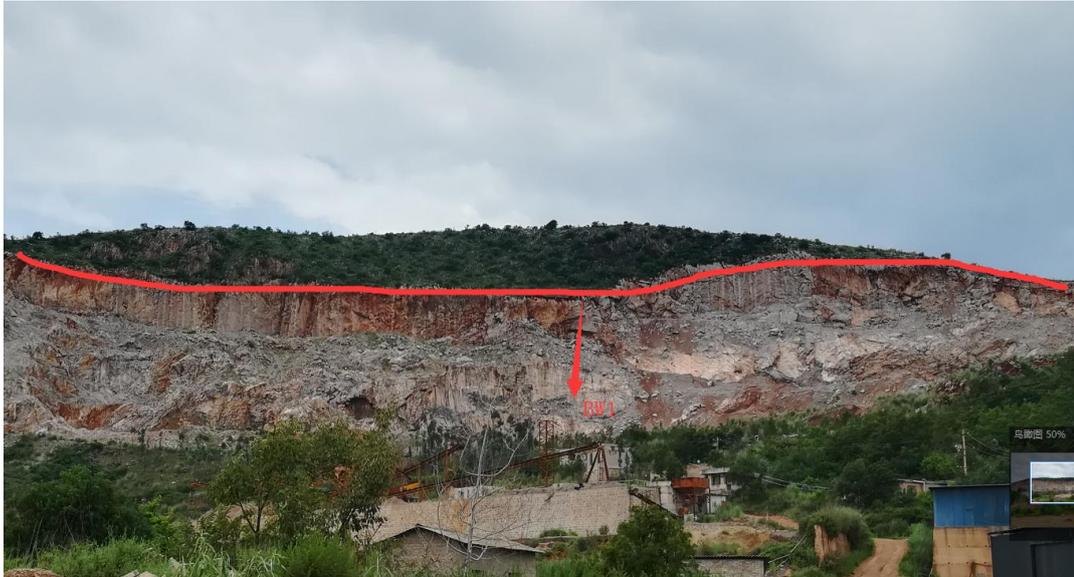
照片 3-1 BW1 潜在不稳定斜坡

稳定性及发展预测：现状无支护措施，破面岩石较破碎松散，受风化降雨、爆破开采、机械震动的影响有可能产生岩质崩塌、滚石、滑坡地质灾害。

危害对象及危险性和危害性：危害采空区下方采矿设备及工作人员的安全。危险性大，危害性大。

潜在不稳定边坡 BW1，该边坡长约 705m、边坡宽度一般在 20~56m、边坡高度一般在 15~91m，整体坡向 198°、坡度 45~75°，局部形成垂直陡坎，地面坡面方向 28°，呈圆弧状。地层产状 160°~163° ∠23°~26° 与边坡呈同向，发育三组 J₁: 320° ∠35°；J₂: 10° ∠30°；J₃: 140° ∠62° 裂隙，裂隙的交点位于坡的对侧（图 3-6-a），为同层相交，边坡稳

定性差。随着露天采场的开挖与延深，岩土体在采场一侧形成临空面，失去侧向支撑力，引起岩土内部应力状态的变化，在坡脚和坡顶可能出现应力集中区和张应力区，当岩土体应力超过岩土体强度时，岩土体产生破坏，边坡土体向临空面方向发生变形、破坏，易形成崩塌和滑坡，主要危害采矿人员和设备的安全。危害程度大，危险性大。

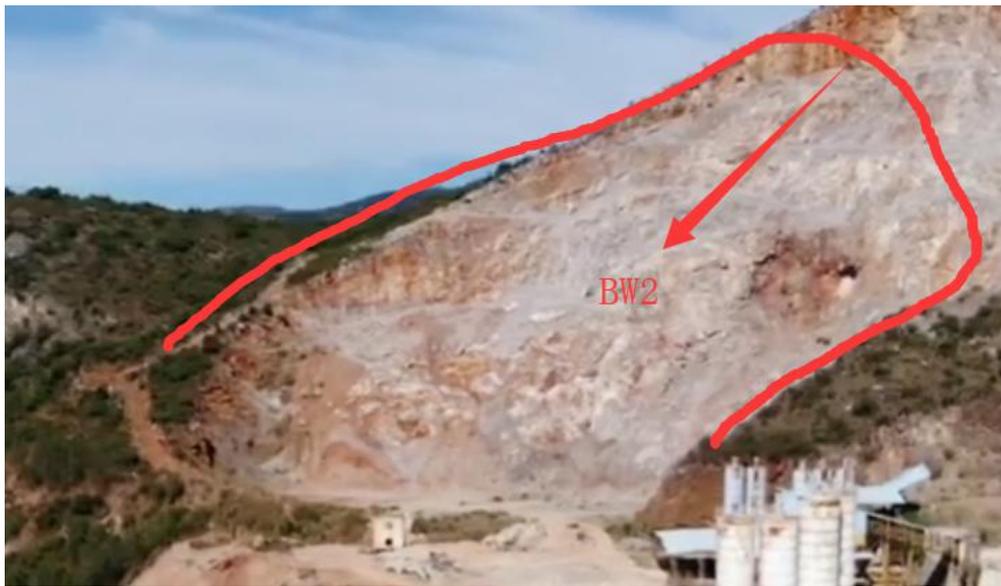
照片 3-2 BW₂潜在不稳定斜坡

稳定性及发展预测：现状无支护措施，破面岩石较破碎松散，受风化降雨、爆破开采、机械震动的影响有可能产生岩质崩塌、滚石、滑坡地质灾害。

危害对象及危险性和危害性：危害下方破碎设备及工作人员的安全。危险性中等，危害性中等。

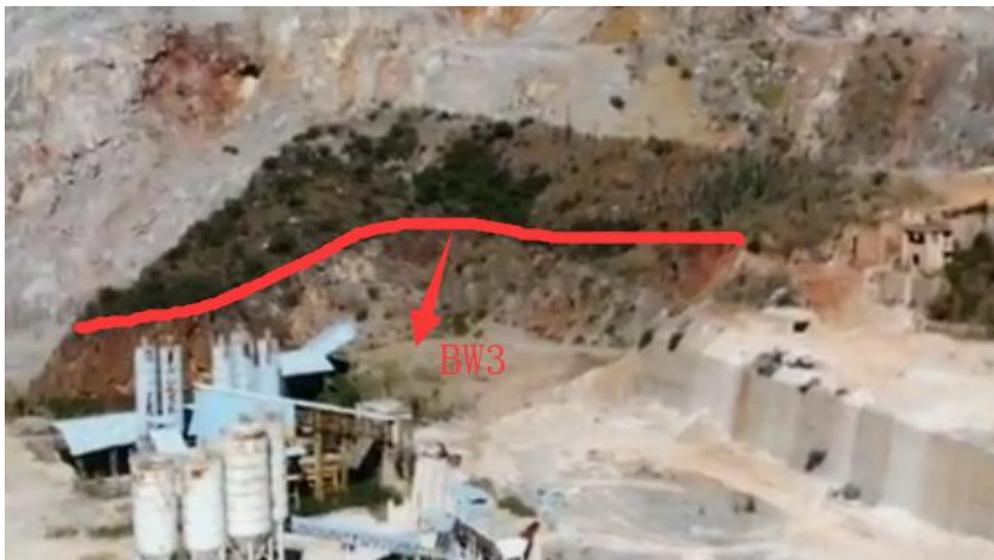
照片 3-3 BW₃潜在不稳定斜坡

稳定性及发展预测: 现状无支护措施, 破面岩石较破碎松散, 受风化降雨、爆破开采、机械震动的影响有可能产生岩质崩塌、滚石、滑坡地质灾害。

危害对象及危险性和危害性: 危害下方破碎设备及工作人员的安全。危险性中等, 危害性中等。

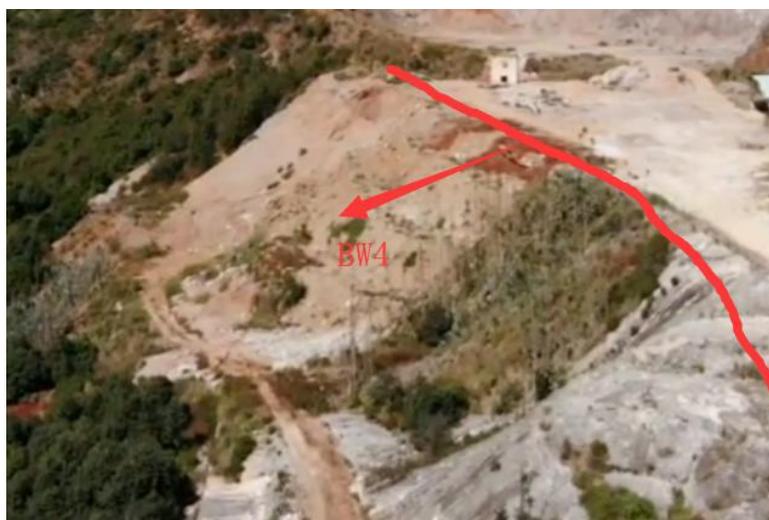
照片 3-4 BW₄潜在不稳定斜坡

稳定性及发展预测: 现状无支护措施, 破面岩石较破碎松散, 受风化降雨影响有可能产生岩质崩塌、滚石、滑坡地质灾害。

危害对象及危险性和危害性: 危害下方林地的安全。危险性小, 危害性小。

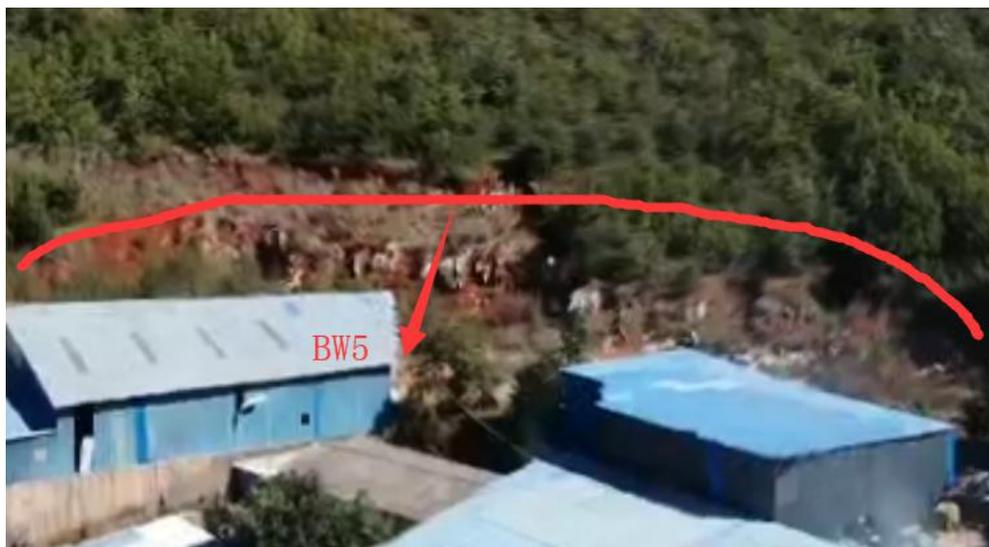
照片 3-5 BW₅潜在不稳定斜坡

稳定性及发展预测: 现状无支护措施, 破面岩石较破碎松散, 受风化降雨、机械震动的影晌有可能产生岩质崩塌、滚石、滑坡地质灾害。

危害对象及危险性和危害性: 危害下方成品加工设施及人员的安全。危险性中等, 危害性中等。

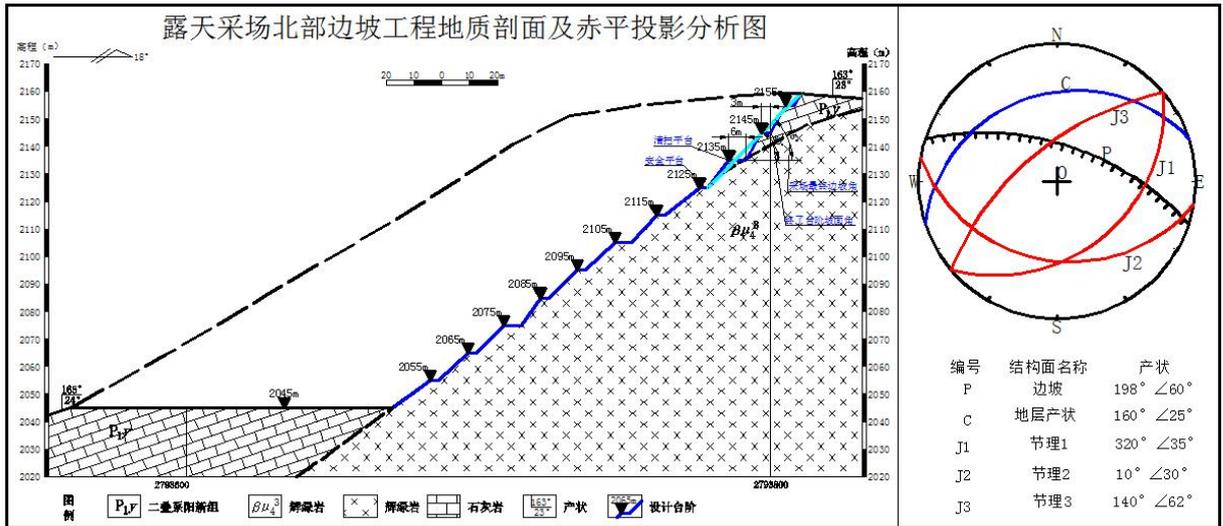
图 3-7 露天采场北部边坡工程地质剖面及赤平投影分析图

采场北部边帮：边坡长约 520m、宽约 130~167m、高 20~123m，倾向 198° 、坡度 $44\sim 50^\circ$ ，地面坡面方向 202° ，地层产状 $160^\circ \sim 163^\circ \angle 23^\circ \sim 26^\circ$ 与边坡呈同向，发育三组 $J_1: 320^\circ \angle 35^\circ$ ； $J_2: 10^\circ \angle 30^\circ$ ； $J_3: 140^\circ \angle 62^\circ$ 裂隙，裂隙的交点位于坡的对侧（图 3-7），为同层相交，边坡欠稳定。随着露天采场的开挖与延深，岩土体在采场一侧形成临空面，失去侧向支撑力，引起岩土内部应力状态的变化，在坡脚和坡顶可能出现应力集中区和张应力区，当岩土体应力超过岩土体强度时，岩土体产生破坏，边坡土体向临空面方向发生变形、破坏，易形成崩塌和滑坡，主要危害采矿人员和设备的安全。危害程度大，危险性大。

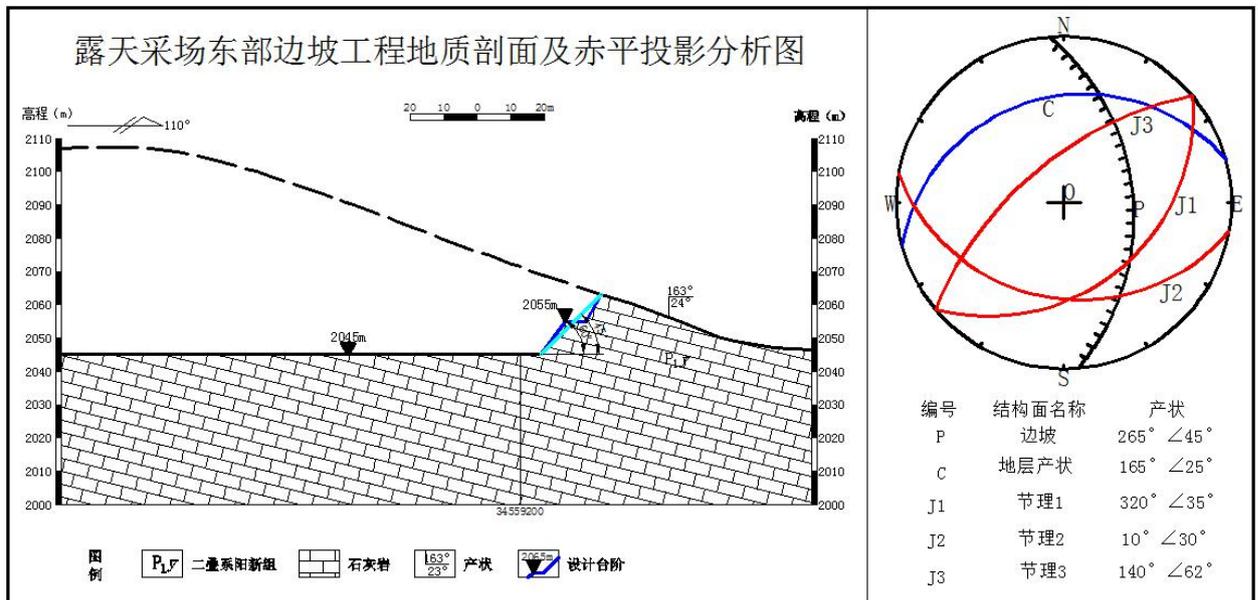
图 3-8 露天采场东部边坡工程地质剖面及赤平投影分析图

采场东部边帮：边坡长约 250m、宽约 4~19m、高 2~20m，倾向 265° 、坡度 45° ，地面坡面方向 110° ，地层产状 $112\sim 95^\circ \angle 10\sim 20^\circ$ 与边坡呈逆向，发育三组 $J_1: 320^\circ \angle 35^\circ$ ； $J_2: 10^\circ \angle 30^\circ$ ； $J_3: 140^\circ \angle 62^\circ$ 裂隙，裂隙的交点位于坡与产状的内侧（图 3-8），为逆层相交，边坡基本稳定。随着露天采场的开挖与延深，岩土体在采场一侧形成临空面，失去侧向支撑力，引起岩土内部应力状态的变化，在坡脚和坡顶可能出现应力集中区和张应力区，当岩土体应力超过岩土体强度时，岩土体产生破坏，边坡土体向临空面方向发生变形、破坏，易形成崩塌和滑坡，主要危害采矿人员和设备的安全。危害程度中等，危险性中等。

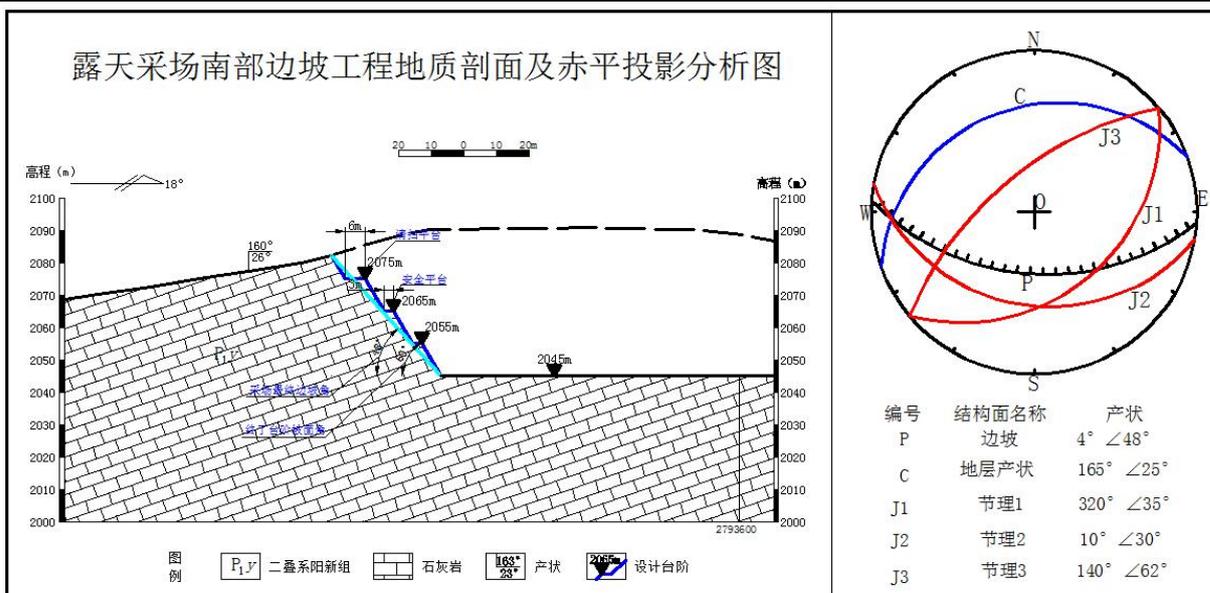
图 3-9 露天采场南部边坡工程地质剖面及赤平投影分析图

采场南部边帮：边坡长约 325m、宽约 5~35m、高 5~45m，倾向 4°、坡度 48°，地面坡面方向 10°，地层产状 112~95° ∠10~20° 与边坡呈逆向，发育三组 J₁：320° ∠35°；J₂：10° ∠30°；J₃：140° ∠62° 裂隙，裂隙的交点位于坡的后侧（图 3-9），为逆层相交，边坡稳定。随着露天采场的开挖与延深，岩土体在采场一侧形成临空面，失去侧向支撑力，引起岩土内部应力状态的变化，在坡脚和坡顶可能出现应力集中区和张应力区，当岩土体应力超过岩土体强度时，岩土体产生破坏，边坡土体向临空面方向发生变形、破坏，易形成崩塌和滑坡，主要危害采矿人员和设备的安全。危害程度中等，危险性中等。

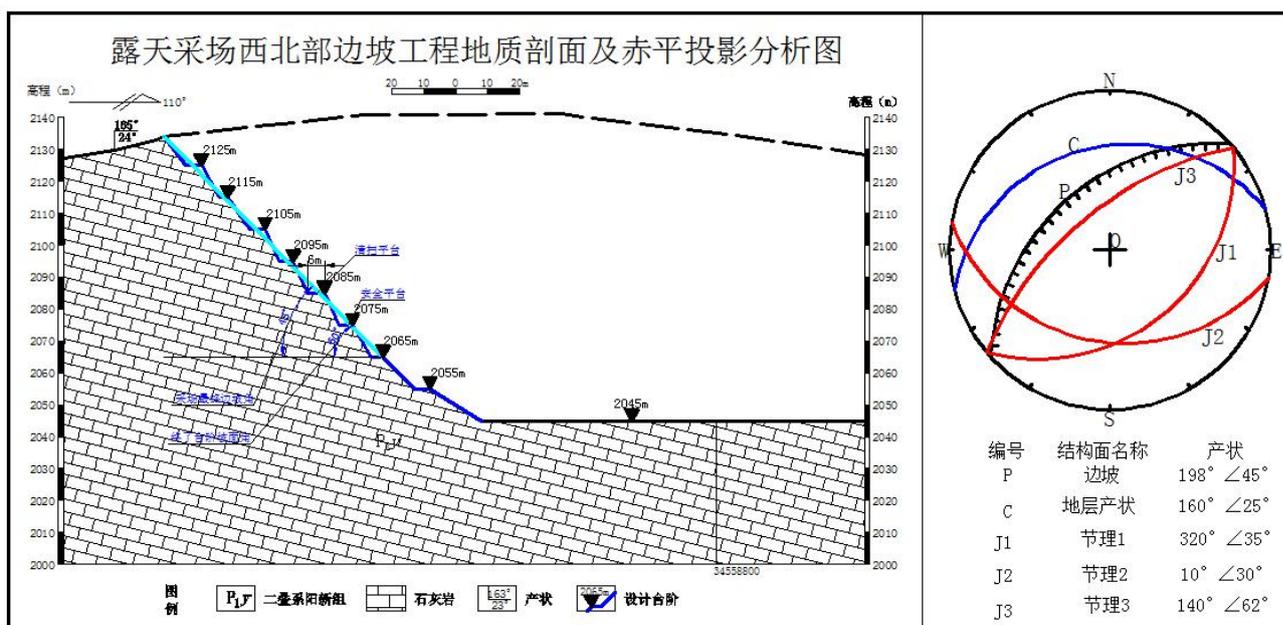
图 3-10 露天采场南部边坡工程地质剖面及赤平投影分析图

采场西北部边帮：边坡长约 175m、宽约 37~133m、高 40~100m，倾向 198°、坡度 45°，地面坡面方向 67°，地层产状 112~95° ∠10~20° 与边坡呈逆向，发育三组 J₁: 320° ∠35°；J₂: 10° ∠30°；J₃: 140° ∠62° 裂隙，裂隙的交点位于坡的对侧（图 3-10），为同层相交，边坡稳定。随着露天采场的开挖与延深，岩土体在采场一侧形成临空面，失去侧向支撑力，引起岩土内部应力状态的变化，在坡脚和坡顶可能出现应力集中区和张应力区，当岩土体应力超过岩土体强度时，岩土体产生破坏，边坡土体向临空面方向发生变形、破坏，易形成崩塌和滑坡，主要危害采矿人员和设备的安全。危害程度大，危险性大。

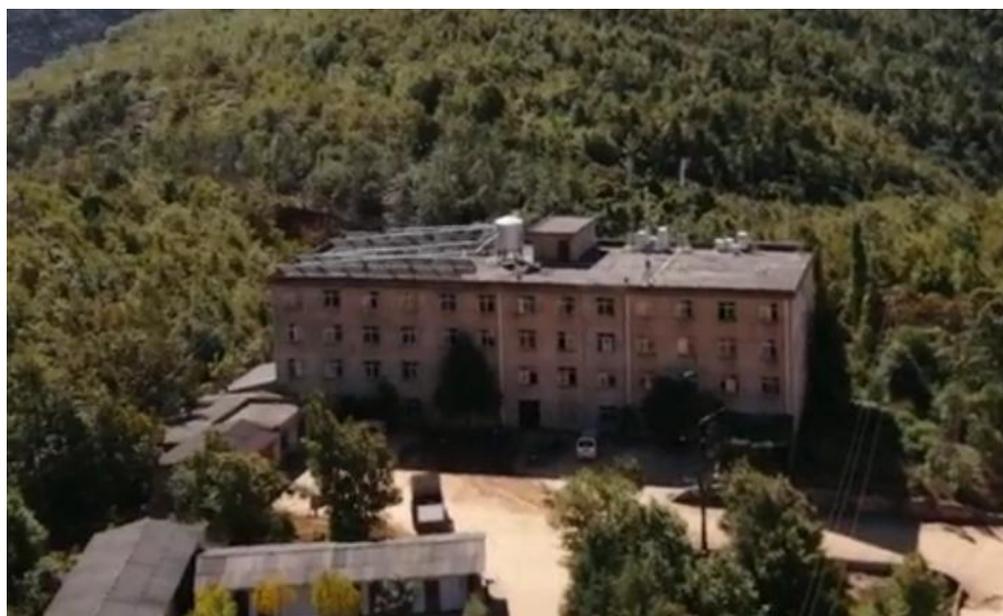
照片 3-6 办公生活区

办公生位于矿区范围外南部距矿 3 点 390m 处，办公生活区为简易砖混结构，层数为四层。生活区位于矿区范围外南部距矿 3 点 315m 处，主体结构为砖砌结构，层数一层。主体设计场地内主要布设简易办公楼、生活区，目前已经建成使用，地基岩层二叠系下统阳新组（ P_{1Y} ）中厚层状石灰岩组成，地表坡度较平缓，约 $2\sim 5^\circ$ ，办公生活区四周均为灌木林地，地面坡度较小，诱发滑坡地质灾害的可能性小，危险性小，危害性小。（见照片 3-6）

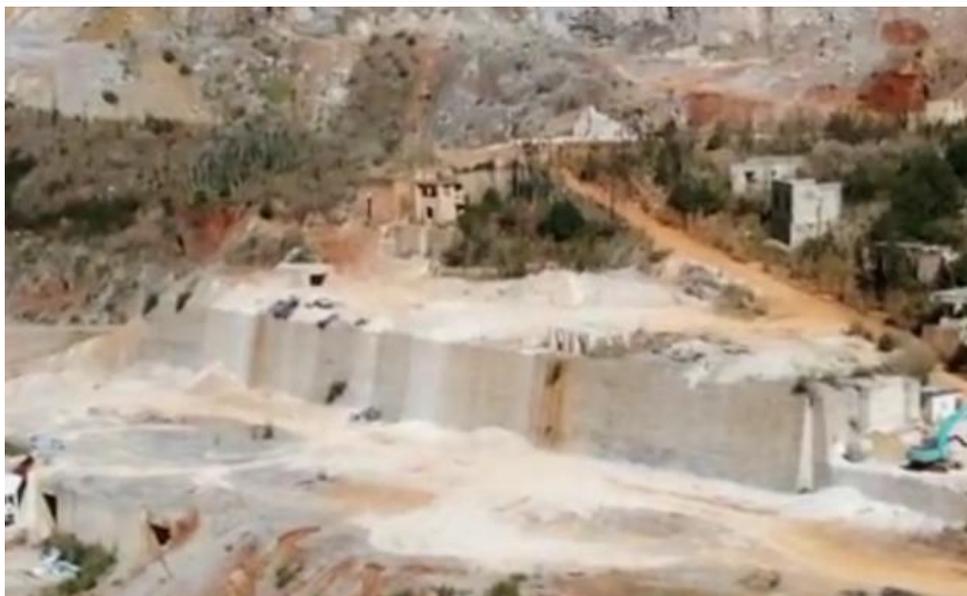
照片 3-7 原矿堆场

原矿堆场位于矿区南侧紧邻矿区采场，主要是矿山用来堆放原矿，占地面积 2.0534hm^2 ，目前建成使用。地基岩层二叠系下统阳新组（ P_{1Y} ）中厚层状石灰岩组成，地表坡度较平缓，约 $2\sim 5^\circ$ ，诱发滑坡地质灾害的可能性小，危险性小，危害性小。（见照片 3-7）

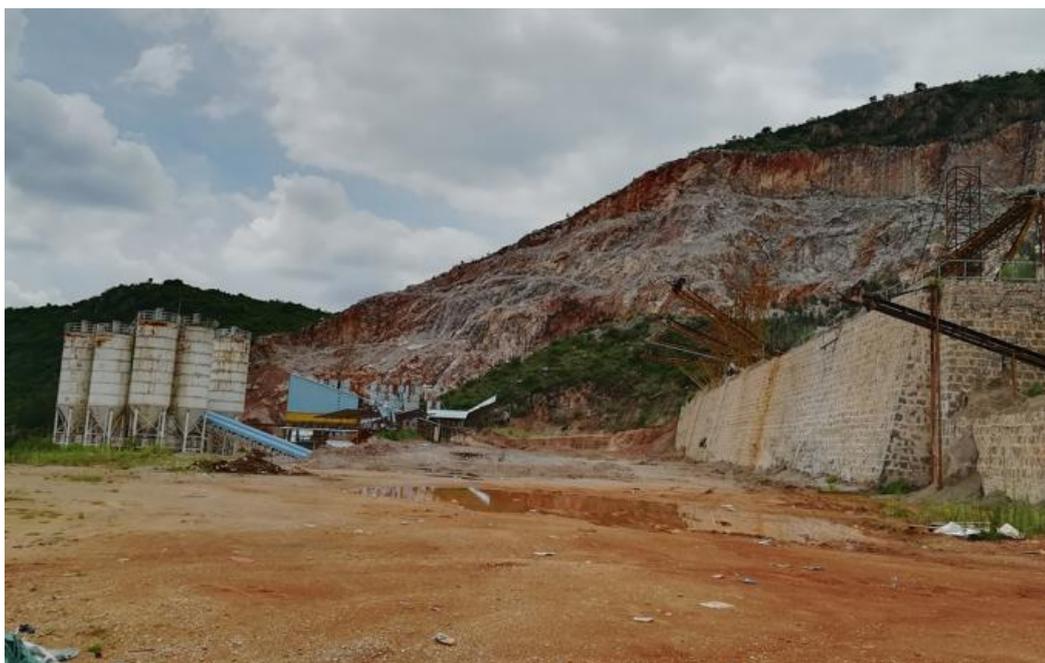
照片 3-8 破碎站

(5) 破碎站：破碎站位于矿区西侧，距矿区矿 3 点 100m 处，为一层简易刚架结构，占地面积 1.5378hm²，破碎站场地平缓，诱发滑坡地质灾害的可能性小，危险性小，危害性小。

3、**破碎站**：占地面积为 1.5378hm^2 ，损毁地类为灌木林地。破碎站位于矿区西侧，距矿区矿 3 点 100m 处，为一层简易刚架结构，地形平坦，主要是矿山用来矿石粗碎、细碎及临时堆放等，损毁方式为建筑物及附属设施对土地的压占损毁。破碎站的建设，由于填方、挖方导致砾石含量增加，有机质含量下降。原有土地植被受到损毁，改变了土地用途。

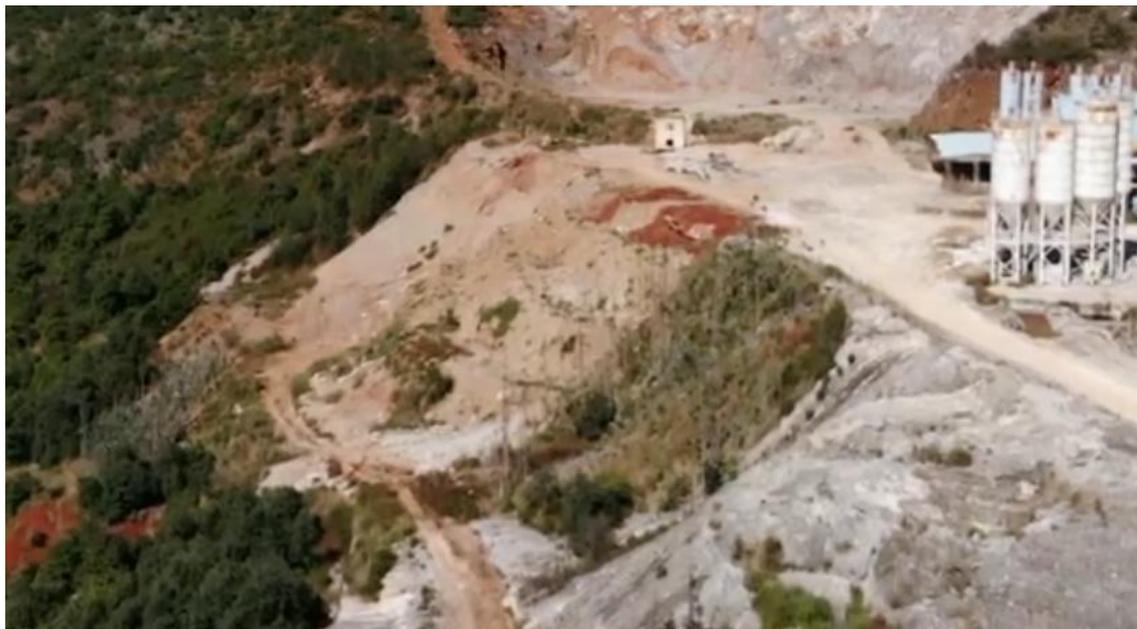
照片 3-9 废石场

矿区剥离表土及废石较少，主要用于开拓道路和道路修补，前期废石、剥离表土主要随意堆放于破碎站西南侧一带，根据工程建筑物规模和场地地形坡度条件，在降水作用下可能产生崩塌、滑坡，遇暴雨可能产生坡面泥石流。可能成为诱发泥石流的物质来源，主要危害下方林地植被，诱发泥石流、滑坡地质灾害的可能性中等，危害程度小，危险性小。(见照片

4、**废石场**：占地面积 2.2296hm^2 ，损毁地类为灌木林地。位于矿区西南部，距矿区矿 3 点 190m 处，损毁方式为废石、剥离表土对土地的压占损毁。碎石、表土的堆放导致砾石含量增加，有机质含量下降。原有土地植被受到损毁，改变了土地用途。

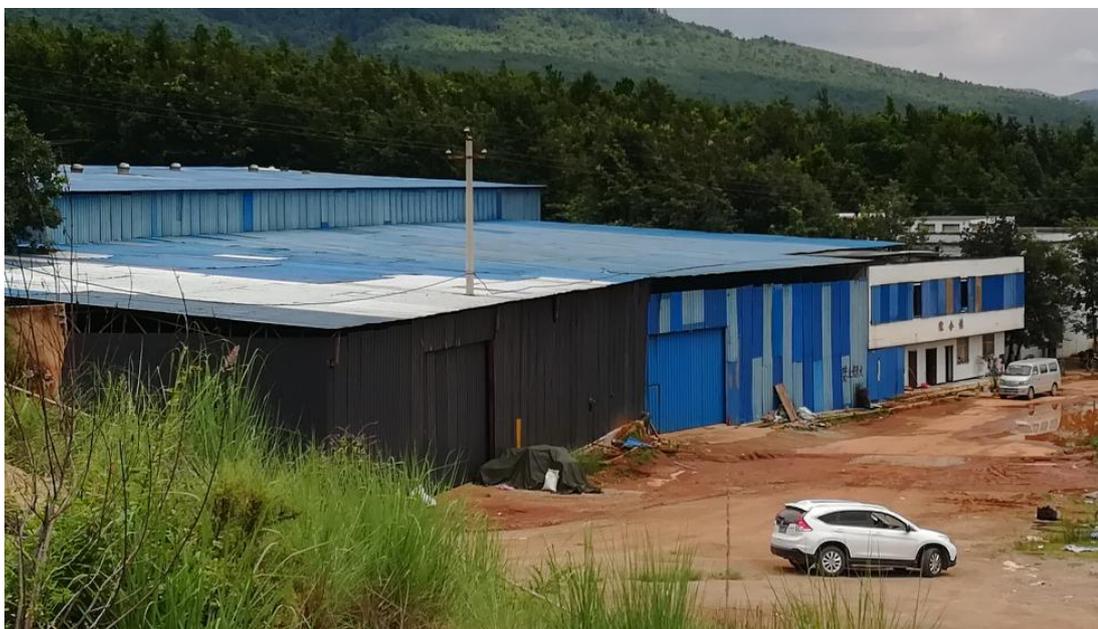
照片 3-10 成品仓

(7) 成品仓：成品仓位于矿区南部，距矿区矿 3 点 140m 处，为一层钢结构厂房，主要为堆放矿山生产成品山砂，占地面积 0.7751hm^2 。场地平缓，诱发滑坡地质灾害的可能性小，危险性小，危害性小。（见照片 3-10）

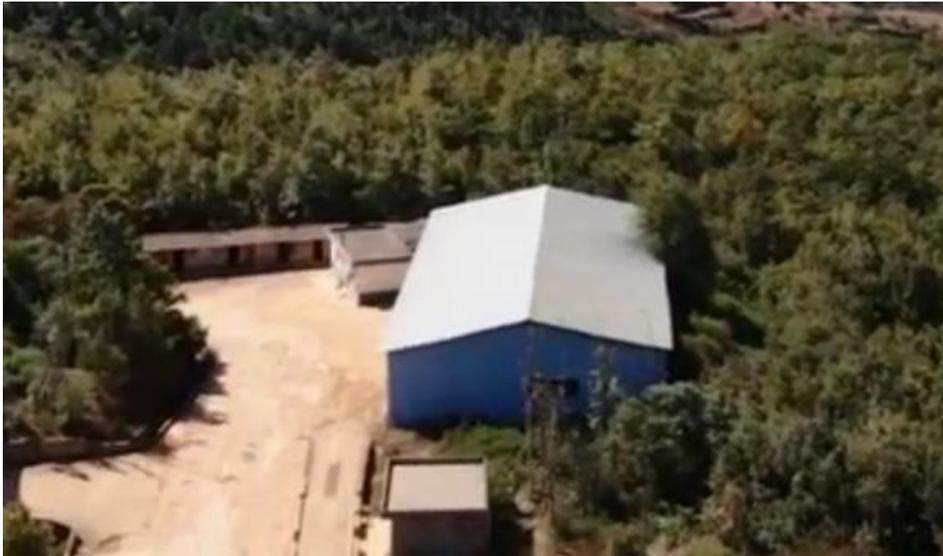
照片 3—11 维修车间

(8) 维修车间：维修车间位于矿西南部，距矿区矿 3 点 380m 处，主体为一层钢结构，主要用于矿山设备、运输车辆检修，占地面积 0.1050hm^2 。场地平缓，诱发滑坡地质灾害的可能性小，危险性小，危害性小。（见照片 3-11）

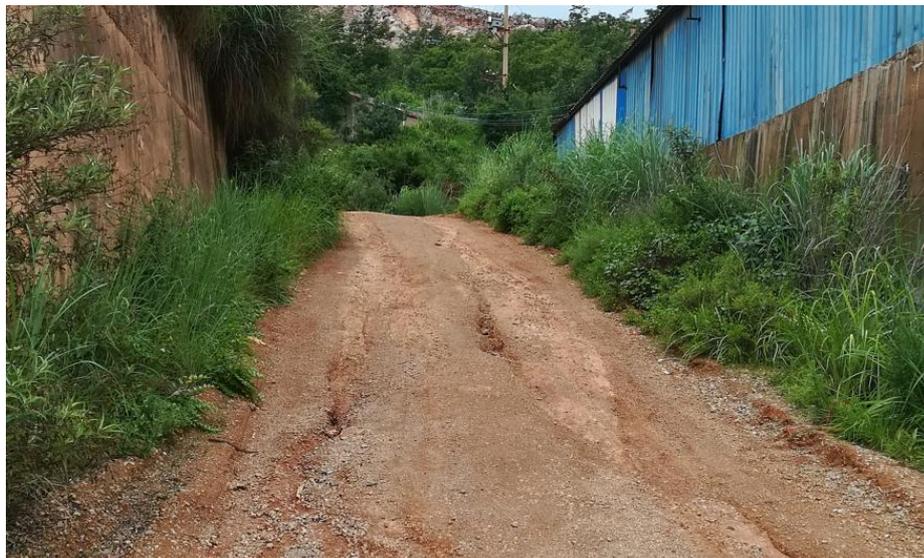
照片 3-12 矿山道路边坡

根据矿区地形条件选择公路开拓，场外折返汽车运输方案；矿山道路路由矿区南部进入，从矿区中部穿过，北部 2065m 以上平台布置在矿区的北侧沿线，主运输道路路面双线宽 6m，单线道路路面宽 3.5m，坡度为 8° ，局部 10%，最小转弯半径为 15m，经统计矿山道路占地面积 1.8494hm^2 （原有 1.4166hm^2 ），需新开拓公路 1400m（新建 0.4328hm^2 ，采场内部未参与统计）。公路施工切坡后将形成临空面，使原有的松散堆积体和基岩产生新的临空面，工程开挖可能诱发小规模边坡坍塌或滑坡，对已建工程产生危害。若公路开挖弃渣沿线排放，可能成为诱发泥石流的物质来源，遇暴雨可能产生坡面泥石流。应避免弃渣随意排放，并及时清理渣土。此灾害主要危害公路的通行，矿山道路诱发滑坡、泥石流的可能性中等，危害程度小，危险性小。

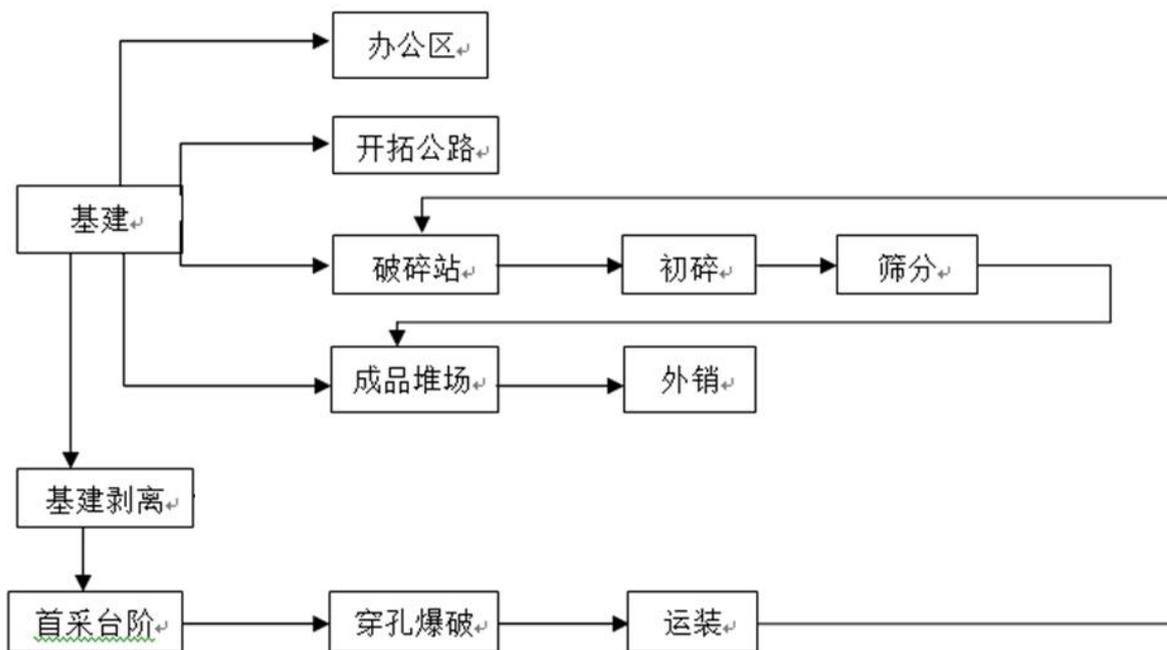
图 3-11 矿山开采工艺流程图

富民县博盛建材原料厂为已开采矿山，根据矿山开采工艺流程（图 3-11），确定矿山开采方式对土地的影响主要表现为压占和挖损，结合该矿生产现状及规划开采方向，可确定该矿损毁土地的环节、顺序及方式。

本矿区为露天开采项目，在开采过程中造成损毁的主要环节首先是办公区生活区、矿山道路、原矿堆场、破碎站、成品仓、废石场、维修车间、高位水池的建设造成压占损毁土地；其次是露天采场的开采造成挖损损毁等。

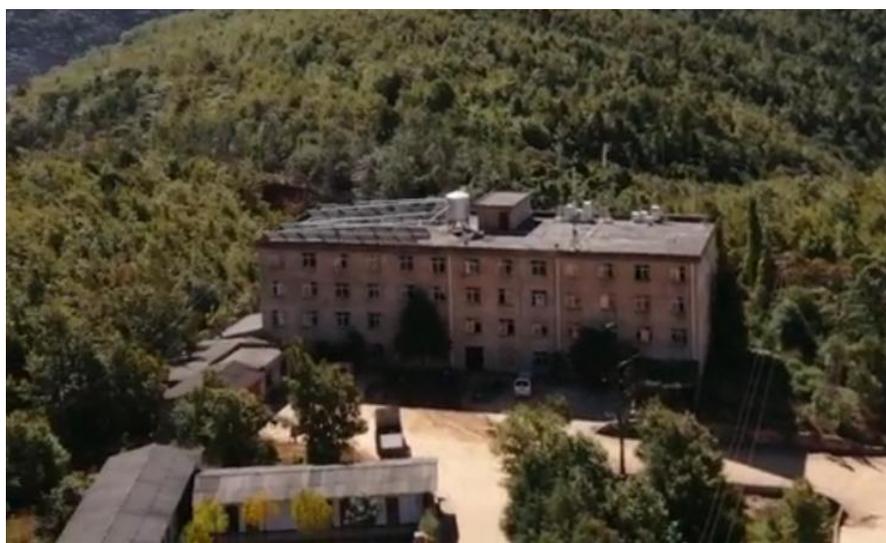
照片 3-13 办公生活区

1、**办公区生活区**：占地面积 0.4113hm²（办公区 0.2581hm²，生活区 0.1532hm²），位于矿区范围外南部距矿 3 点 390m 处，办公生活区为简易砖混结构，层数为四层。生活区位于矿区范围外南部距矿 3 点 315m 处，主体结构为砖砌结构，层数一层。主体设计场地内主要布设简易办公楼、生活区，地形平坦。损毁方式为建筑物及附属设施对土地的压占损毁。办公区的建设，由于填方、挖方导致砾石含量增加，有机质含量下降。原有土地植被受到损毁，改变了土地用途。

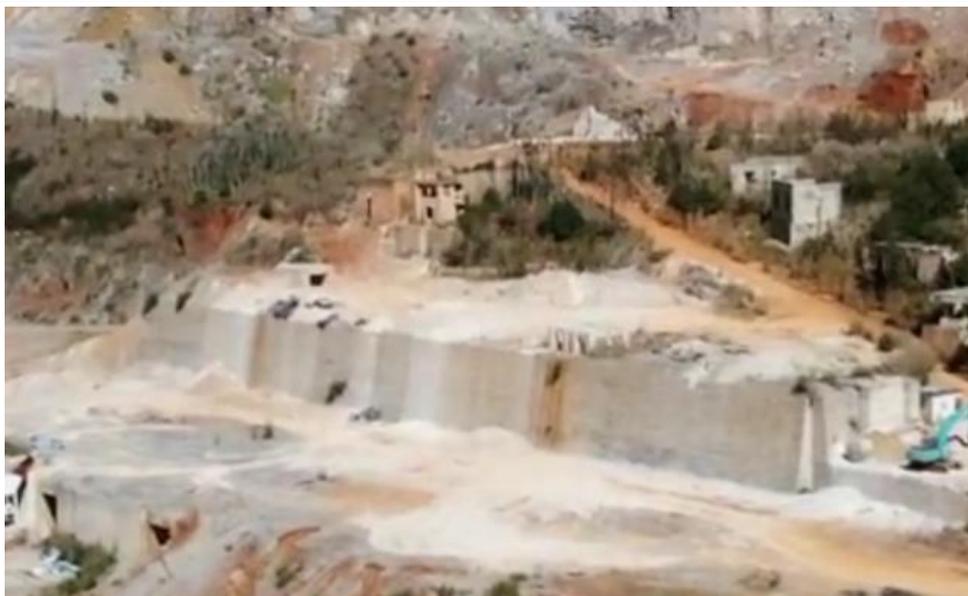
照片 3—14 原矿堆场

2、**原矿堆场**：占地面积 2.0534hm²，损毁地类为灌木林地。位于矿区南侧紧邻矿区采场，地形平坦，主要是矿山用来堆放原矿，地形平坦，损毁方式为对土地的压占损毁。原矿堆场的建设，由于填方、挖方导致砾石含量增加，有机质含量下降。原有土地植被受到损毁，改变了土地用途。

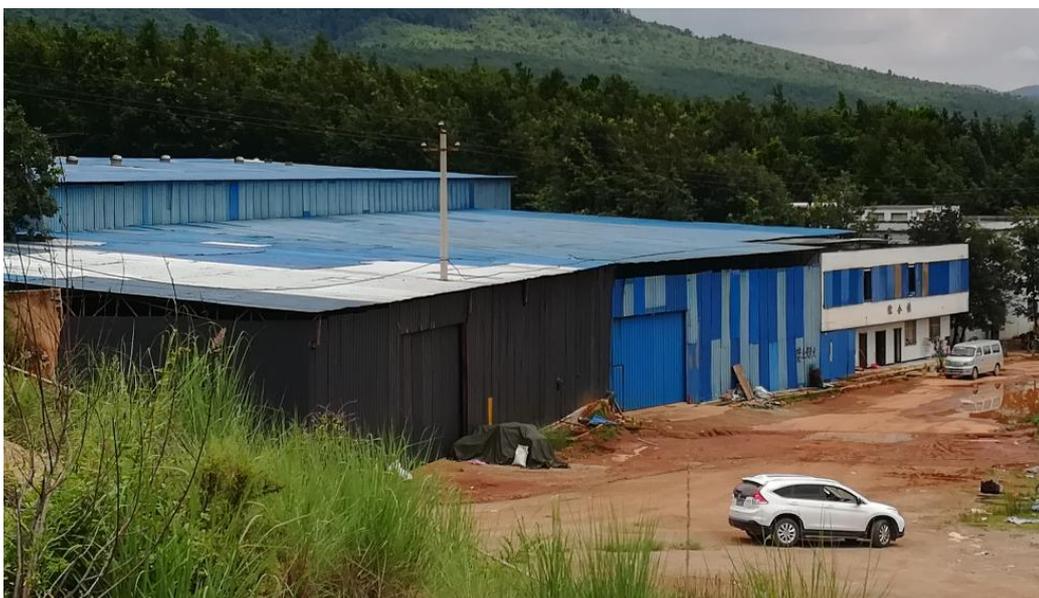
照片 3-17 成品仓

5、**成品仓：**占地面积 0.7751hm²，损毁地类为灌木林地。位于矿区南部，距矿区矿 3 点 140m 处，为一层钢结构厂房，主要为堆放矿山生产成品山砂，损毁方式为建筑物及附属设施对土地的压占损毁。破碎站的建设，由于填方、挖方导致砾石含量增加，有机质含量下降。原有土地植被受到损毁，改变了土地用途。

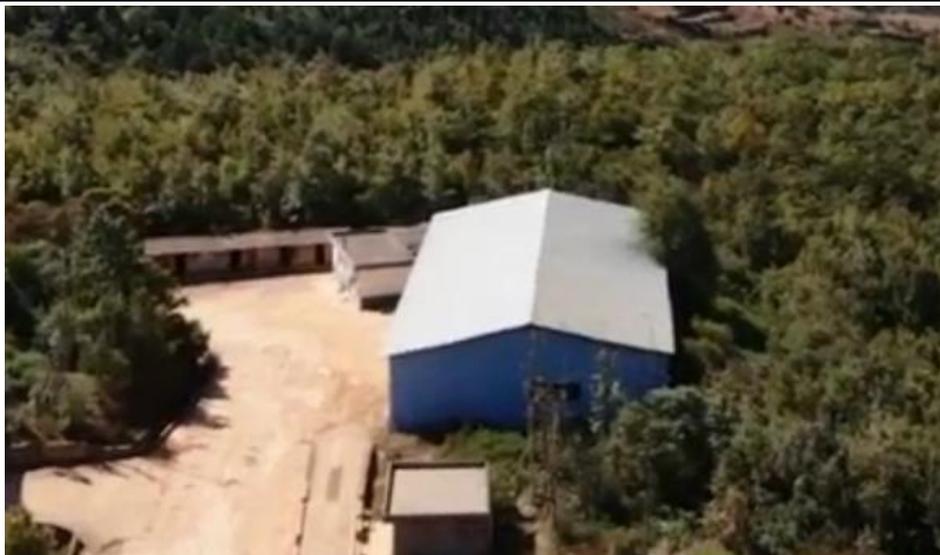
照片 3-18 维修车间

6、**维修车间：**占地面积 0.1050hm²，损毁地类为灌木林地。位于矿西南部，距矿区矿 3 点 380m 处，地形坡度平坦，主体为一层钢结构，主要用于矿山设备、运输车辆检修，损毁方式为建筑物及附属设施对土地的压占损毁。破碎站的建设，由于填方、挖方导致砾石含量增加，有机质含量下降。原有土地植被受到损毁，改变了土地用途。

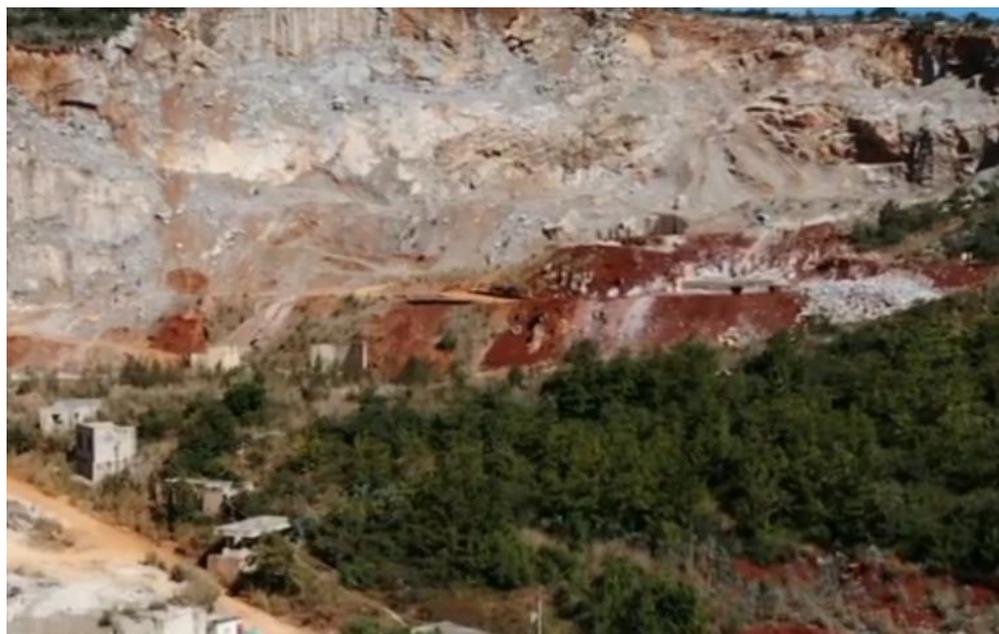
照片 3-20 露天采场

8、**露天采场采空区**：露天采场采空区占地面积约 7.0622hm^2 。损毁地类为灌木林地(3.5915hm^2)、裸地(3.4707hm^2)；其中前期越界开采 0.2936hm^2 （灌木林地 0.2588hm^2 、裸地 0.0348hm^2 ）。对土地的损毁方式为开采矿石造成的挖损损毁。由于开采矿石先对采空区剥离了表土，然后开挖矿石破坏了原有地貌，使地貌变成有台阶、边坡的不平整地形，形成边坡区和底盘区；同时原有土层已全部被剥离，堆放至表土场，使采空区现无可用土层。采空区是已损毁土地，由于该区域不再设置道路，也不再开挖，因此该区域不存在二

次损毁。

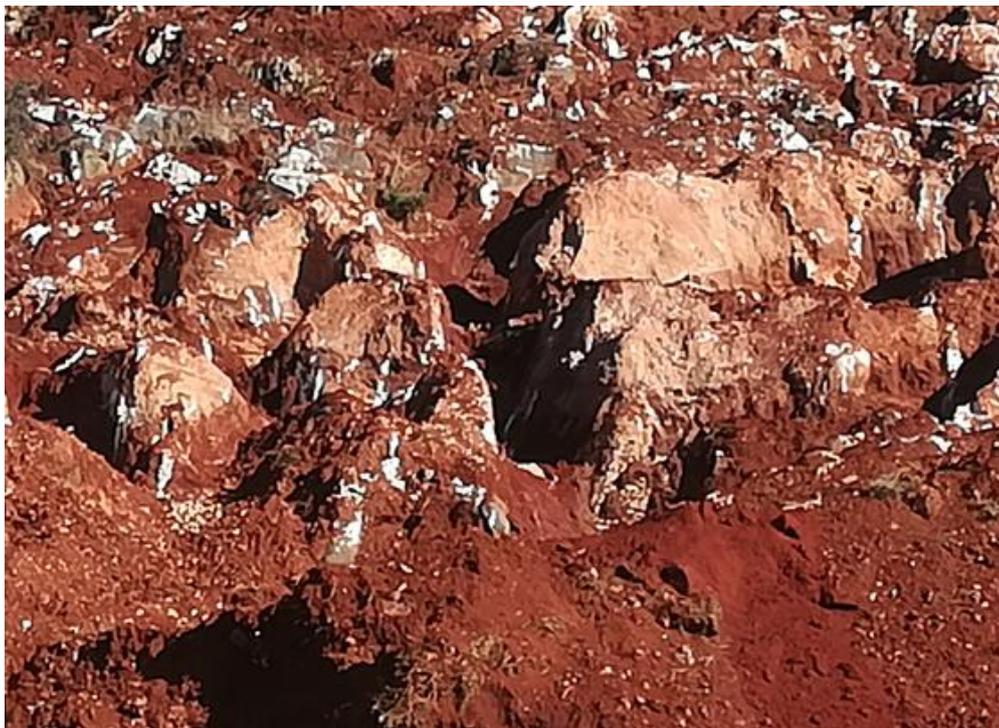
照片 4-1 拟建露天采场灌木林地剥离表土区域土壤

据实地调查分析，后期新建场地土地利用现状为灌木林地、其它草地、裸地，土壤类型以红壤为主，表层土质为粘土；剖面构型为粘壤；有机质含量 2.0~3.0%，有效土层厚度为 60-80cm，PH 值在 5.7~7.0 之间，但分布不均匀，多分布在溶沟、溶槽中，剥离区域土壤剖面及现状详见照片。

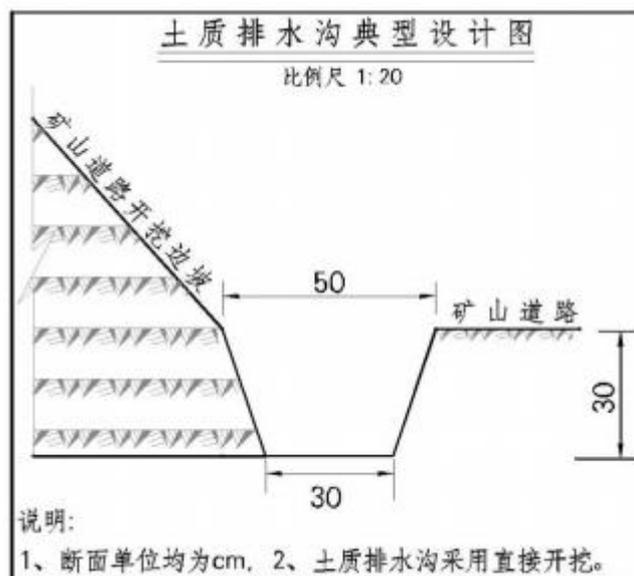
图 5-1 土质排水沟典型设计图

防治措施：为了有效拦截和排泄矿山道路周边山坡的径流，减小对道路的冲刷，本方案在拟建道路内侧布设长约 1400m 的土质排水沟，雨水经排水沟汇集排入下游天然沟道。排水沟为土质梯形断面，上底宽 0.5m，下底宽 0.3m，深 0.3m。典型设计图见图 5-1。

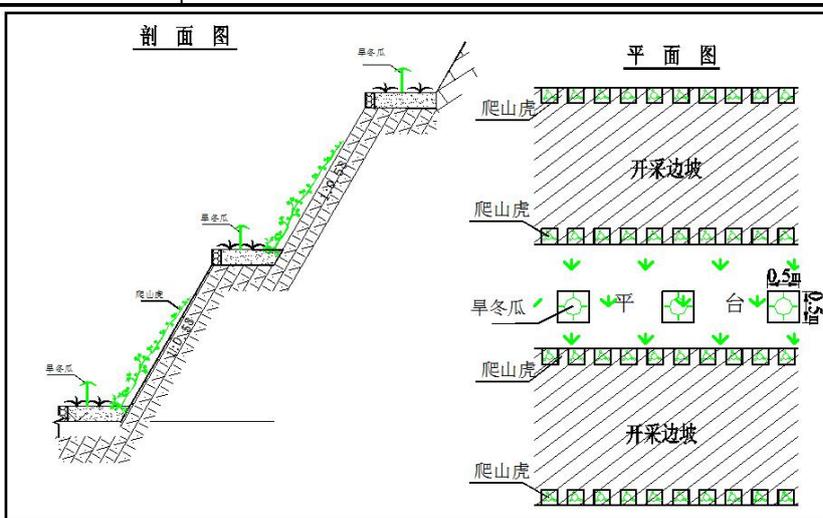
图 5-3 采场边坡及平台植物措施典型设计图

立地条件特征		露天采场帮坡坡面，海拔 2100m~2241m，黄棕壤
造林技术	造林树种、草种	爬山虎
	造林方式	爬山虎：扦插
	株行距	株距：0.5m
	初植密度	2000 穴/ hm ²
	配置方式	单行配置
	场地清理	清除杂物，平整场地，做好地埂
	整地	块状整地，规格：30cm×30cm×30cm
	苗木	爬山虎：健壮 40cm 长枝条
	种植季节	雨季 6~7 月，阴天或小雨天
抚育管理	造林当年需用稻草等覆盖物遮护裸露地表，防止雨水对地表冲刷，影响苗木成活。9 月进行除草培土 1 次，雨季补植；次年和第三年各除草培土 1 次；防火，防病虫害，防牲畜和人为损害。
