富民县散旦镇散旦村委会散旦村 滑坡地质灾害应急调查核实报告

云南地质工程勘察设计院有限公司

二〇二五年九月

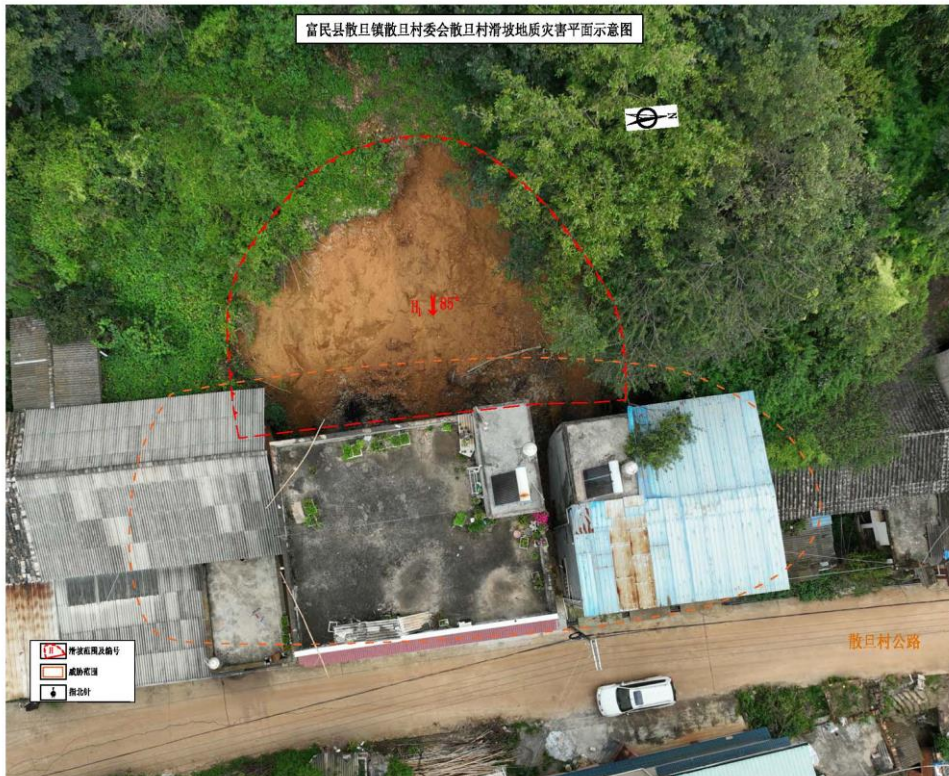
图 1-1 散旦村滑坡现状平面图

散旦镇散旦村委会散旦村新增一处滑坡灾害点（见图 1.1），受持续强降雨影响，加之区域防灾基础条件薄弱，散旦村滑坡灾害点对群众生命财产安全形成威胁，滑坡物源下泄，滑坡堆积物冲入屋内，造成房屋受损，并威胁坡脚民房及道路安全，现造成直接经济损失 70 万元，并威胁 15 户 73 人生命及 450 万元财产安全，地质灾害险情等级为小型。

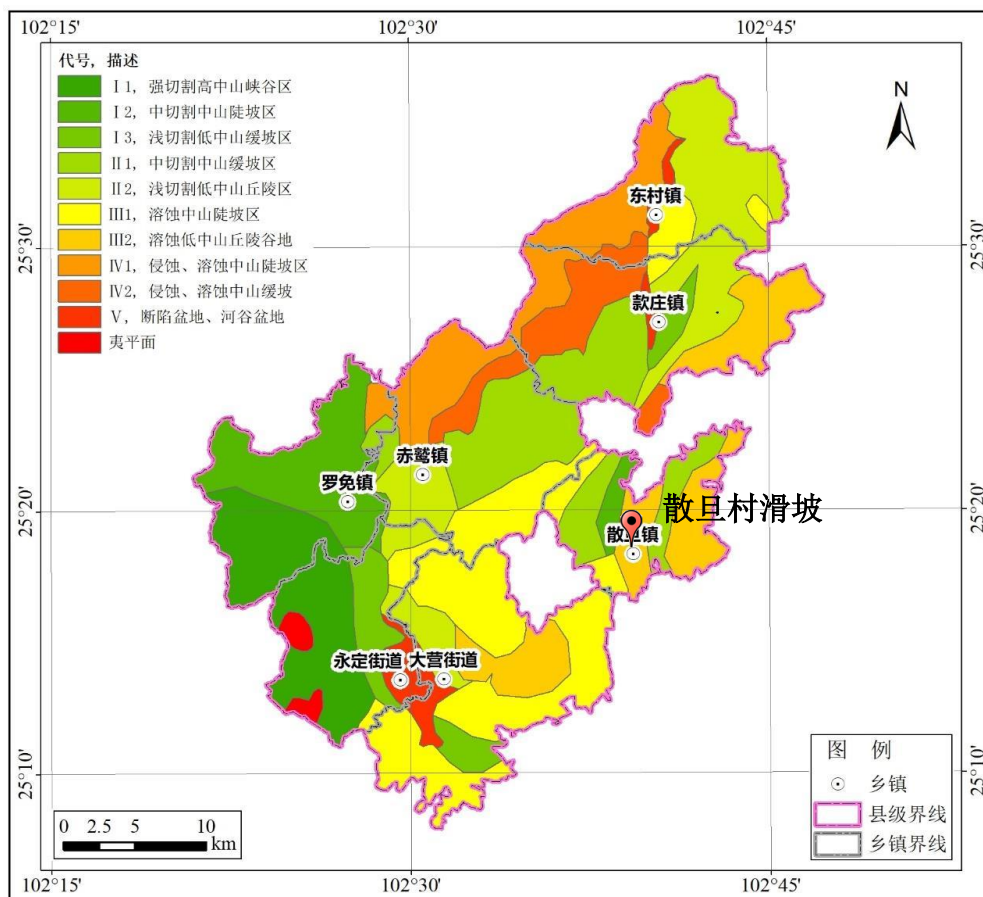
图 2.3-1 散旦村滑坡区域地貌分区图

山，境内最高峰位于望海山，海拔 2673 米；最低点位于得旺村，海拔 1780 米。散旦村滑坡区域地处溶蚀低中山丘陵谷地，该滑坡所在斜坡地形坡度一般 20-40°，地形高陡，切坡高度大，为滑坡提供了良好的滑移空间。

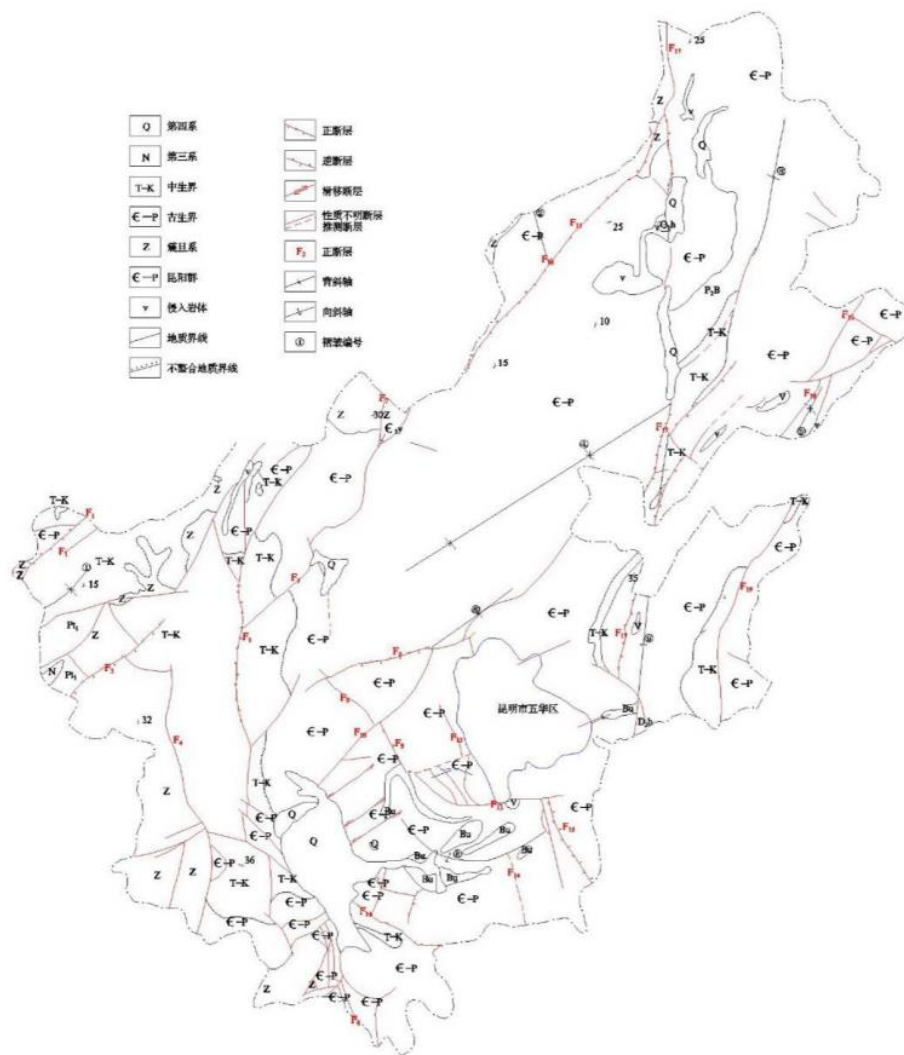
图 2.6-1 富民县地质构造纲要图

富民县地处扬子准地台西部，位于武定—易门台拱东缘与昆明拗陷西缘的接合部位。在区域上，受其西部为罗次大断裂、东部小江断裂和县境内的普渡河深大断裂影响，褶皱及断裂构造都较发育。各构造的分布特征详见构造纲要图（图 2.6-1）；主要的断裂构造特征见表 2.6-1。

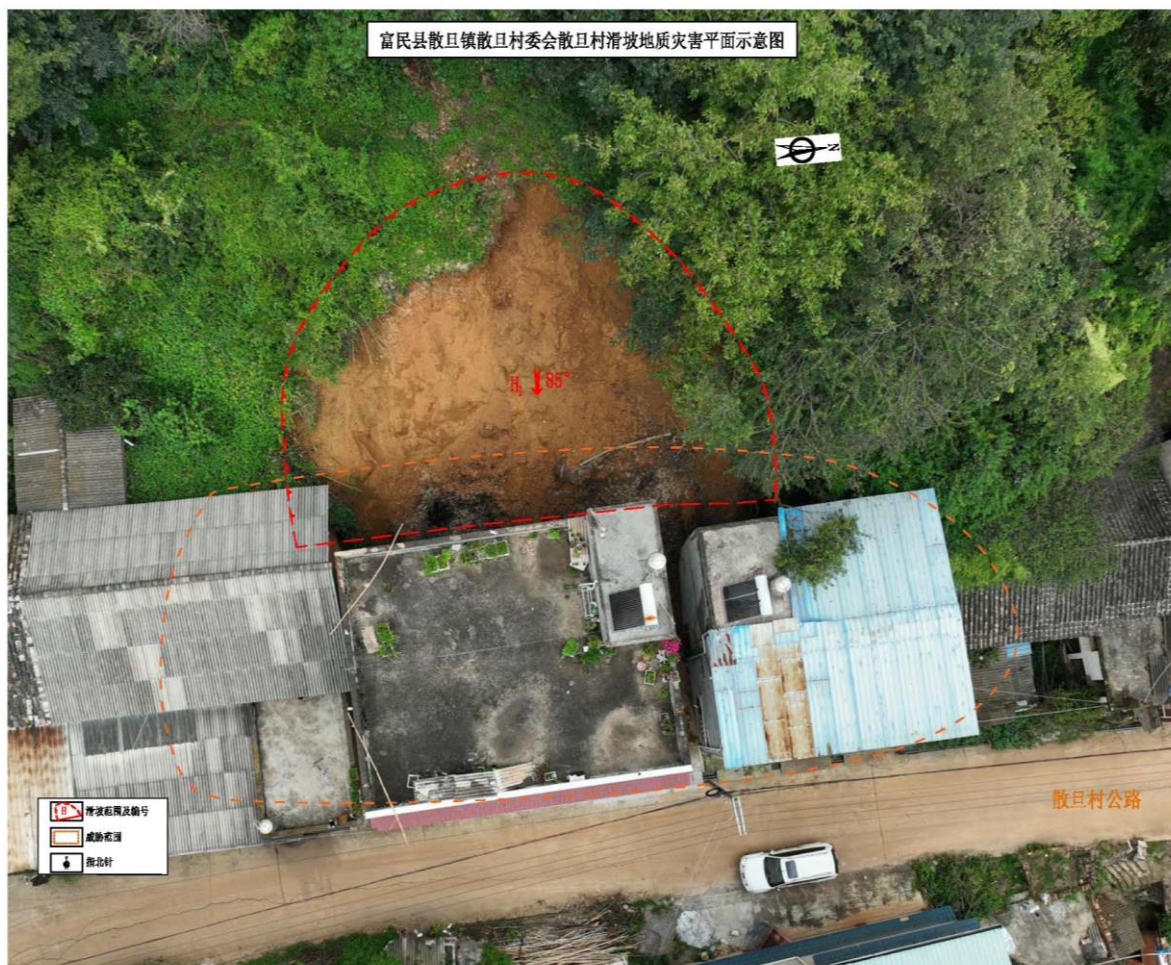
图 3.1-1 散旦村滑坡现状平面图

散旦村滑坡总体呈圈椅状（见图 3.1-1），主滑方向 85°，左侧、右侧、后缘界线清楚。后缘发育大量拉张裂缝，裂缝宽度 0.5-1.0m 不等；前缘为坡脚切坡建房区域，剪出口位于开挖面高陡临空处。滑坡区地形坡度约 40°，滑坡高差约 10m。滑坡纵长约 10m、横宽约 15m，滑体厚度推测约 3m，体积约为 450m³。滑坡体主要由第四系滑坡堆积杂填土（Q₄^{del}）及第四系残坡积层（Q₄^{el+dl}）粉质粘土夹碎石组成，结构松散、力学强度较低；下伏基岩-为二叠系下统栖霞茅口组（P_{1q+m}）灰岩。根据《滑坡崩塌泥石流灾害调查规范（1:50000）DZ/T 0261-2014》，综合判定该滑坡属小型浅层牵引式滑坡。

(4) 在滑坡拉张裂缝处铺设隔水薄膜进行临时封堵，防止雨水下渗，并简易疏通周边排水通道；同时完善坡体地表排水系统，及时开挖疏通后缘及两侧排水沟渠，封堵拉张裂缝。

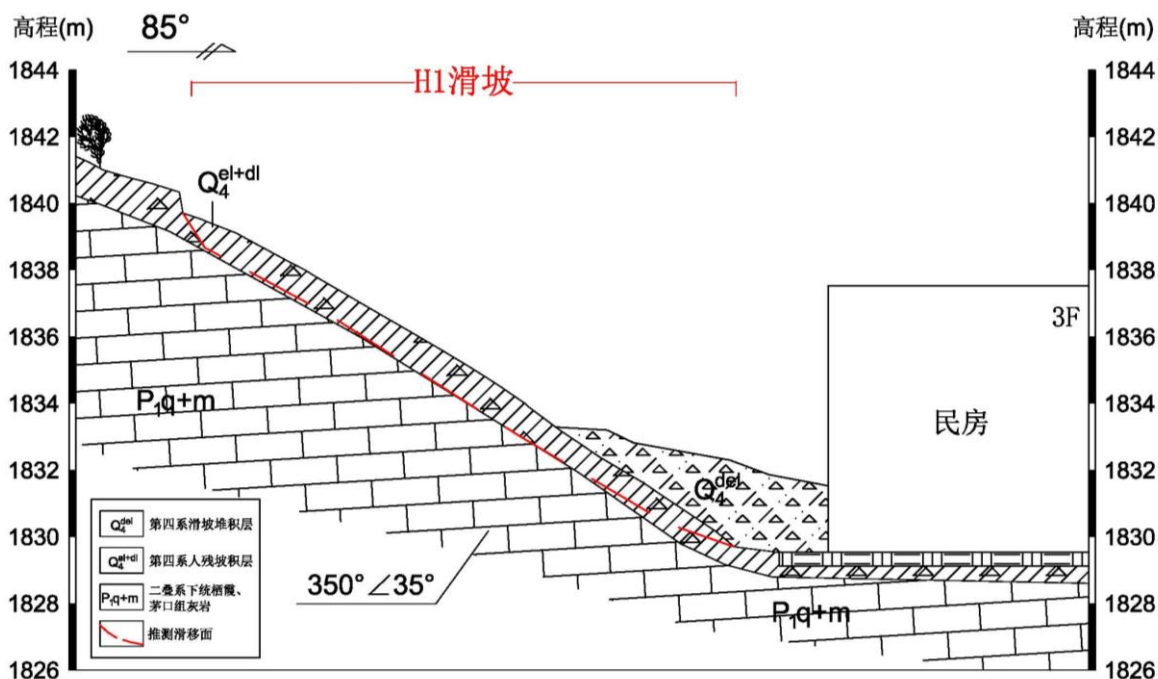
图 3.2-1 散旦村滑坡剖面特征示意图

滑坡体主要由第四系滑坡堆积杂填土 (Q_4^{del}) 及第四系残坡积层 (Q_4^{el+dl}) 粉质粘土夹碎石组成, 结构松散、力学强度较低; 下伏基岩-为二叠系下统栖霞茅口组 (P_{1q+m}) 灰岩, 近地表为全-强风化, 呈散体至碎裂结构, 风化后抗压及抗剪切强度明显降低。推测滑面为下伏全-强风化灰岩与上覆残坡积层的接触面 (土岩分界面), 剖面图如图 3.2-1 所示。

富民县散旦镇散旦村委会散旦村滑坡灾害工程地质剖面图
比例尺 1:200
