昆明市富民县赤鹫镇赤鹫村委会龙泉村 泥石流地质灾害应急调查报告

云南地质工程勘察设计院有限公司

二〇二五年九月

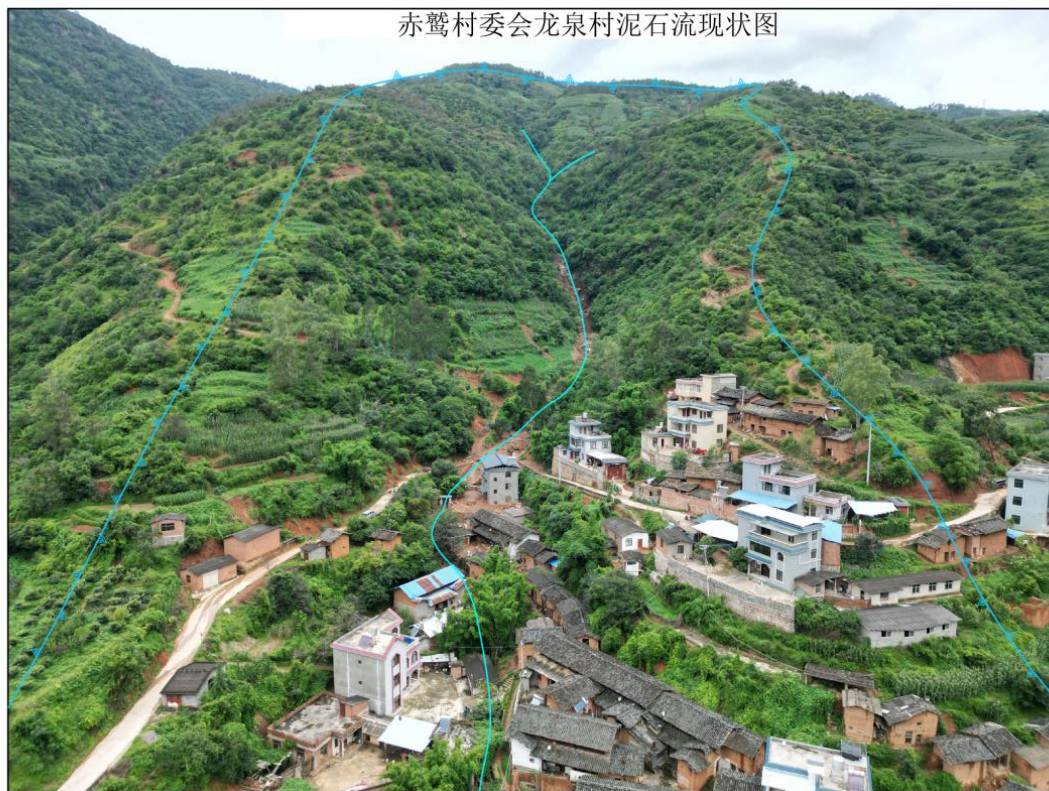
图 1-1 泥石流现状航拍图

灾害发生后，我公司作为富民县驻县联乡技术服务单位，第一时间组织专业技术人员赶赴现场，对龙泉村泥石流沟进行了实地调查，初步掌握了灾害体的规模类型、发展趋势及危害对象，并提交应急调查报告，同时提出相应的应急处置措施及后续工作建议。泥石流沟航拍图见图 1-1。

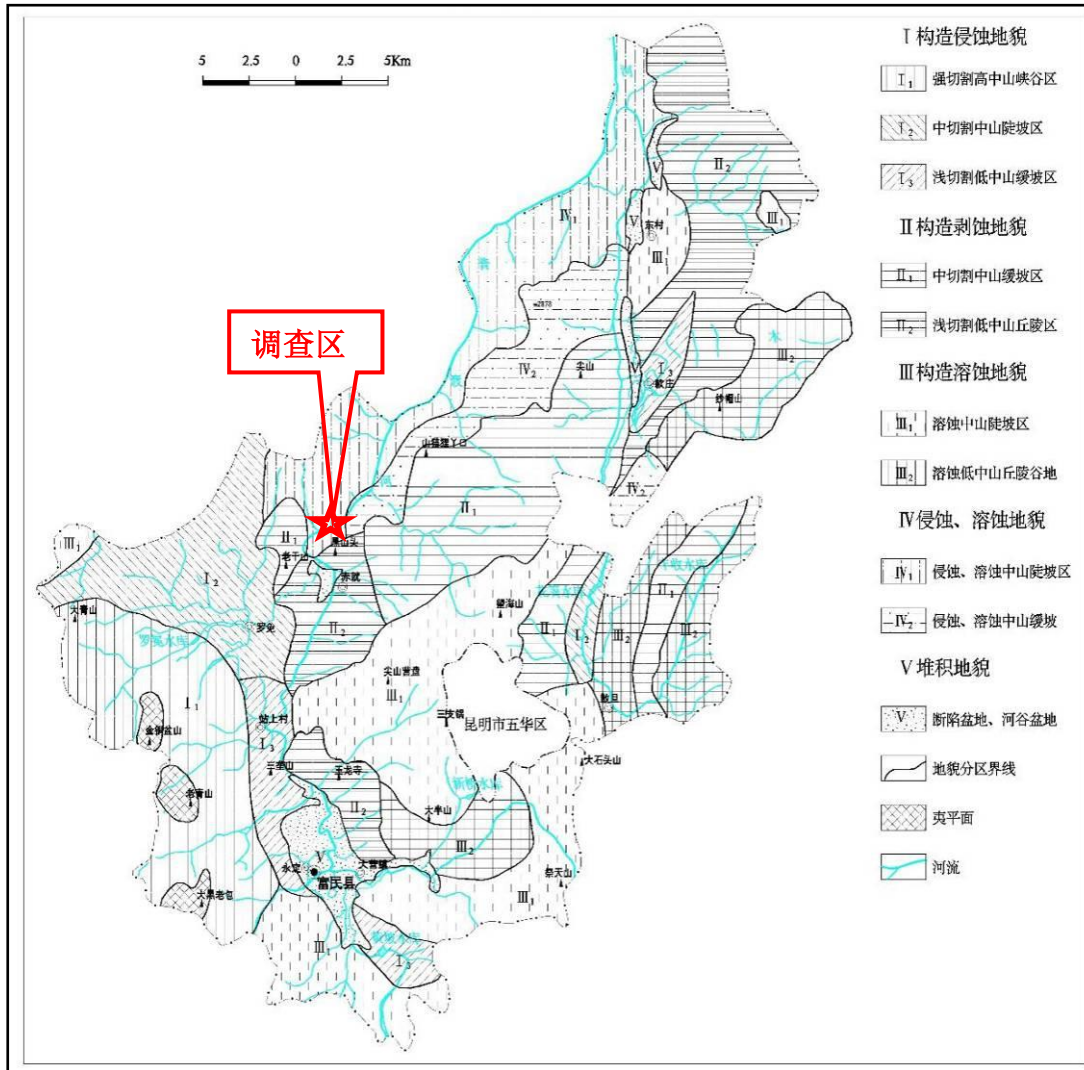
图 2-3 项目区地貌图

调查区属侵蚀、溶蚀陡坡区中山峡谷地貌，海拔最高点位于北侧分水岭山脊，海拔 2180m，村庄受威胁区域海拔 1660—1690m，汇入螳螂川最低点海拔 1640m，相对高差约 540m，总体泥石流沟地形坡度较大，山坡坡度 20-40°，局部形成陡坡、陡崖，深谷密布，沟壑纵横，村庄多建于沟口宽缓地段。河流多沿构造线分布，河谷呈“V”字型。项目区属于螳螂川水系右岸支流，区内地下水丰富，主要富集于浅表的覆盖层及风化的基岩中，属于松散层空隙水及基岩裂隙水或岩溶水，富水性较好，主要接受大气降雨补给，排泄于沟谷及低洼地带，最终排泄于螳螂川内。龙泉村泥石流沟流域范围内主要为

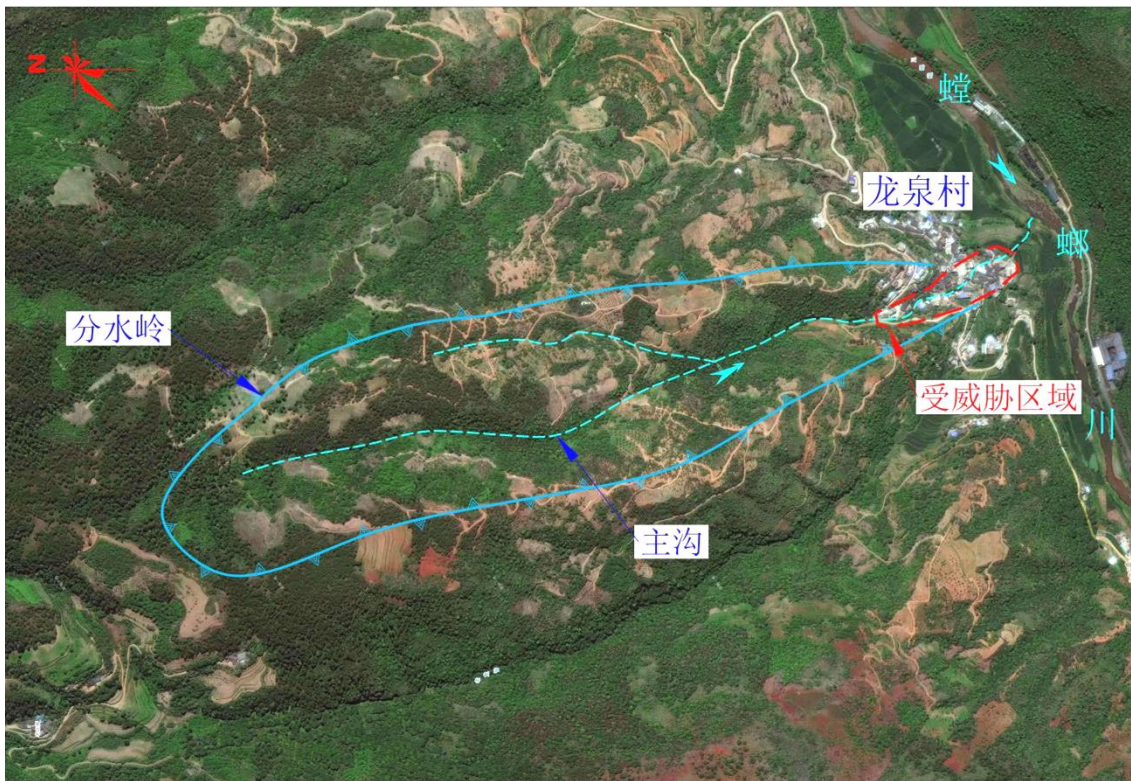
图 3-1 赤鹫镇赤鹫村委会龙泉村泥石流流域卫星图

赤鹫镇赤鹫村委会龙泉村爆发泥石流整个流域呈不规则“树枝”状，龙泉村泥石流沟流域面积约 0.5km^2 ，主沟长约 1.73km ，分布高程 $1640\sim 2180\text{m}$ ，主沟纵坡降约 243% ；沟道形态呈 V 型，发育有 1 条支沟。流域上游山高坡陡，两侧山坡坡度一般在 $20\sim 40^\circ$ ，沟道中游相对较宽缓，沟口有明显泥石流堆积扇。泥石流沟道分布情况见图 1-1。

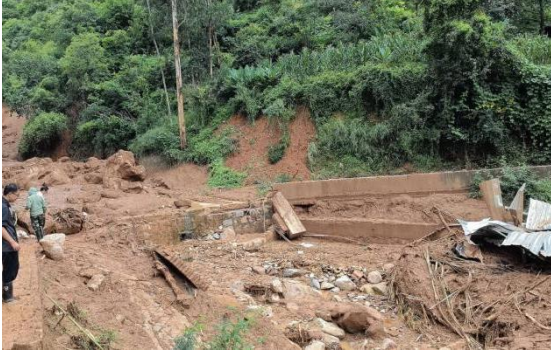
照片 3-1 沟口位置泥石流阻塞涵洞漫过道路

泥石流掩埋，下侧部分居民房屋被冲毁，在涵洞被阻塞后泥沙冲入附近居民房屋内，受灾照片见 3-1 至 3-6。

本次泥石流首次发灾，部分堆积体随泥流进入螳螂川，通过村庄时由于村庄段涵洞过流能力不足，泥石流将涵洞阻塞后冲入、冲毁房屋，造成较严重危害；部分泥沙、堆积体停留至村庄段，初步估计本次泥石流一次性冲出量约 500m²。

物源区地带,龙泉村泥石流虽然汇水面积小,但地形陡峭,高陡的岸坡在暴雨或地震条件下局部变形垮塌均可能引发此类的灾害;区内降雨丰富,地表水流地质作用较强,侵蚀、侧蚀作用持续对岸坡造成破坏,逐年降低着岸坡稳定性,此外区域内斜坡原始地形较陡,浅表层第四系松散土体在外界因素扰动下(暴雨、地震等)极易发生滑坡、垮塌等灾害,进而引发泥石流灾害;同时沟口位置狭窄,一旦桥涵阻塞泥石流随地形由高向低矮区域冲入的可能,同时村庄建设多数房屋挤占沟道情况突出且频繁,压缩原始沟道,导致过流能力不足,一旦爆发泥石流造成的危害也较为严重。

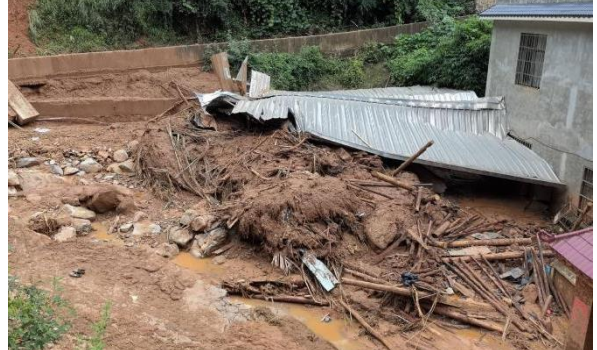
照片 3-2 养殖房被冲毁

根据调查访问该泥石流爆发时间为2025年8月22日早晨8时，受连续两日降雨下突发泥石流，所幸村民即使撤离，该泥石流沟为暴雨型坡面侵蚀型-溃决泥石流，本次受集中单点暴雨的影响发生。泥石流爆发导致沟口居民养殖房被冲毁，所饲养羊群被泥

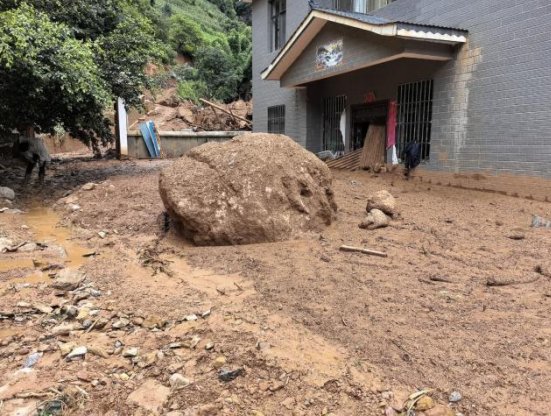
照片 3-3 泥石流爆发时所携带巨石

据现场踏勘，本次冲刷堆积的泥石流堆积物，一般块径 10~100cm 不等，极个别可达 2m 以上。泥石流堆积物主要由漂卵石混杂碎块石组成，由砂性土、粘性土充填，夹杂树木枝干；漂卵石主要位于沟口附近，次棱角状，分选性好、磨圆度较好；碎块石、
