昆明市富民县赤鹫镇玉屏村委会高家凹村 滑坡地质灾害应急调查报告

云南地质工程勘察设计研究院有限公司

提交时间：2025年9月25日

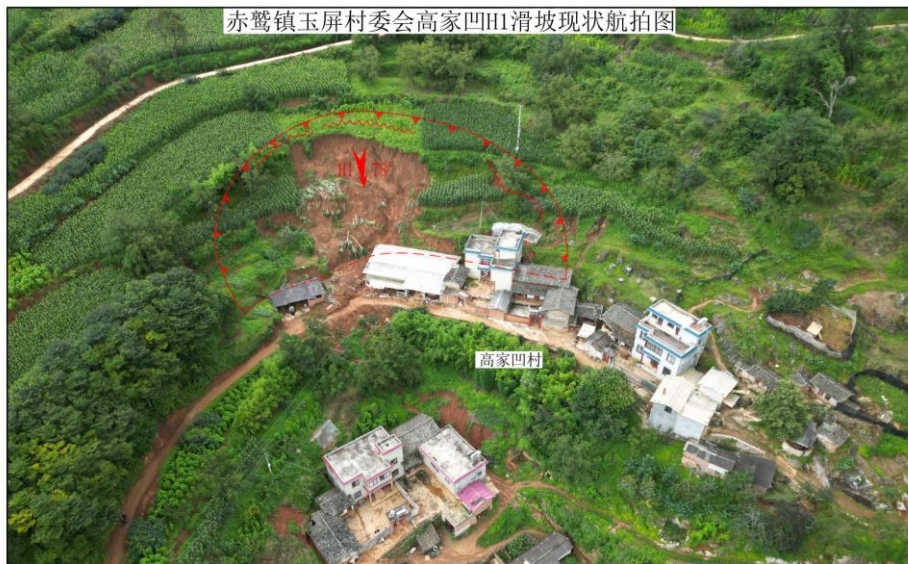
图 1-1 赤鹫镇玉屏村委会高家凹 H1 滑坡现状航拍图

昆明市富民县 2025 年 8 月 20 日~24 日强降雨期间，富民县赤鹫镇玉屏村委会高家凹村村庄东、西两侧发生滑坡灾害，均为新出现的灾害点，其中 H1 滑坡位于村庄西侧，滑坡前缘为房屋，发生滑动后主要威胁下侧房屋；H2 滑坡位于村庄东侧，属于高陡坎变形滑动，H2 滑坡前后缘均为房屋，主要威胁上下两侧，航拍图见 1-1、1-2；高家凹滑坡主要威胁附近 8 户 40 人，资产 180 万元，险情等级为小型。

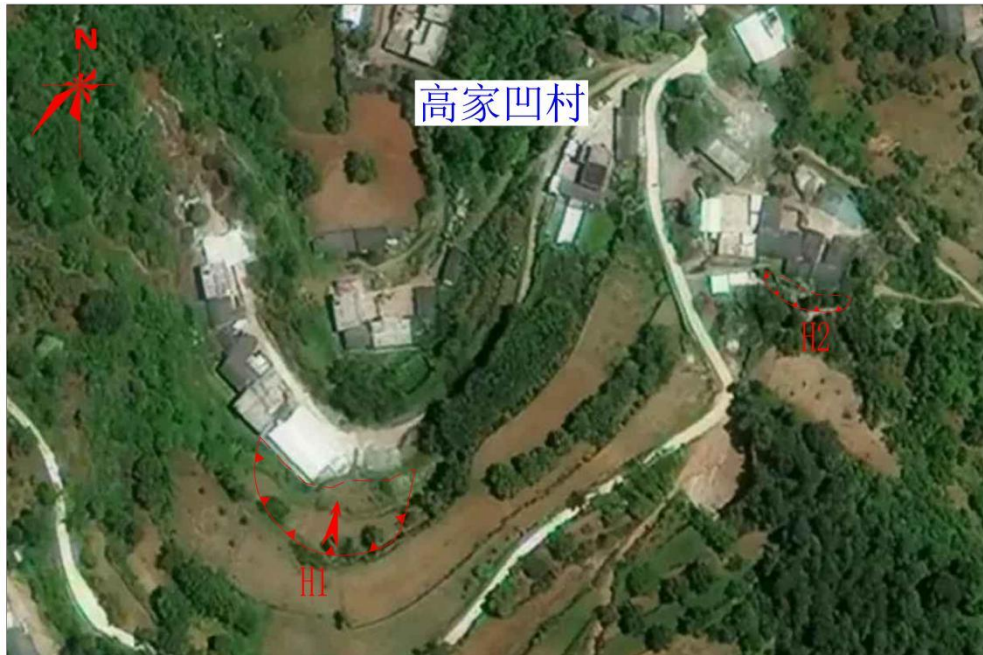
图 2-2 高家凹 H1、H2 滑坡位置关系及周边地形地貌现状图

高家凹村位于玉屏村委会东侧，村庄坐落于山脊附近，总体地势南高北低，地形坡度一般地形坡度一般 $10\sim 20^\circ$ ，局部有大于 40° 陡坡，村庄建设改造着原始地形地貌，多变现为高开挖回填，H1 滑坡坡脚位置建设活动对前缘进行了一定的开挖，对坡体稳定性有一定影响；H2 滑坡前缘开挖后形成陡坎，未做相应支护措施，后侧为乡村道路及居民房屋，存在一定的加载，总体来说人类工程活动是引发滑坡的原因之一。

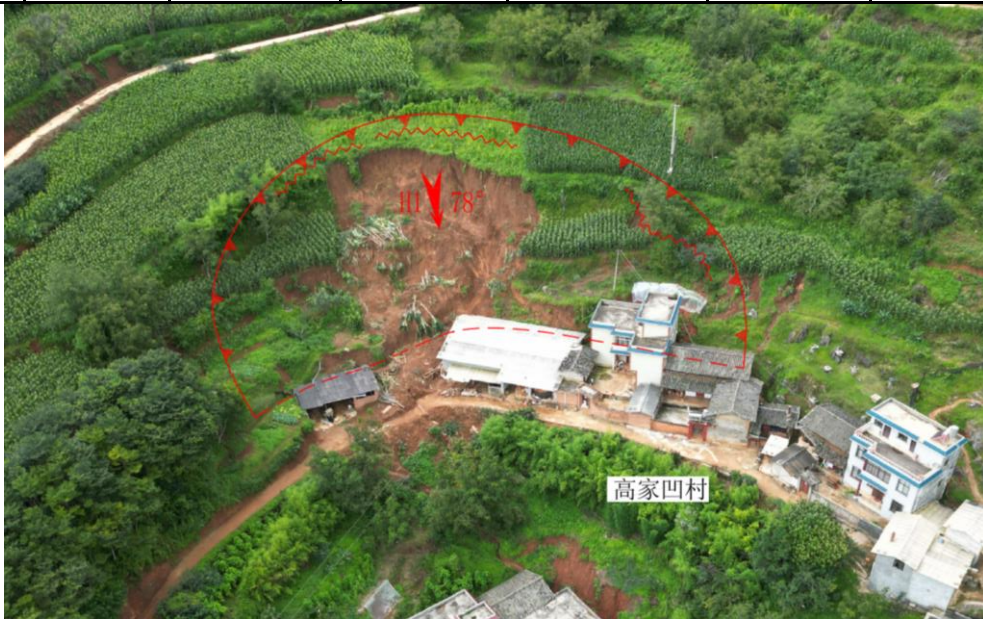
图 3-1 高家凹 H1 滑坡无人机航拍

滑方向 78° ，横向宽约 50m，纵向长约 20m，滑面平均厚约 3.5m，体积约 0.35 万 m^3 ；
 H2 滑坡位于村庄东侧，滑坡主滑方向 240° ，横向宽约 45m，纵向长约 5m，滑面平均厚约 2.5m，体积约 0.05 万 m^3 ；属性小型浅层牵引式土质滑坡。

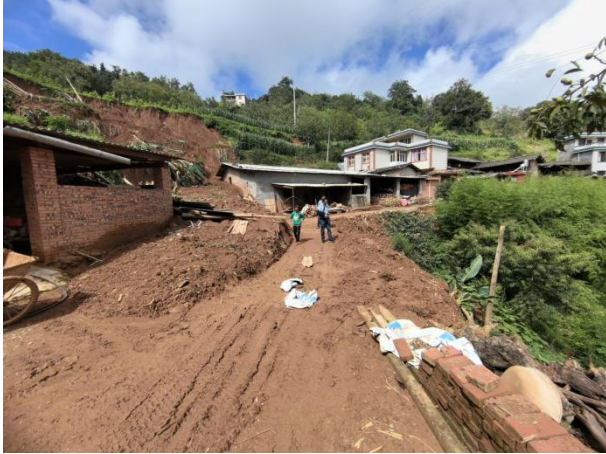
照片 3-1 高家凹 H1 滑坡前缘现状

高家凹 H1 滑坡前缘为居民房屋，本次滑动滑体冲入前缘房屋，造成一定损失；H2 滑坡前缘同样为房屋，后侧有道路及房屋，2 个滑坡体积虽小，但威胁对象距离较近，陡坎高，局部垮塌也能造成严重后果，总体来说滑坡处于欠稳定状态，随着时间的推移滑坡在外界因素扰动下，继续变形的可能性大，威胁将会逐渐扩大。

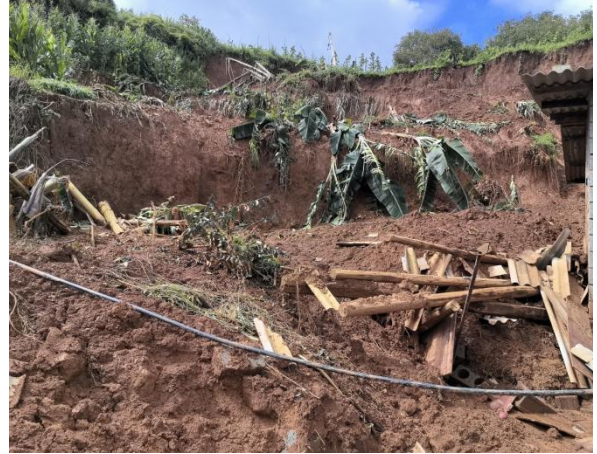
照片 3-2 高家凹 H1 滑坡滑动后坡体现状

经现场初步调查分析，H1、H2 滑坡变形主要为斜坡原始地形被改变，坡脚的开挖以及后侧的加载都是滑坡变形的原因之一，较高的陡坎未采取相应的支护措施，斜坡自身土体在重力作用下存在自身的卸荷作用，加之长年以来外界因素的扰动（暴雨、地震等），特别是近期富民县连续强降雨，导致土体长期处于饱和状态，土体自身抗剪强度降低，重力势能增加，滑坡最终出现变形。

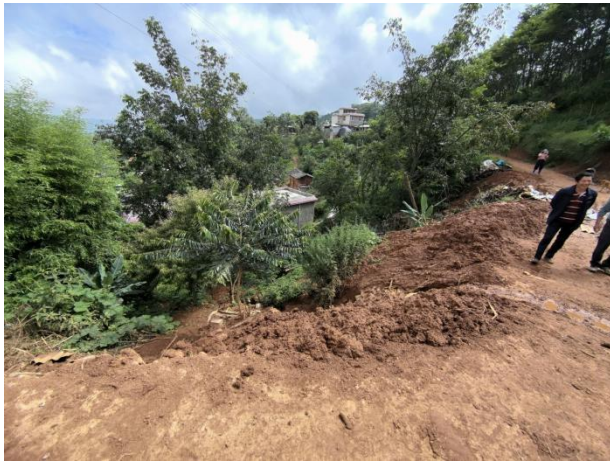
照片 3-3 高家凹 H1 滑坡已清理的堆积体

灾害发生后，乡政府、自然资源部门等高度重视，多次现场调查，并给与应急措施建议，目前 H1 滑坡部分堆积体已经进行清理，H2 滑坡后侧已铺设隔水布，防止地表水下渗加剧滑坡的变形。

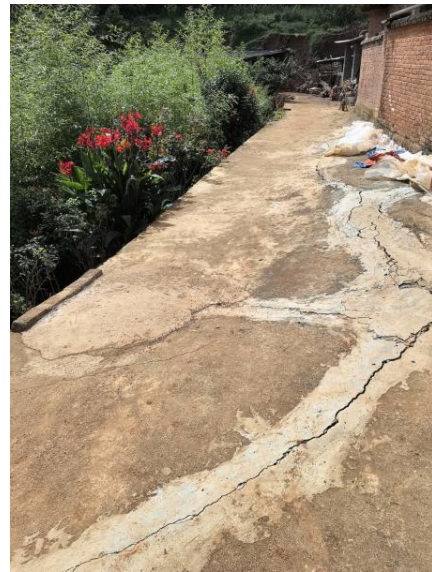
照片 3-4 高家凹滑坡后侧水泥地坪开裂

1. 玉屏村委会高家凹滑坡属于新增地质灾害点，建议尽快纳入地质灾害隐患点台账，同时做好滑坡段和周边巡查工作，出现险情及时采取处置措施并上报。
2. 对周边村民进行宣传，提醒人们注意防范地质灾害。对受威胁的村民发放灾害明白卡和避险明白卡。
3. 设置警示标语，避免村民、行人误入外倾房屋墙面周边造成安全隐患。
4. 对地表裂缝进行有效回填，防止雨水下渗加剧滑坡变形。
5. 对已发生开裂变形位置加强日常巡查工作，若发现异常变化，应立即组织村民积极避让，并上报相关部门。
