# 昆明市富民县罗免镇小甸村委会撒嘎拉村 滑坡地质灾害急调查报告

云南地质工程勘察设计研究院有限公司

二〇二五年九月

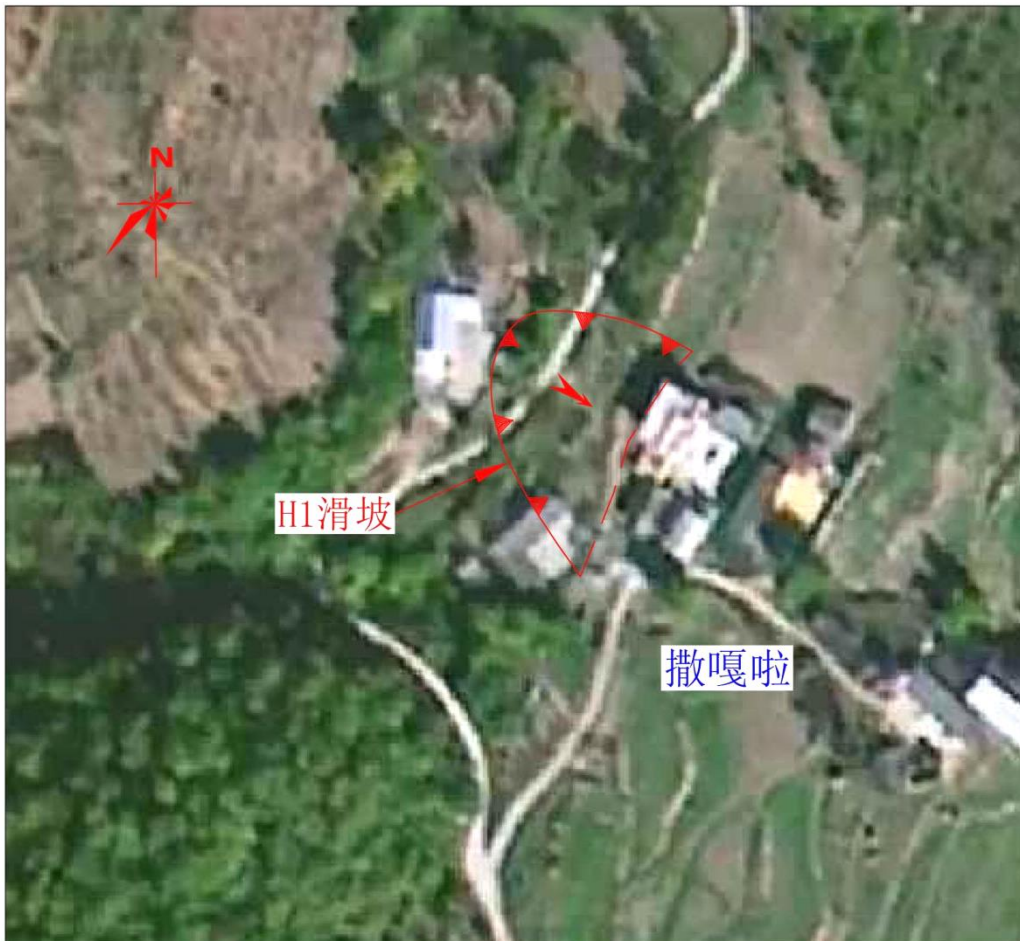
图 1-1 小甸村委会撒嘎拉村 H1 滑坡位置图

昆明市富民县 2025 年 8 月 20 日~24 日强降雨期间,富民县罗免镇小甸村委会撒嘎拉村发生滑坡灾害,村庄发育 1 个滑坡,滑坡位于村庄中部,前后两侧均为房屋,坡体变形主要变现为,滑坡中部道路水泥路面出现多条变形裂缝,由于滑坡前缘为房屋,一旦变形加剧直接威胁上下两侧共 4 户 15 人居民的生命财产安全,威胁资产约 60 万元,地质灾害险情等级为小型,滑坡位置关系图见图 1-1。

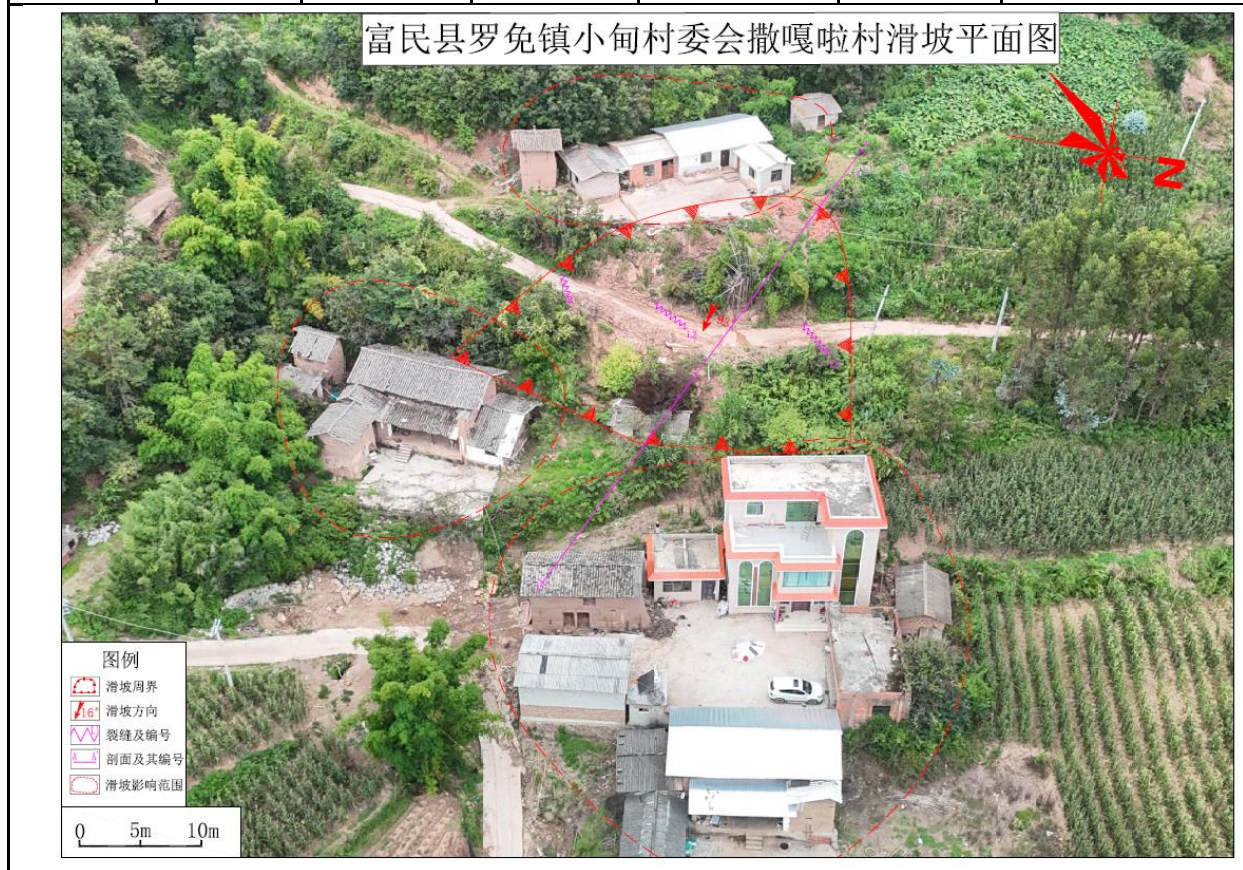
图 3-1 撒嘎拉村滑坡现状航拍图

小甸村委会撒嘎拉村滑坡，前缘受地形条件限制，村庄建设活动中为获得建筑场地对斜坡进行一定的开挖，同时未布设有效支挡措施，对斜坡稳定性有一定影响，滑坡中部为村庄道路，目前变形裂缝主要出现在水泥道路附近，裂缝宽度长度不一，多自南向北沿着公路走向延伸，总体滑坡 H1 滑坡平面形态呈不规则半圆型，撒嘎拉村滑坡坡向（主滑方向） $93^{\circ}$ ，滑坡横向宽约 20m，纵向长约 30m，平均厚度约 4m，体积约  $0.24 \times 10^4 \text{m}^3$ ，均属于小型浅层牵引式土质滑坡。

H1 滑坡位于村庄中部，目前滑坡变形严重，滑坡中部开裂变形错台 5-15cm，直接威胁下侧房屋，总体来说该滑坡处于欠稳定状态，继续变形发展滑坡威胁范围及危害存在逐渐扩大的可能，地质灾害治理宜早不宜迟建议及早进行治理。

灾害发生后，乡政府、自然资源部门等高度重视，多次现场调查，并给与应急措施建议，现状做好人工巡查工作，对滑坡已经变形及附近可能变形垮塌、滑动的区域进行巡查、排查工作，一旦遇到险情及时上报撤离。

1. 小甸村委会撒嘎拉村滑坡属于新增地质灾害点，建议尽快纳入地质灾害隐患点台账，同时做好滑坡段和周边巡查工作，在防治工程施工完成前，必须加强坡体变形监测预警、预报，发现险情及时撤离。

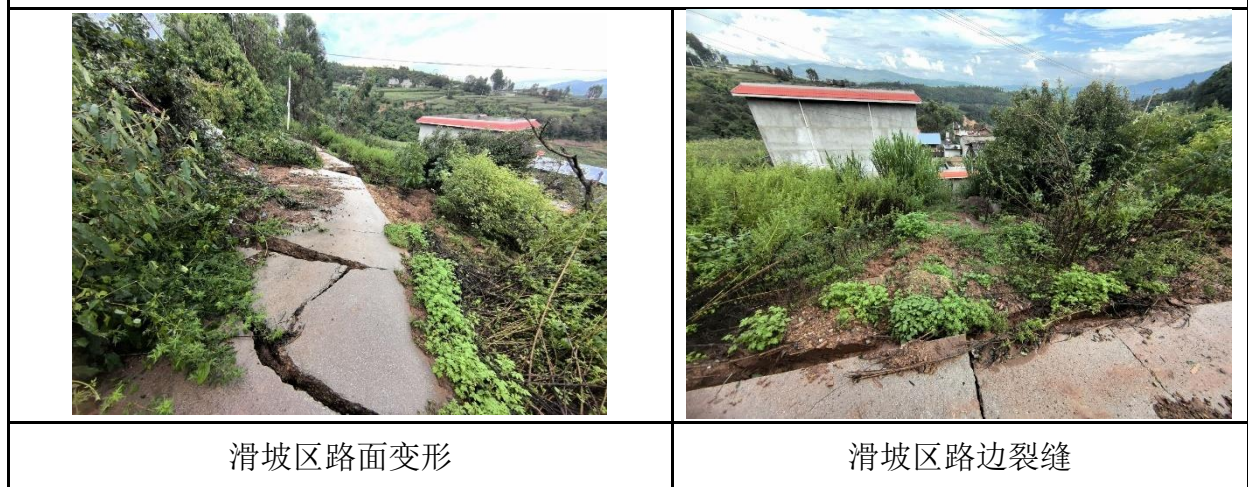
小甸村委会撒嘎拉村滑坡属于小型浅层牵引式土质滑坡，由于滑坡位于村庄中部，共威胁居民 4 户 15 人，资产 60 万元，地质灾害险情等级为小型。
