富民县款庄镇徐谷村委会大麦地村 滑坡、泥石流地质灾害应急调查核实报告

云南地质工程勘察设计院有限公司

二〇二五年九月

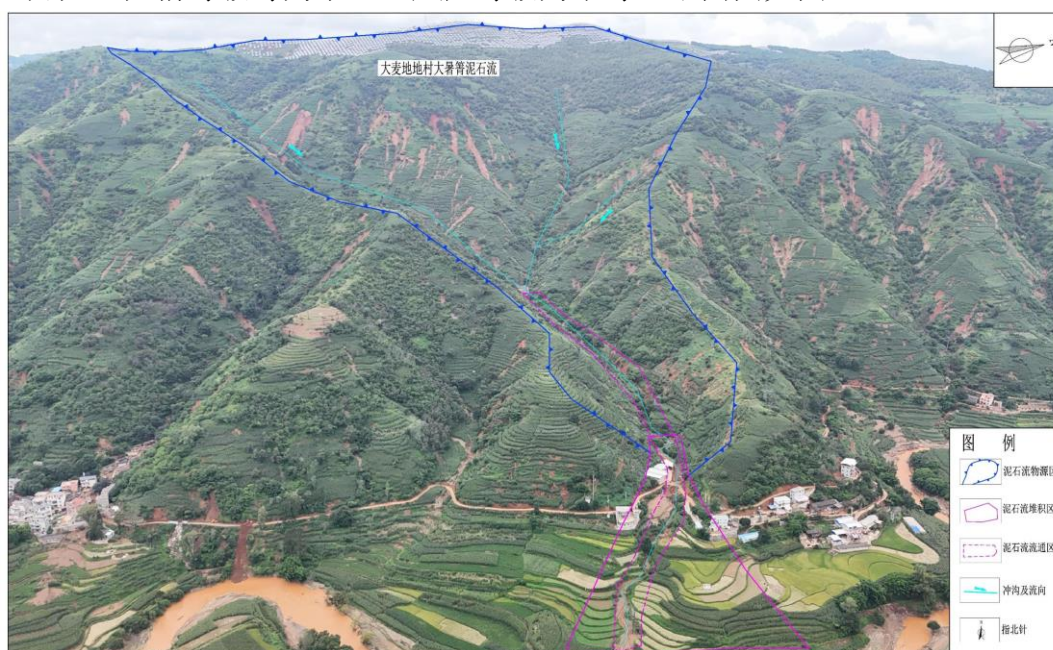
图 1-1 大暑箐泥石流平面图

款庄镇徐谷村委会大麦地村新增 6 处灾害点，其中大暑箐泥石流威胁沟口 3 户 12 名村民的生命安全，间接威胁沟口公路过往车辆及行人的生命财产安全；潜在威胁资产约 120 万元，险情等级等为小型，风险等级为中等，平面图见图 1-1。

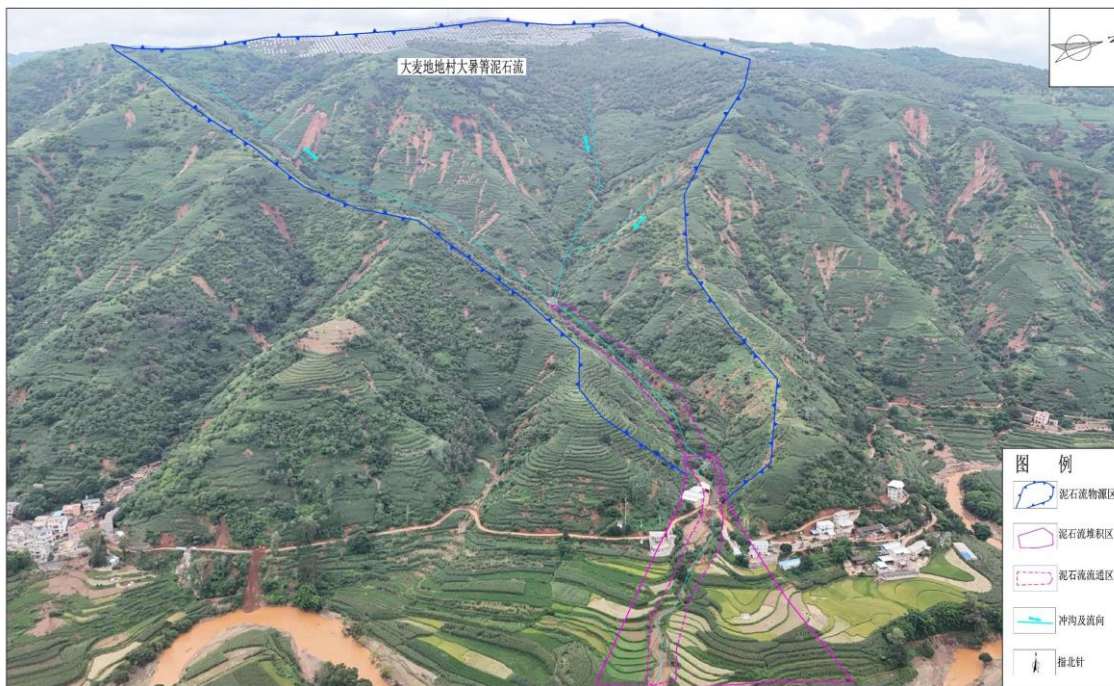
图 3.1-1 大暑箐泥石流平面图

物源区：集中于流域中上游区域，主要为两支沟交会口以上区域，面积约 1.24km^2 ，为松散物质主要生成与储备区；

流通区：分布于支沟交会口至养猪场，长约 520m，宽约 3-15m，为物质搬运核心通道；

堆积区：位于沟口养猪场至马过河河床，面积约 0.03km²，为村庄分布区及松散物质最终沉积区域。

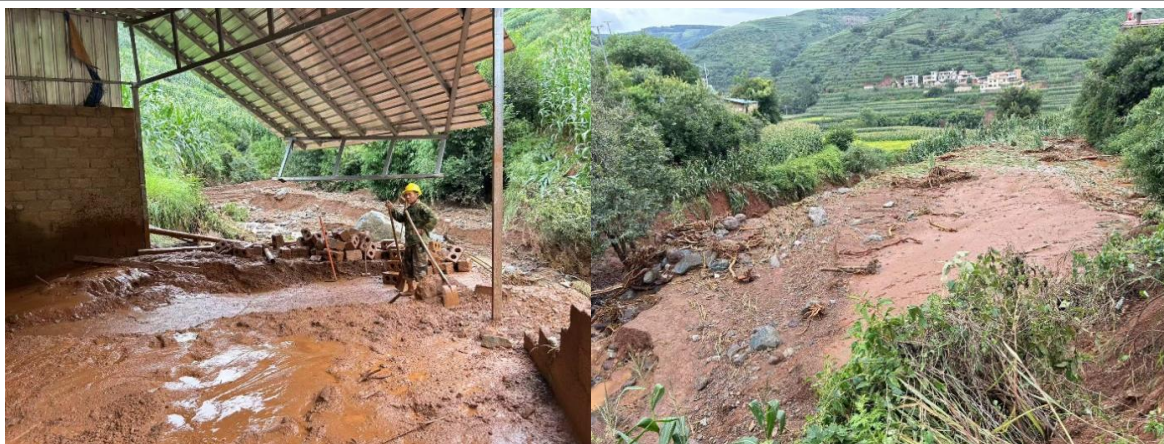
图 3.1-2 大暑箐泥石流灾害现场照片

流域内可参与泥石流活动的松散物源动储量约 $1 \times 10^4 \text{m}^3$ ，受本次强降雨激发，大暑箐已爆发泥石流灾害，造成沟道堵塞、沟口养猪场、耕地及村间公路泥沙淤积，淤积泥沙总方量约 3000m^3 ；同时导致农作物损毁、养猪场围墙倒塌等（图 3.1-2），直接经济损失约 6 万元，随着地质环境条件持续恶化，推测下次泥石流一次最大冲出固体物质总量可达 $1 \times 10^4 \text{m}^3$ ，判定其规模为中型泥石流。

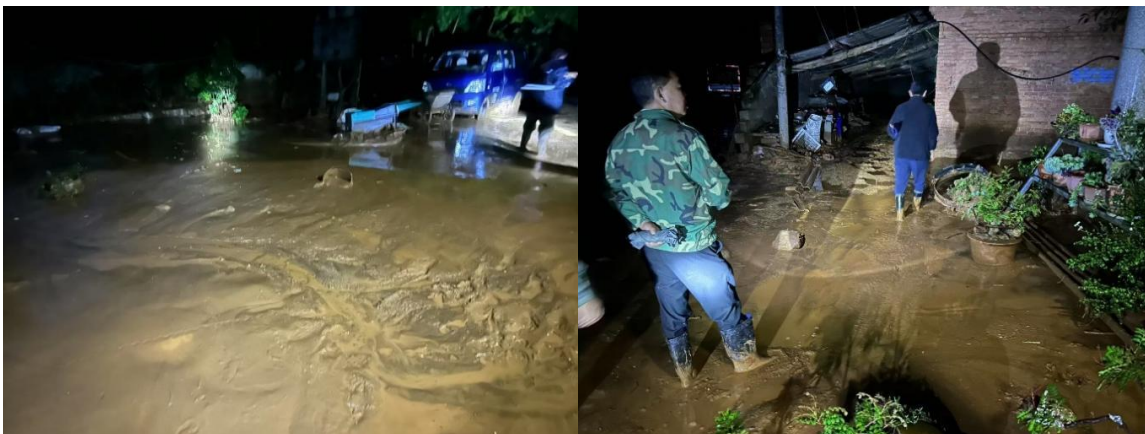
图 3.2-2 涌入院坝泥沙

据现场调查访问，该泥石流沟存在较为严重的灾害隐患，泥石流沟主要威胁下游为大麦地村庄人员、酿酒厂、沿线公路及过往行人。

(3) 影响面积 14000m^2 （大麦地村 1 户 4 人、1 座酿酒厂（已改为仓库）），影响 150m 道路、约 10000m^2 农田，威胁约 50 万元资产。险情等级等为小型，风险等级为中等。

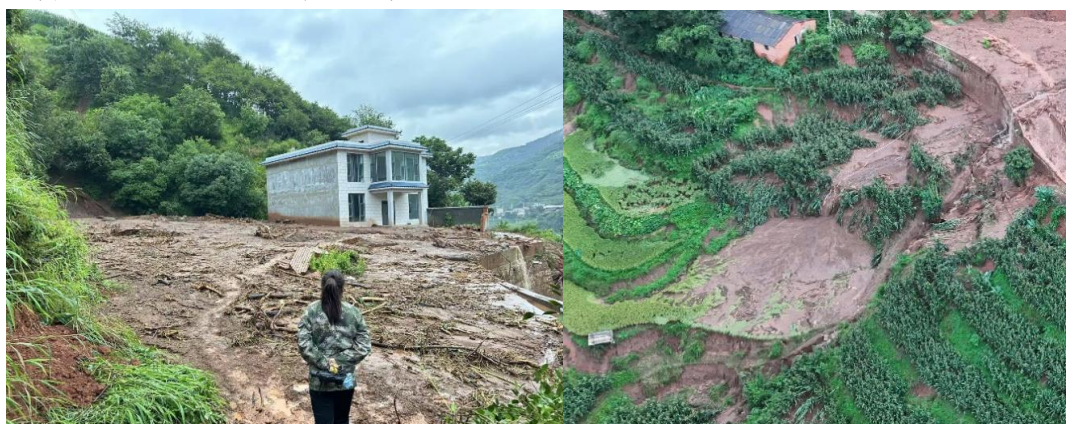
图 3.3-2 大麦地村 N2 泥石流现场照片

据现场调查访问，该泥石流沟存在较为严重的灾害隐患，泥石流沟主要威胁下游为大麦地村庄人员、沿线公路及过往行人。

(3) 影响面积 7900m²（大麦地村 1 户 4 人），影响 200m 道路、约 10000m²农田，威胁约 30 万元资产。险情等级为小型，风险等级中等。

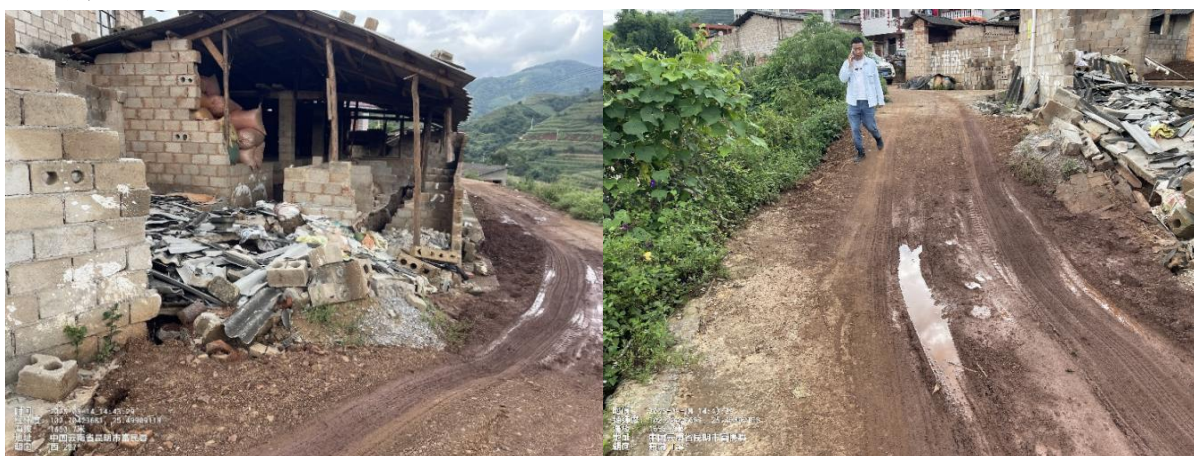
图 4.3-1 大麦地村滑坡部分区域现场照片

该滑坡由持续性强降雨诱发，变形主要集中于坡体后缘区域，变形裂缝总体呈近南北向展布，宽度介于 0.5-0.8 米之间，反映出滑坡体后缘存在显著的拉伸变形特征；现场可见后缘村民牲畜用房地面出现最大 1.5 米的垂直错动，同时伴随道路沉降明显，交通基础设施遭受结构性损毁；目前坡体开裂变形愈发显著，裂缝宽度不断加大、深度持续加深且范围逐步扩展，滑坡总体处于欠稳定状态，有进一步恶化发展的趋势，后续可能引发更为严重的次生灾害，在不利因素叠加影响下，短期内发生整体性滑移破坏的风险较高。

(4) 在滑坡拉张裂缝处铺设隔水薄膜进行临时封堵，防止雨水下渗，并简易疏通周边排水通道；同时完善坡体地表排水系统，及时开挖疏通后缘及两侧排水沟渠，封堵拉张裂缝。

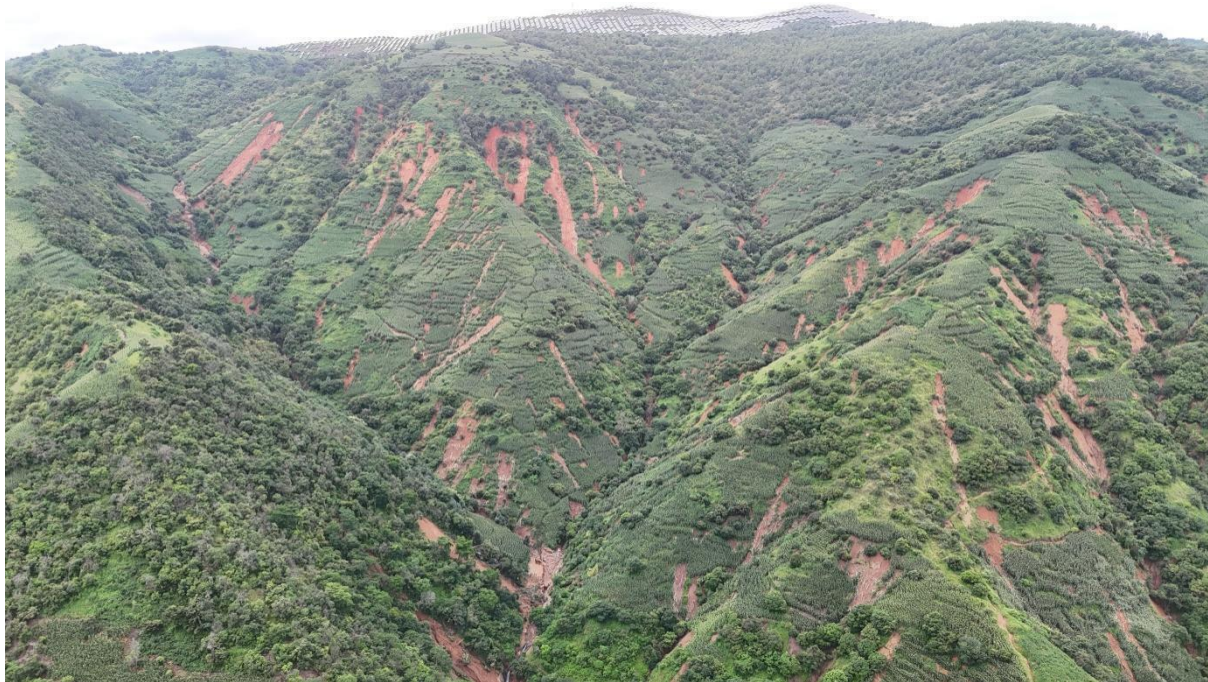
图 5.1-1 大暑箐泥石流物源区图片

物源区：以中上游陡坡为主，沟谷呈“V”字形，纵坡降大（约 300‰），坡面破碎、植被发育差、表土裸露，为物质剥离与汇集提供有利地形，靠近分水岭附近大面积分布光伏板，受本次强降雨影响，坡体可见多处浅表滑移（图 5.1-1）；

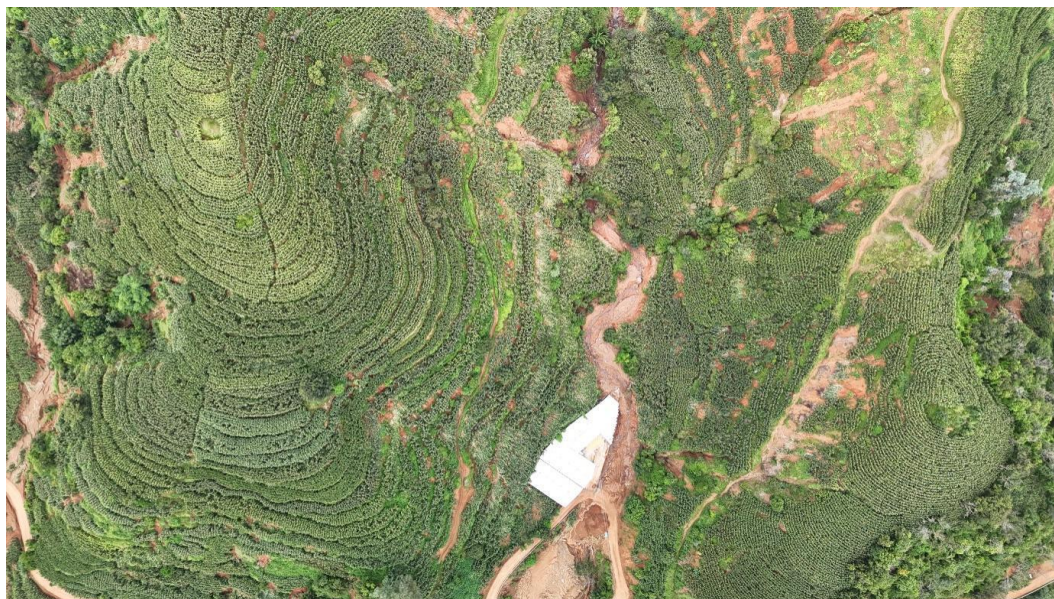
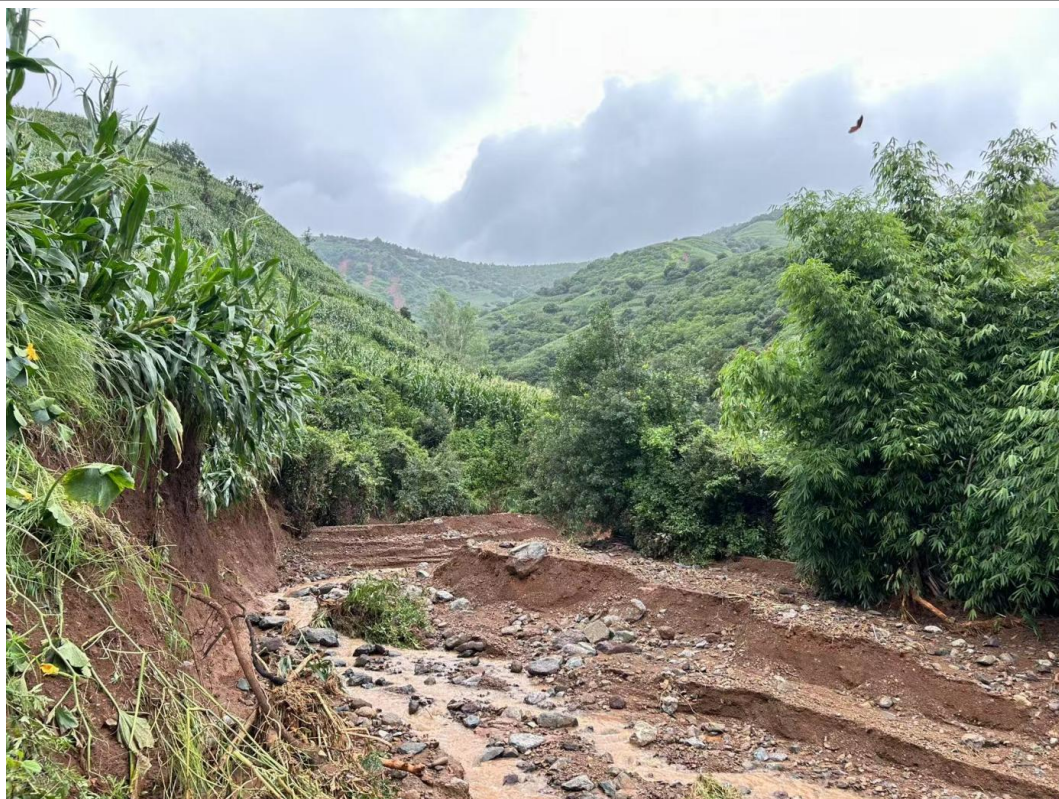
图 5.1-2 大署箐泥石流流通区图片

流通区：平面呈长条弧状，沟道纵坡降较物源区略缓，约 192‰，整体具备高效物质搬运能力；沟谷两岸为松散残坡积层，抗冲刷能力弱，沟岸易坍塌补充物源，现状可见冲刷深度约 1-2m；

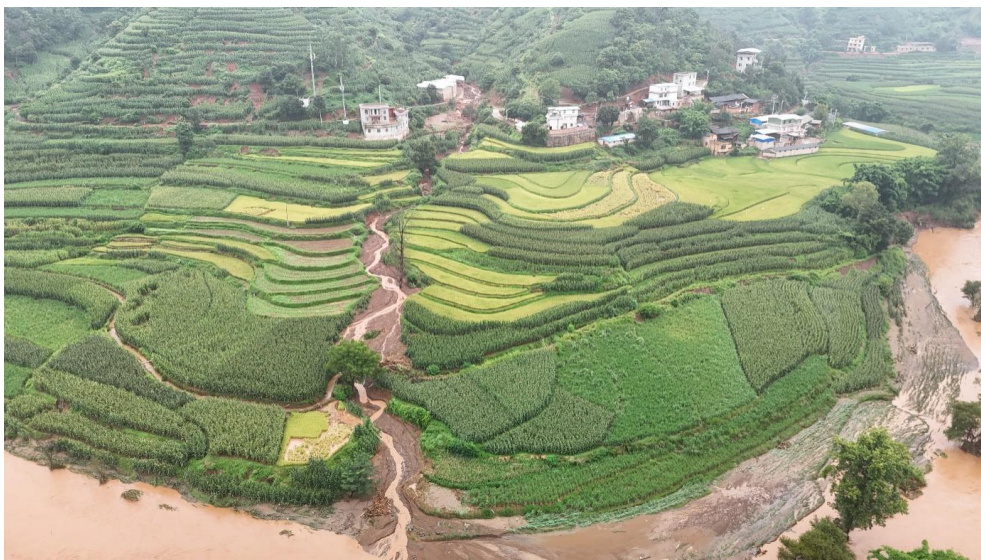
图 5.1-3 大署箐泥石流堆积区照片

堆积区：地势总体向马过河倾斜，地形开阔，主要为耕地，为泥石流固体物质沉积提供充足空间，本次强降雨已在此形成约 3000m³的明显堆积体，造成 1 亩耕地掩埋。

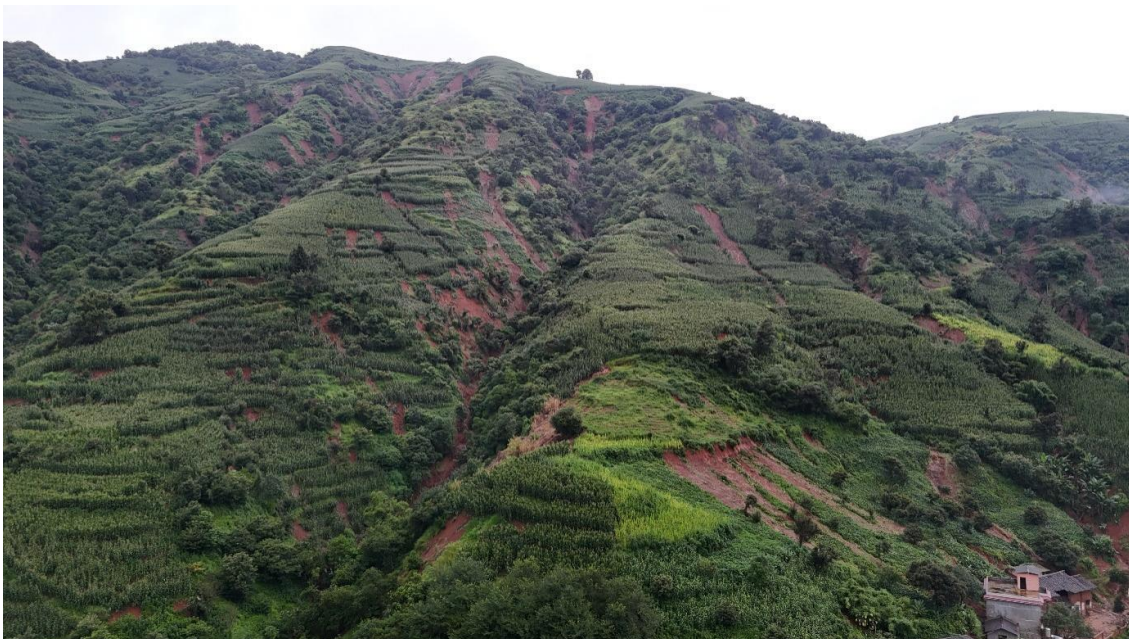
图 5.3-1 大麦地村 N2 泥石流物源区全景

物源区：面积约 0.04km^2 ，平均纵坡降约 460% 。分布于主沟两侧沟坡地带，上游两侧山体坍塌较为发育，冲沟侵蚀作用较为明显。沟床内有大量的松散堆积物、滑坡堆积物，成分主要为含碎石粉质粘土、碎块石，结构松散，沟内局部可见基岩出露。

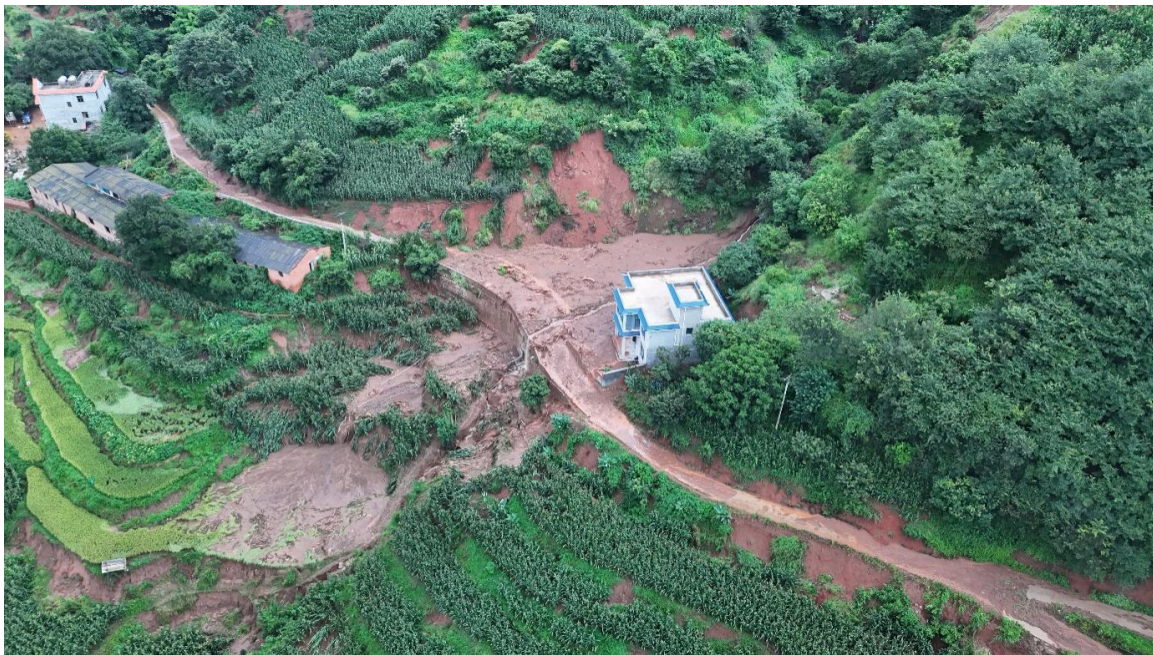
图 5.3-3 大麦地村 N2 泥石流堆积区全景

堆积区：面积约 0.01km^2 ，平均纵坡降约 260% 。平面上整体呈扇形，堆积区沟道地形坡度约 $10\text{-}25^\circ$ 。泥石流堆积区厚度一般在 $0.5\text{-}2\text{m}$ 。物质主要为粉砂、细砂、粉质粘土团块，少量砂性土、角砾充填，砾石次棱角-次圆状，成份以玄武岩、灰岩、火山凝灰岩为主，无分层性，分选性差。

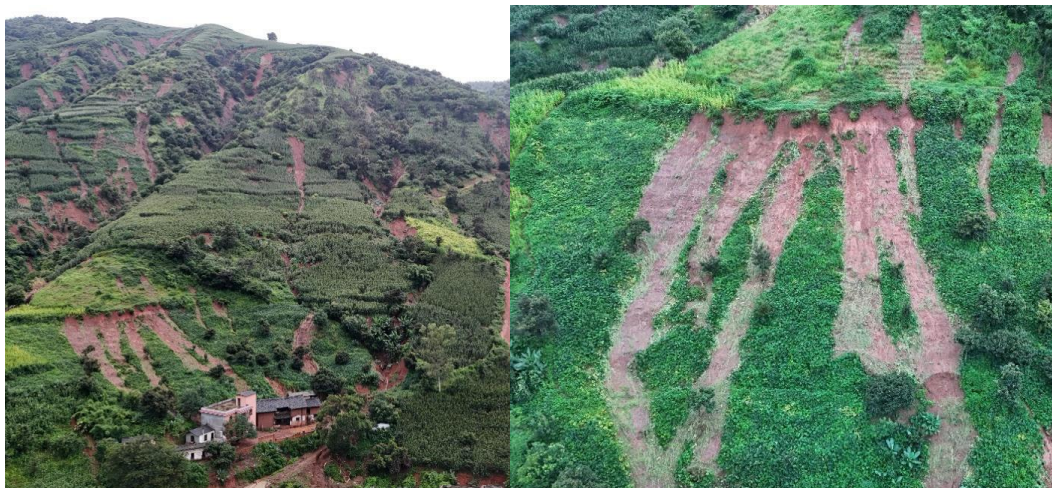
图 5.4-1 大麦地村 N3 泥石流物源区全貌及物源区坡面侵蚀

物源区：面积约 0.04km^2 ，平均纵坡降约 570% 。分布于主沟两侧沟坡地带，上游两侧山体坍塌较为发育，冲沟侵蚀作用较为明显。沟床内有大量的松散堆积物，成分主要为含碎石粉质粘土、角砾、碎石，结构松散，沟内局部可见基岩出露。

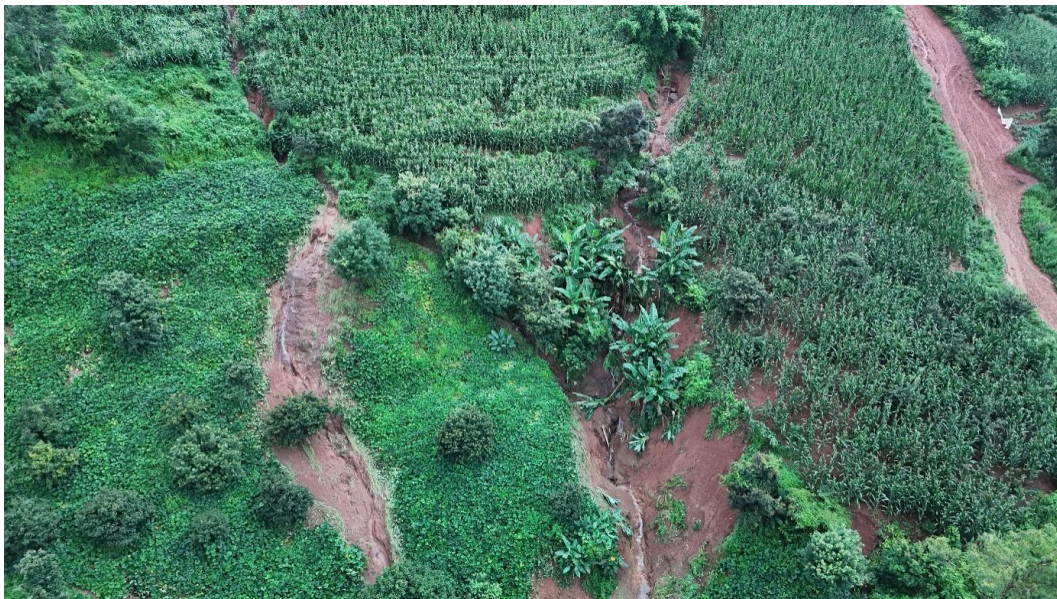
图 5.4-2 大麦地村 N3 泥石流流通区沟道

流通区：面积约 0.01km^2 ，平均纵坡降约 420% 。平面形态呈弯曲条带状，该区泥石流沟谷相对狭窄，切割较深，断面多呈“V”形，沟道稍显曲折。现状沟床内泥石流堆积物相对较少，可见基岩出露，堆积物为碎块石、少量漂石混杂堆积，堆积厚度 $0.3-1 \text{m}$ 。

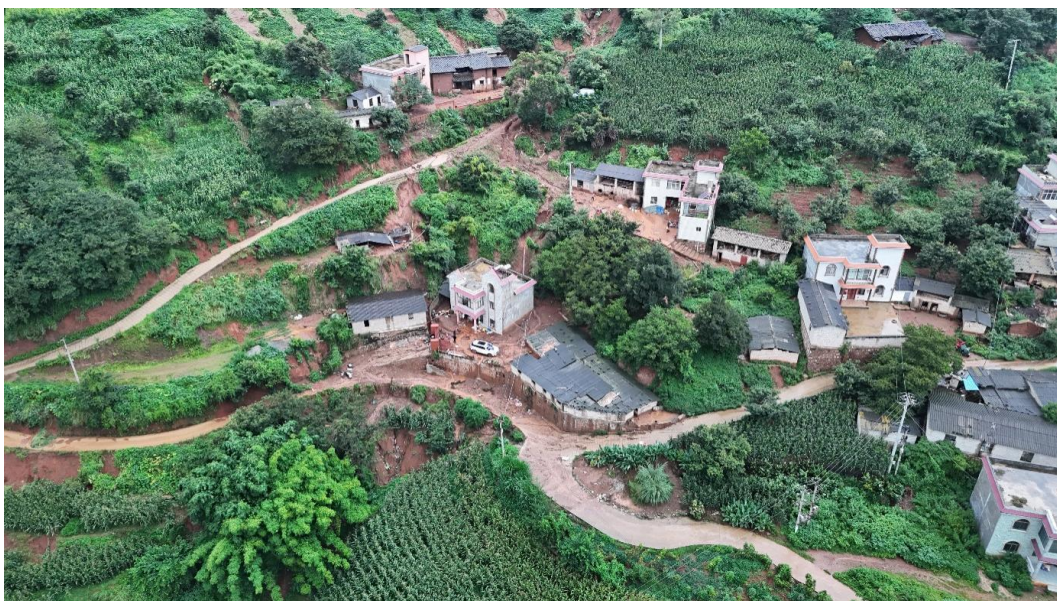
图 5.4-3 大麦地村 N3 泥石流堆积区

堆积区：面积约 0.01km²，平均纵坡降约 280‰。平面上整体呈扇形，堆积区沟道地形坡度约 10-25°。泥石流堆积区厚度一般在 0.5-2m。物质主要为粉砂、细砂、粉质粘土团块，少量砂性土、角砾充填，砾石次棱角-次圆状，成份以玄武岩、灰岩、火山凝灰岩为主，无分层性，分选性差。

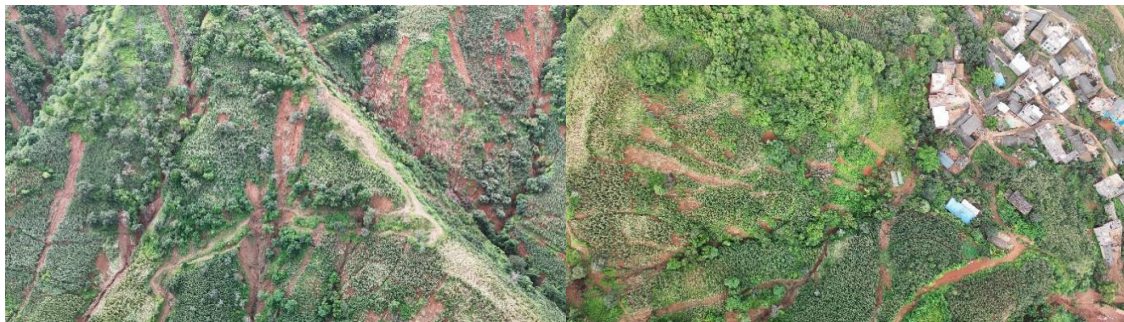
图 5.5-1 大麦地村 N4 泥石流物源区坡面侵蚀

物源区：以上游陡坡为主，沟谷呈“V”字形，纵坡降大（约 245‰），坡面破碎、陡坡种植、植被较少，为物质剥离提供有利地形；

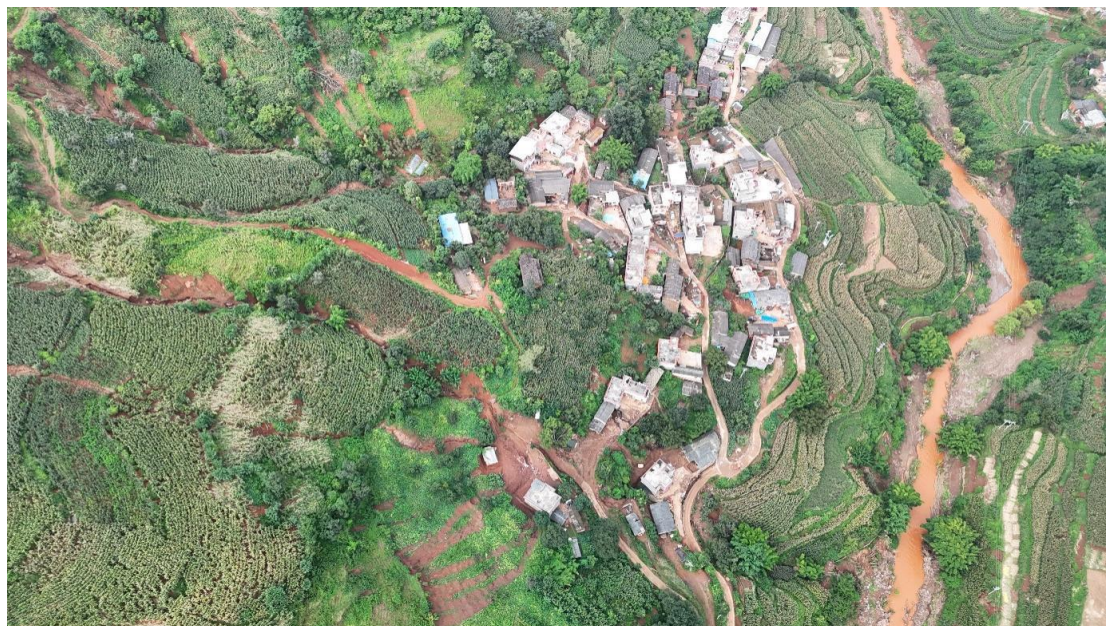
图 5.5-2 大麦地村 N4 泥石流堆积区全貌

堆积区：地势向马过河倾斜，地形平缓，为泥沙淤积提供充足空间，本次强降雨已形成明显堆积体。
