富民县款庄镇徐谷村委会小白坡村 泥石流地质灾害应急调查核实报告

云南地质工程勘察设计研究院有限公司

二〇二五年九月

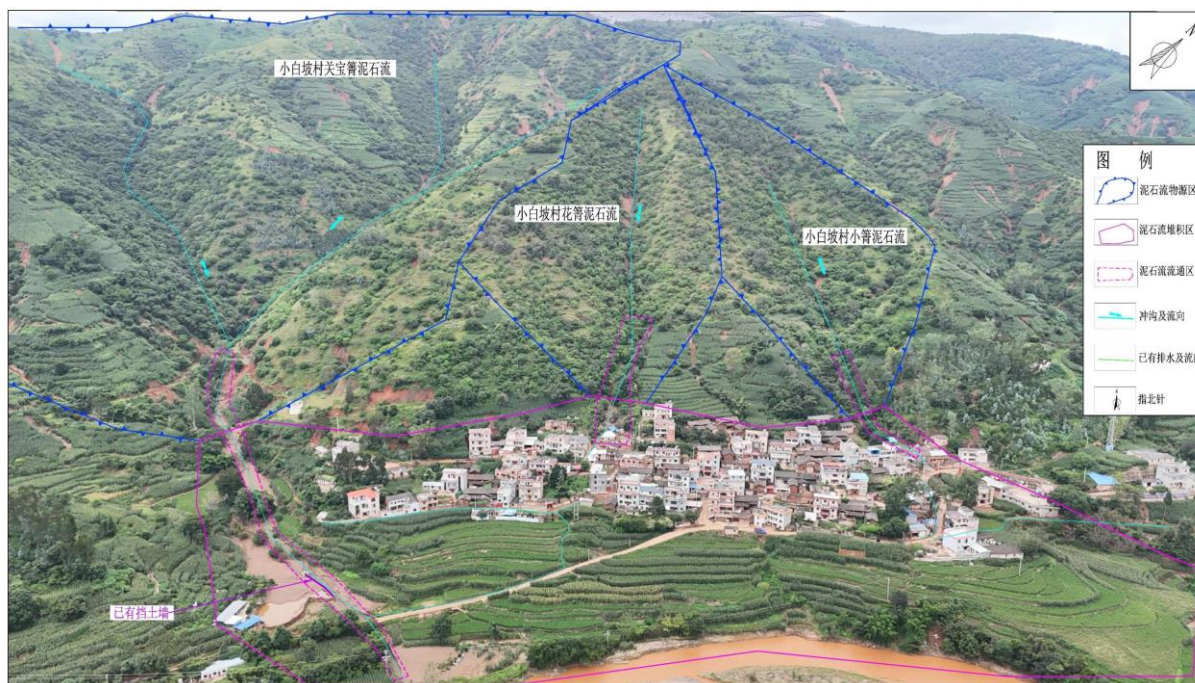
图 1-1 富民县款庄镇徐谷村委会小白坡村泥石流现状图

富民县款庄镇徐谷村委会小白坡村新增 3 处泥石流灾害点（见图 1-1），受持续强降雨影响，加之区域防灾基础条件薄弱，小白坡村泥石流灾害点对群众生命财产安全形成威胁，共威胁沟岸附近居民 84 户 264 人，受威胁财产约 2520 万元，本次险情未造成人员伤亡，险情等级划定为中型。

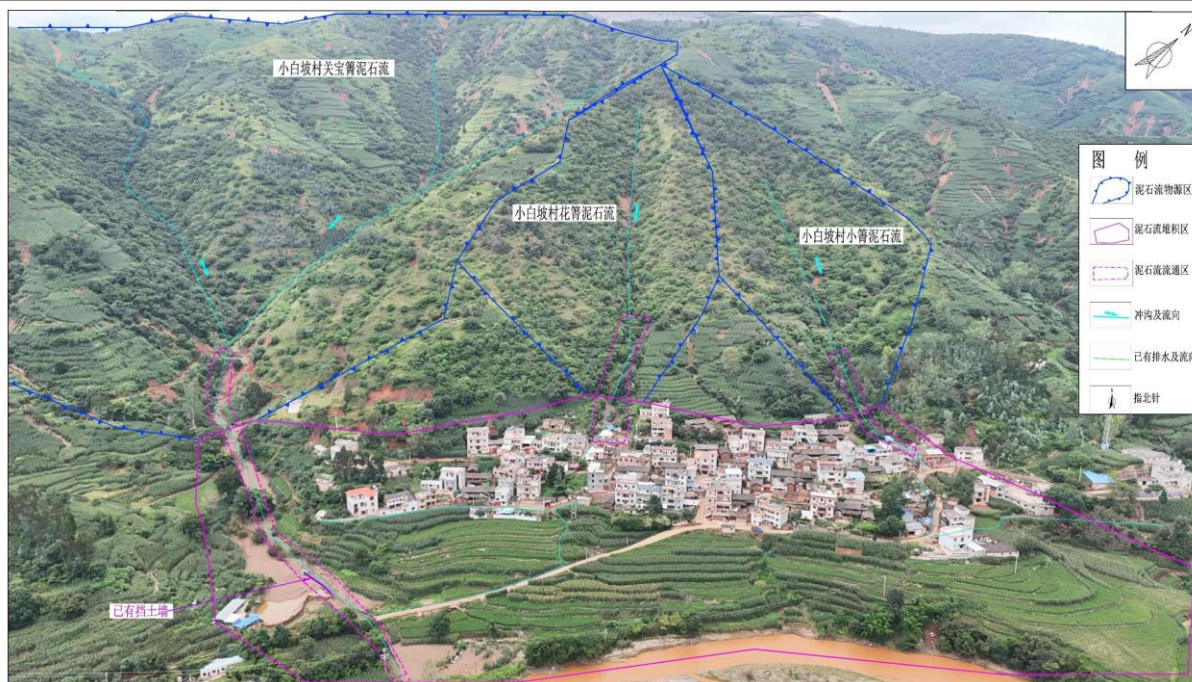
图 3.1-1 富民县款庄镇徐谷村委会小白坡村泥石流现状图

徐谷村委会小白坡小组境内的关宝箐、花箐、小箐三条泥石流沟现状如图3.1-1所示：

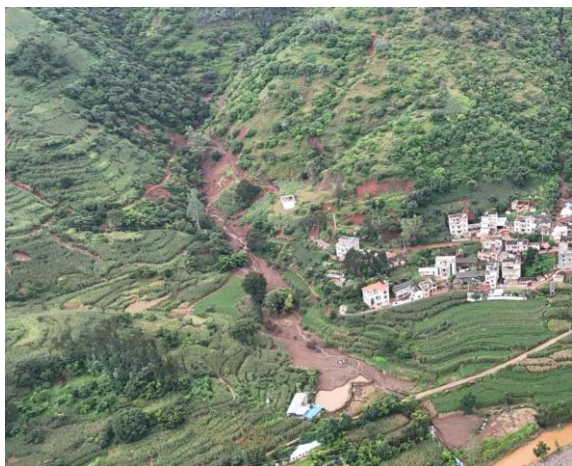
图 3.2-1 关宝箐泥石流流通区下游现状

关宝箐泥石流为粘性泥石流，固体物质颗粒以粉质粘土、少量碎石为主，浓度高、分选差，冲击破坏力较强。沟道冲淤分段特征如下：物源区以强烈侵蚀及浅表滑塌为主，可见侵蚀沟槽，冲刷深度0.5-1.5m；流通区（见图3.2-1）以搬运侵蚀为主，V型沟道无明显堵塞，沟床以泥沙、碎石为主，冲淤活动活跃；堆积区（见图3.2-2）以沉积淤积为特征，形成厚3-10m的扇状堆积体，其中本次堆积厚度0.3-1m，沟口道路至马过河沿岸有局部沉积，马过河河床存在部分堆积，输入泥沙量约1000m³。本次泥石流一次冲出量约5000m³。

(2) 对所有泥石流灾点开展清淤工作，重点清理主沟道、支沟及堆积区松散堆积物、淤积泥沙，优先疏通沟口、村庄周边及公路沿线淤积区域，恢复沟道行洪能力；妥善堆放清淤物质，防止二次冲刷入沟。

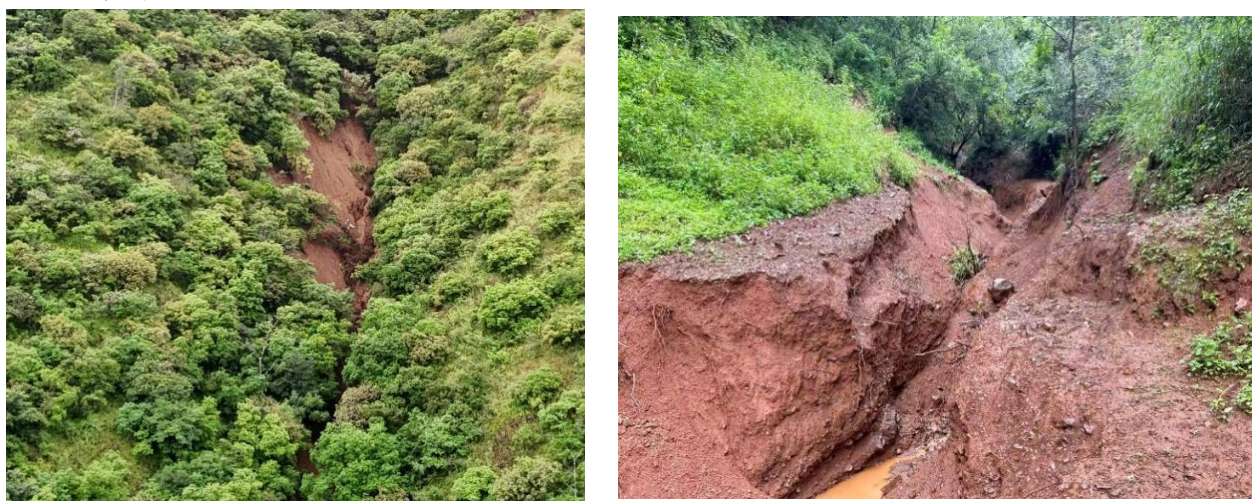
图3.2-3花箐泥石流物源区沟岸垮塌

花箐泥石流为降雨诱发型稀性泥石流，固体物质以松散土层、砂粒、碎石为主，流体密度随降雨强度波动，淤积物以粗粒为主。沟道冲淤分段特征如下：上游主沟道无明显堵塞，输运空间充足，V字形断面侵蚀活跃，沟壁时有垮塌（见图3.2-3）；沟口受建筑阻拦堆积明显，沟床为松散堆积物，粗糙程度中等。堆积物特征方面，单次淤积量2000m³，覆盖居民区院坝及村间公路，堆积体结构松散（见图3.2-4），二次降雨易被再次启动。本次泥石流一次冲出量约2000m³，物源区动储量4000m³，叠加后续补给，单次最大冲出量不超过5000m³。

花箐泥石流为强降雨诱发的小型、稀性、山坡型、发育期泥石流，一次冲出量约2000m³，造成5间房屋受损、4间墙体倒塌、道路淤积，财产损失5万元，无人员伤亡。灾害原因为540‰高纵坡降提供强势能，下伏强风化岩体及残坡积层提供松散物源，强降雨直接触发，沟口建筑阻隔导致排导受限加剧危害。此前无灾害记录，本次为新发泥石流。责任主体方面，自然因素即地形、地质、降雨为主导成因，人类活动即沟口村庄建设导致排导受限为加剧因素。现状稳定性方面，上游沟道侵蚀活跃、沟壁时有垮塌，堆积区堆积体结构松散、二次降雨易被再次启动，整体处于不稳定状态。发展趋势为发育期泥石流，复发潜力高，威胁小白坡村45户140人及资产1350万元，风险等级高风险。建议开展物源区坡面加固、沟口排导工程整治，雨季加强巡查监测，制定村民撤离避险预案。

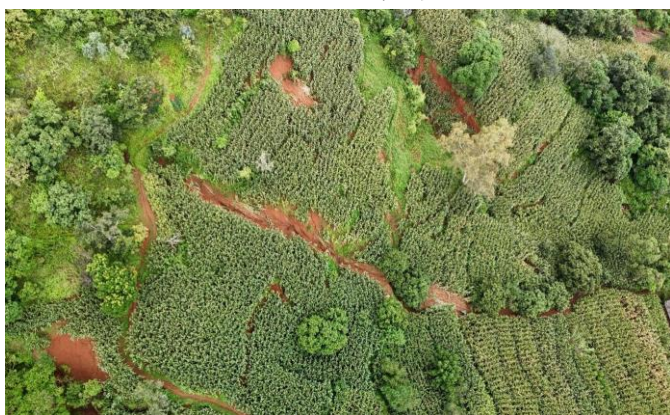
图3.2-5小箐泥石流物源区松散岩土体

小箐泥石流为降雨诱发型稀性泥石流，固体物质以松散土层、砂粒、碎石为主，流体密度随降雨强度波动，淤积物以粗粒为主。沟道冲淤分段特征如下：上游主沟道无明显堵塞，输运空间充足，V字形断面侵蚀活跃，沟壁时有垮塌（见图3.2-5）；沟口受建筑阻拦堆积明显，现状淤积厚度1-3m，沟床为松散堆积物，粗糙程度中等。堆积物特征方面，单次淤积量1300m³，覆盖居民区院坝及村间公路（见图3.2-6），堆积体结构松散，二次降雨易被再次启动。本次泥石流一次冲出量约1300m³，物源区动储量3500m³，叠加后续补给，单次最大冲出量不超过5000m³。

小箐泥石流为强降雨诱发的小型、稀性、山坡型、发育期泥石流，一次冲出量约1300m³，造成1间房屋受损、道路及院坝淤积，财产损失1万元，无人员伤亡。灾害原因为500‰高纵坡降提供强势能，下伏强风化岩体及残坡积层提供松散物源，强降雨直接触发，沟口建筑挤占沟道导致排导受限加剧危害。此前无灾害记录，本次为新发泥石流。责任主体方面，自然因素即地形、地质、降雨为主导成因，人类活动即沟口建筑挤占沟道导致排导受限为加剧因素。现状稳定性方面，上游沟道侵蚀活跃、沟壁时有垮塌，堆积区堆积体结构松散、二次降雨易被再次启动，整体处于不稳定状态。发展趋势为发育期泥石流，复发潜力高，威胁小白坡村33户109人及资产990万元，风险等级高风险。建议开展物源区坡面加固、沟口排导工程整治，雨季加强巡查监测，制定村民撤离避险预案。

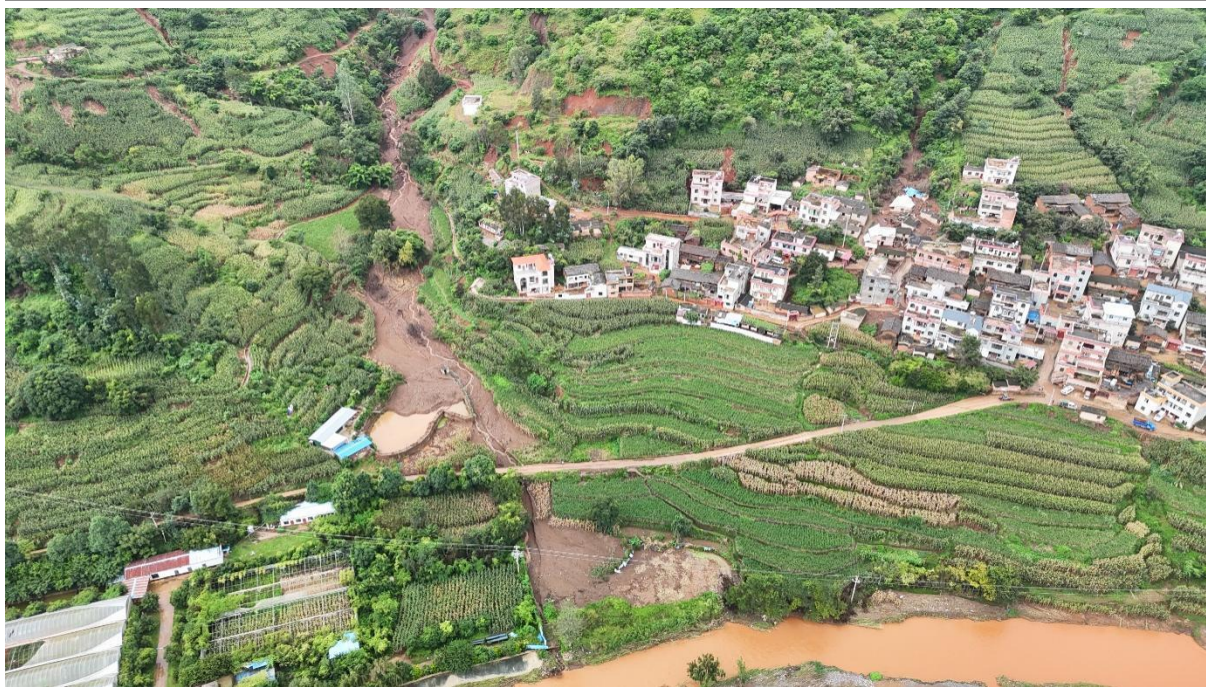
图 3.3-1 关宝箐泥石流沟口损毁农田及生产用房

关宝箐泥石流一次冲出固体物质总量约5000m³，判定为小型泥石流。直接危害方面，造成1间生产用房淤埋、道路堵塞、沟口耕地覆盖，直接财产损失约1万元，无人员伤亡。间接威胁方面，直接威胁小白坡村民小组约6户15人，以及村庄房屋、乡村道路、0.02km²耕地、沟口企业，威胁财产约180万元；影响区目前已覆盖0.02km²堆积区，未来规模扩大后可扩展至马过河区域，威胁上、下游沿岸群众。风险等级判定为中高风险。

未完全固结，整体处于不稳定状态。发展趋势为潜在中高频次泥石流，复发风险极高，规模可能升至中型，威胁6户15人及财产180万元。沟口已建挡土墙运营良好，建议开展物源加固、沟道整治、清淤工程，雨季巡查监测，制定撤离预案。

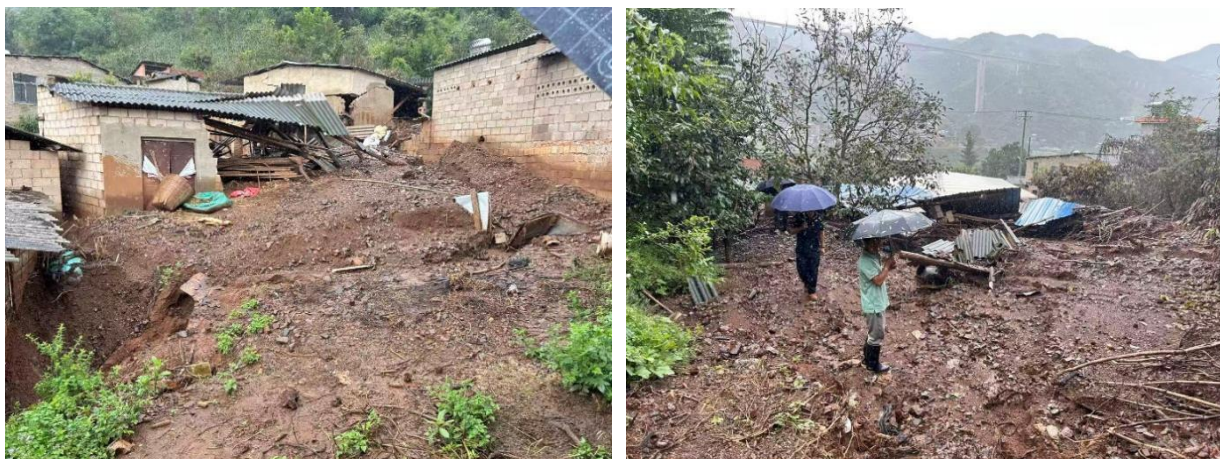
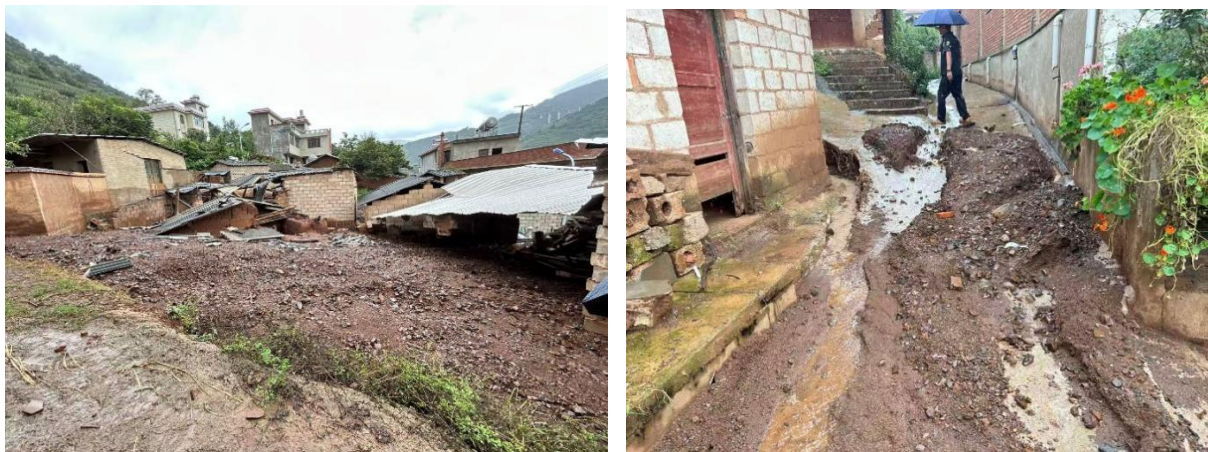
图 3.3-2 花箐泥石流流域损毁房屋

花箐泥石流一次冲出固体物质总量约2000m³，符合小型泥石流标准（冲出量小于1×10⁴m³），造成沟口5间房屋受损，其中4间房屋墙体倒塌，村内道路淤积，未造成人员伤亡，直接财产损失约5万元，灾情等级为小型。间接威胁方面，影响面积约0.01km²，涉及小白坡村45户140名居民，影响200m道路、80m水渠等，威胁资产约1350万元。险情等级为中型，风险等级为高风险。
