# 富民县款庄镇徐谷村委会徐谷地村 沙沟泥石流地质灾害应急调查核实报告

云南地质工程勘察设计研究院有限公司

二〇二五年九月

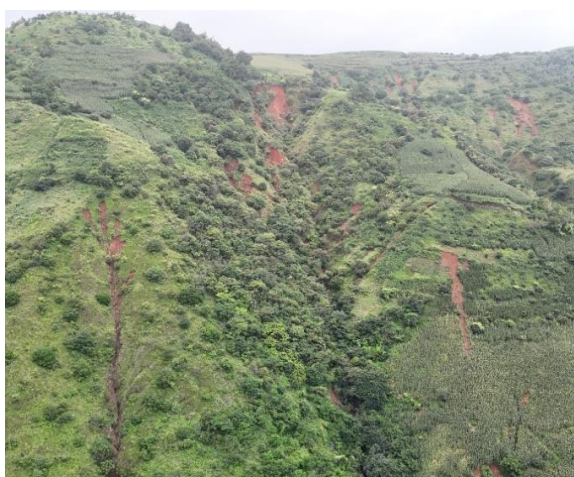
图 3.2-1 沙沟泥石流物源区坡面侵蚀

徐谷地村沙沟泥石流流体为粘性泥石流，固体物质含量高，浓度大，分选差，颗粒组成以粘性土混碎石为主，含泥量高，颗粒粒径以0.2-5cm为主。沟道冲淤分段特征如下：物源区以强烈侵蚀为主，沟岸垮塌、坡面剥蚀，沟道冲刷深度约1-1.5m；流通区冲刷-淤积交替，冲刷沟床物质，淤积于公路及房屋周边；堆积区重度淤积，淤积厚度0.5-1.5m，沿进沟道路呈条形分布。灾害造成沟道、居民区及村间公路泥沙淤积，淤积总量约2000m<sup>3</sup>，导致沟口堵塞、生产厂房局部受损、公路中断、农作物损毁及泥沙

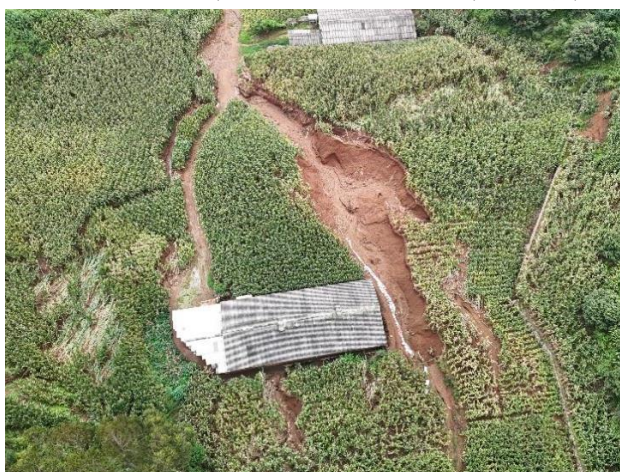
图 3.3-1 沙沟泥石流造成生产用房受损

徐谷地村沙沟泥石流一次冲出固体物质总量约2000m<sup>3</sup>，判定为小型泥石流，但因动储量充足，未来单次灾害规模可能提升至中型。该泥石流直接造成沟道、居民区及村间公路泥沙淤积，沟口堵塞、生产厂房局部受损、公路中断、农作物损毁、泥沙涌入农户院坝，未造成人员伤亡，直接财产损失约3万元，灾情等级为小型。间接影响面积约0.02km<sup>2</sup>，涉及流通区农田、道路、养猪场及堆积区徐谷地村居民区、公路及周边耕地，直接威胁沟口徐谷地村55户155人，威胁村庄房屋、养猪场、村间公路等基础设施及耕地、森林等自然资源，威胁资产约1650万元，可能堵塞马过河支流影响下游村庄安全。险情等级为中型，风险等级为高风险。

（4）对沟口已建生产厂房及道路沿线采取临时防护措施（如沙袋挡护），防止再次淤积造成更大损失。

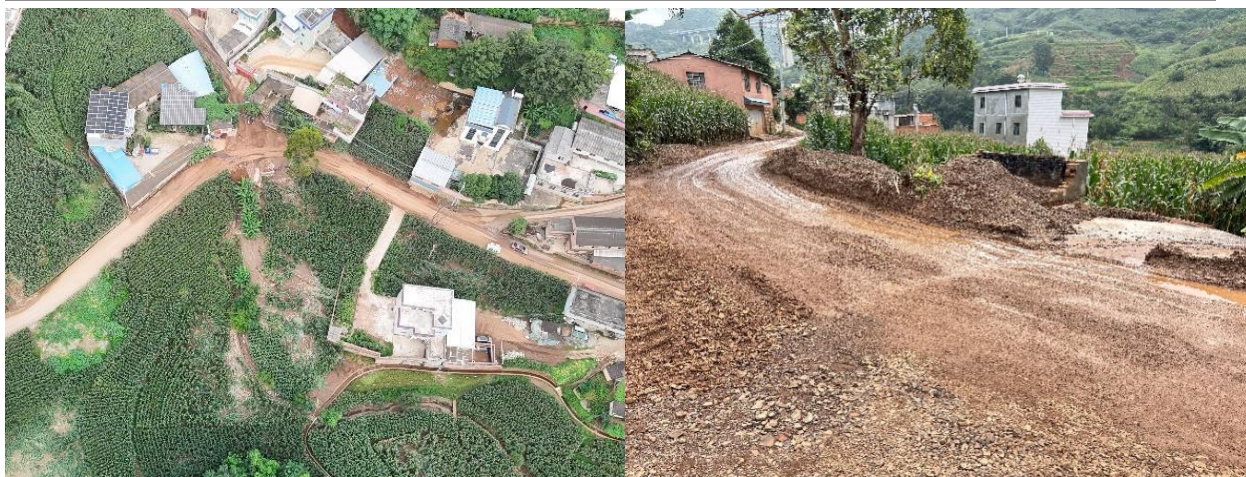
图 3.3-3 沙沟泥石流沟口农作物受损

图 3.3-4 沙沟泥石流淤堵沟口主干公路
