富民县永定街道南营村委会西冲村 滑坡地质灾害应急调查核实报告

云南地质工程勘察设计院有限公司

二〇二五年九月

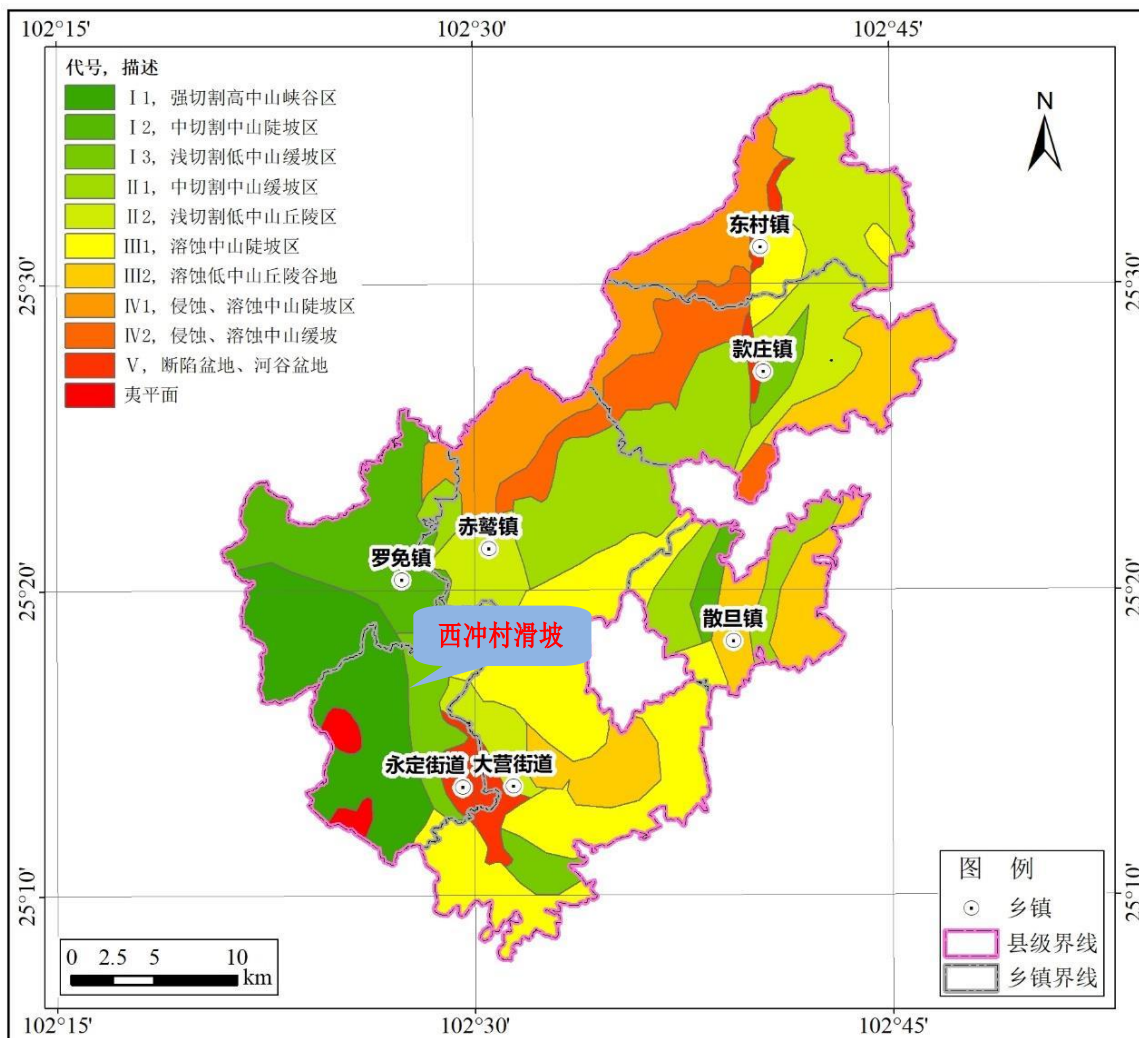
图 2.3-1 西冲村滑坡调查区域地貌分区图

调查区为构造侵蚀低中山缓坡地形地貌，滑坡区整体地势西高东低，上部较缓、下部略陡，地形坡度 15-25°。坡面可见多处开裂变形，前缘发育一条冲沟。坡表植被发育

一般，以耕地为主，坡面呈阶梯状台坎，土体结构疏松。该斜坡受长期农业耕作（坡地开垦与耕种）的改造，坡面形态及土体性质已发生变化。坡体后侧紧邻居民房屋，房屋依坡而建；前缘受冲沟切割，坡脚形成临空面。
