# 富民县永定街道白石岩村委会下九龙箐村 滑坡地质灾害应急调查核实报告

云南地质工程勘察设计院有限公司

二〇二五年九月

提交时间：2025年09月25日

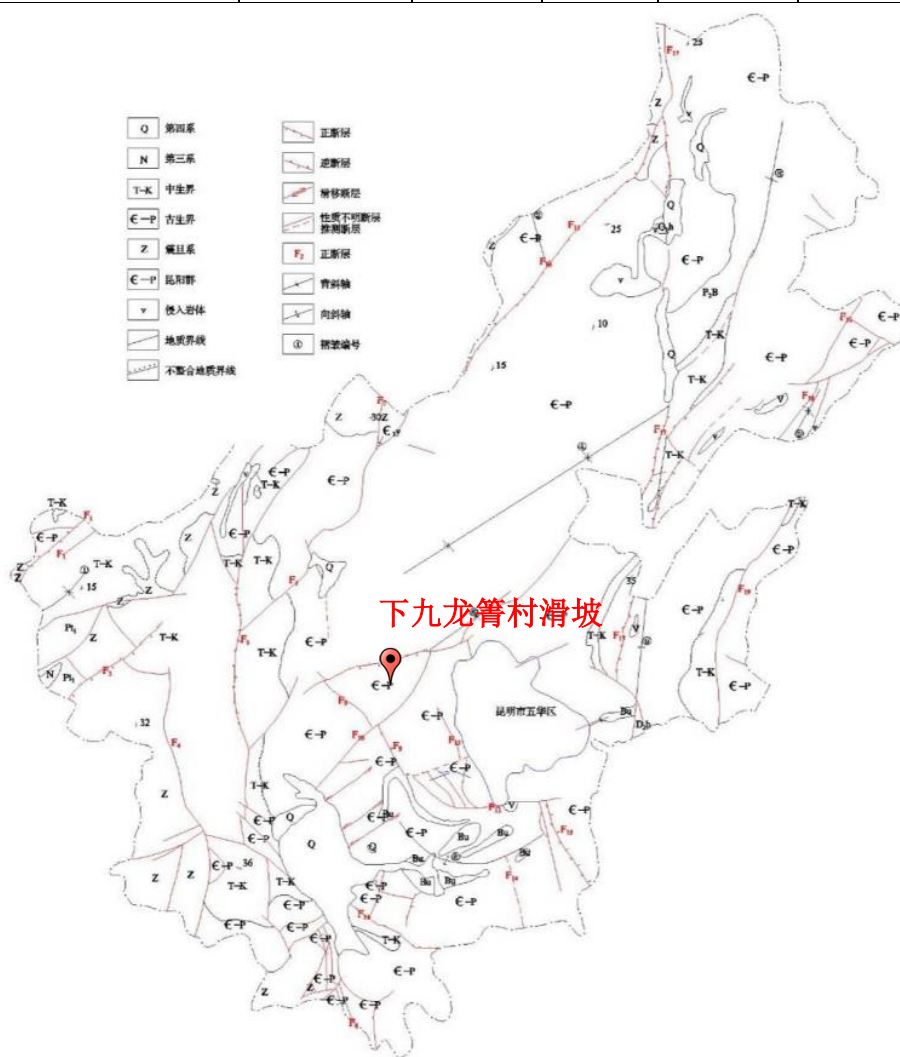
图 2.6-1 富民县地质构造纲要图

调查区区域地处川滇经向构造带，断裂构造及地层褶皱发育，总体上受断裂及褶皱影响，岩体破碎，抗风化能力弱，极易引发地质灾害。各构造的分布特征详见构造纲要图（图 2.6-1）；主要的断裂构造特征见表 2.6-1。
