昆明市富民县罗免镇高仓村委会庙山村 滑坡地质灾害应急调查核查报告

云南地质工程勘察设计研究院有限公司

二〇二五年九月

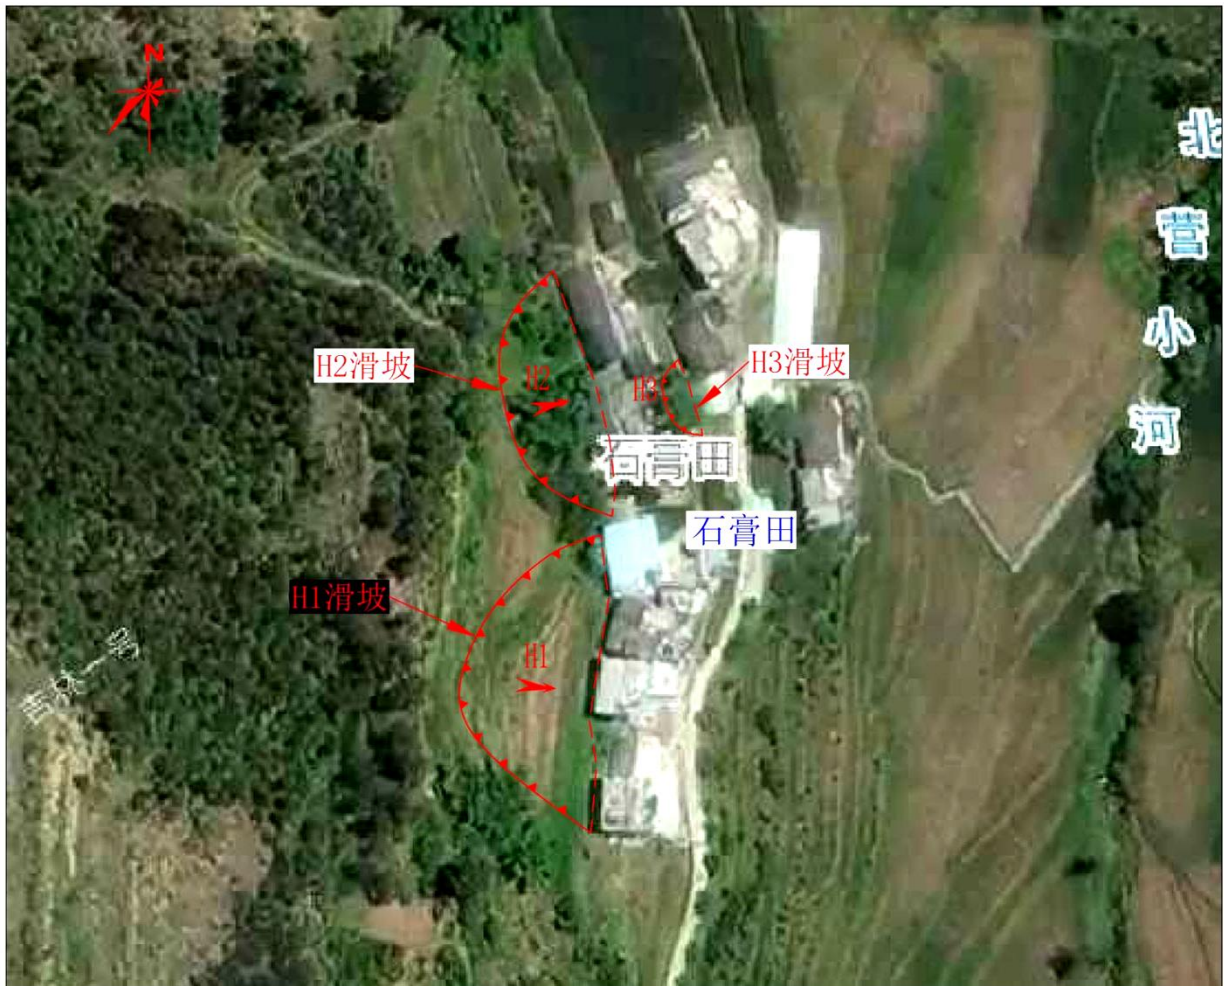
图 1-1 庙山村 H1、H2、H3 滑坡位置关系图

昆明市富民县 2025 年 8 月 20 日~24 日强降雨期间，富民县罗免镇高仓村委会庙山村发生滑坡灾害，该灾害点为新发生灾害，共发育 3 个滑坡，其中 H1、H2 滑坡位于村庄后侧，H1、H2 滑坡主要威胁前缘房屋；H3 滑坡位于村庄中部，属于小型垮塌，方量少，但下侧距离房屋较近，局部的垮塌也会对房屋造成破坏。小组 3 个滑坡共威胁附近居民 7 户 42 人，资产 260 万元，地质灾害险情等级为小型，滑坡位置关系图见图 1-1。
