# 富民县款庄镇徐谷村委会校场坝村 滑坡、泥石流地质灾害应急调查核实报告

云南地质工程勘察设计研究院有限公司

二〇二五年九月

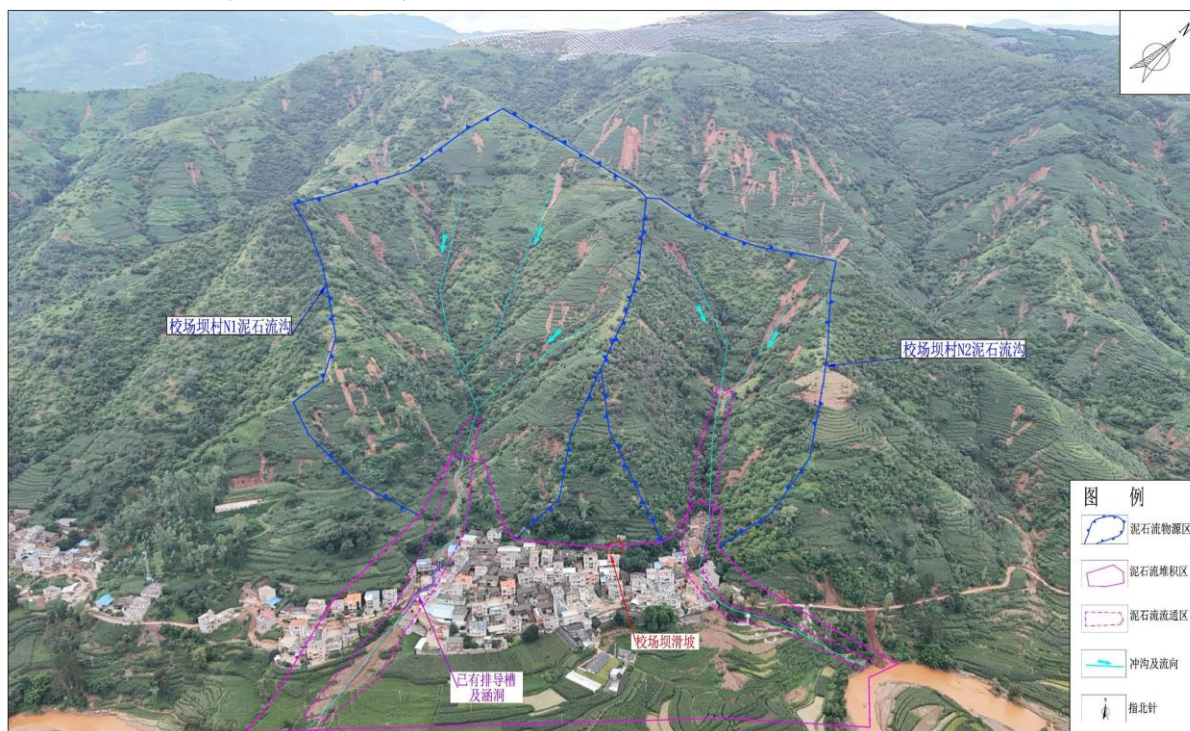
富民县款庄镇徐谷村委会校场坝村新增 2 处泥石流灾害点（图 1-1），1 处滑坡灾害点（图 1-2），受持续强降雨影响，加之区域防灾基础条件薄弱，校场坝村灾害点对群众生命财产安全形成威胁，共威胁居民 98 户 313 人，受威胁财产约 2940 万元，本次险情未造成人员伤亡，险情等级划定为中型。

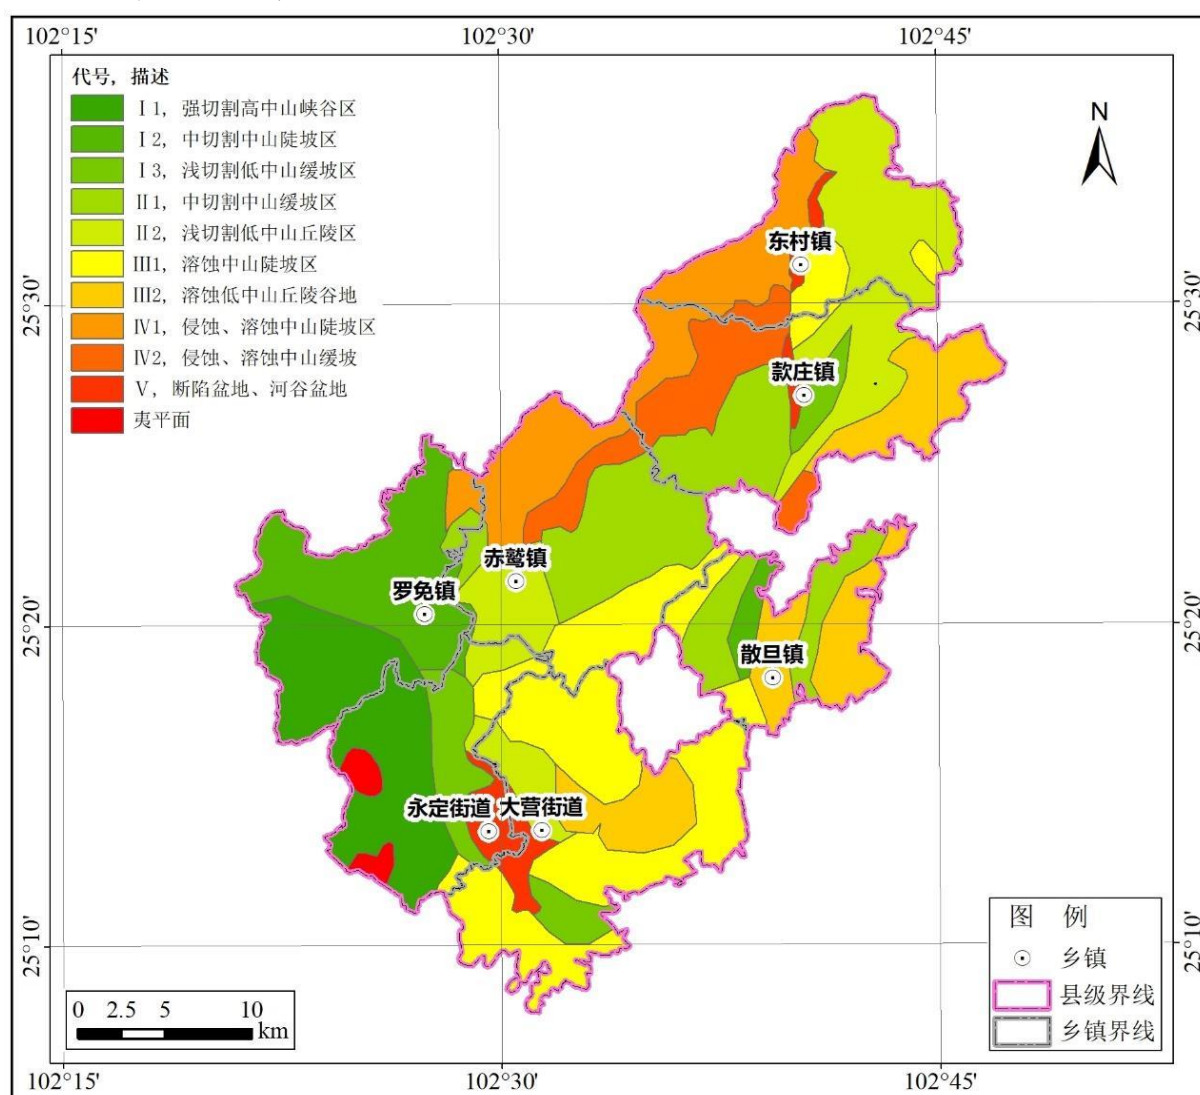
图 2.3-1 灾害点地貌分区图

调查区区域的地貌类型为构造侵蚀地貌(中等切割中山陡坡区), 见图 2.3-1, 总体地势呈西北高东南低态势, 向马过河方向倾斜。校场坝村滑坡地形坡度 20-30°, 坡面因耕种及建房切坡呈台坎状起伏, 滑坡前缘因农户建房形成高约 3-5m 的陡坎, 坡体形态受人类活动改造明显。校场坝村 N1 泥石流流域最高点为西北侧山顶, 高程约 1850m; 最低点位于东南侧马过河河床, 高程约 1630m, 最大相对高差 220m; 校场坝村 N2 泥石流流域最高点为西北侧山顶, 高程约 1950m; 最低点位于东南侧马过河河床, 高程约 1630m, 最大相对高差 320m。
