云南大互通钛业有限公司
大水塘渣库二期扩容工程环境影响报告书
(送审稿)

委托单位：云南大互通钛业有限公司

编制单位：云南保兴环境科技咨询有限公司

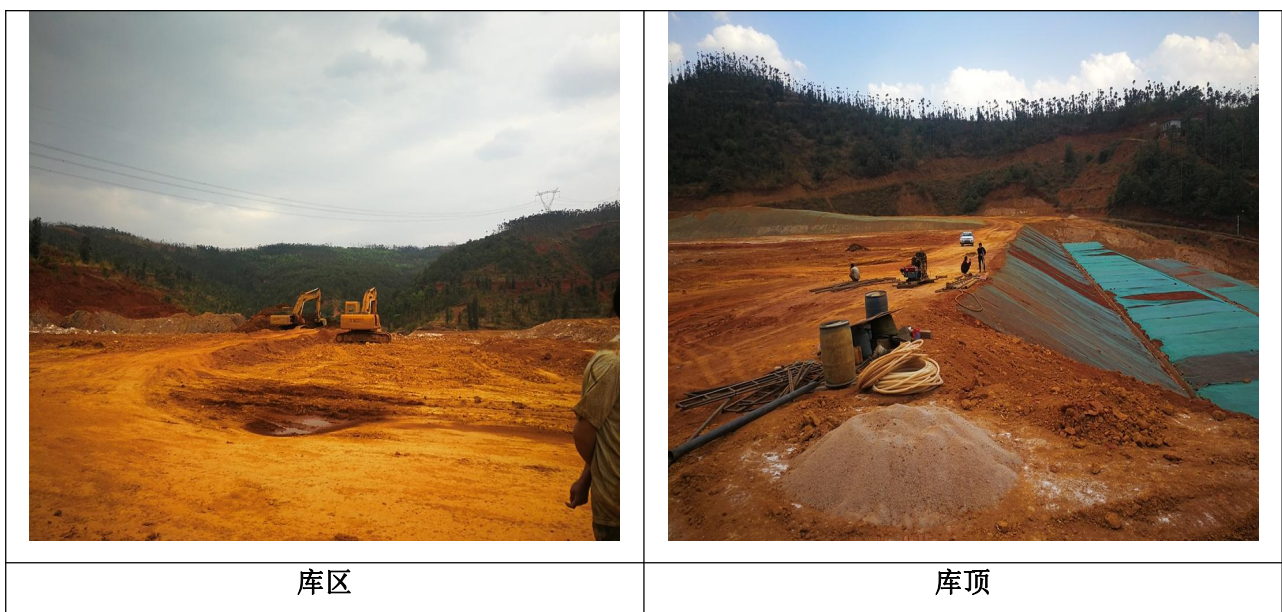
现状堆积坝

现状堆积坝已经堆积 6 级台阶，堆积顶标高约 1924.5m，坝面裸露，顶部两级台阶坡面及坝顶覆盖防尘网，其它台阶坡面裸露，堆积坝已堆积高度 30.5m（1894.0m-1924.5m），库区尾部渣面标高在 1913.0m 左右，堆积总外坡比为 1:3.65。堆渣从坝前开始，逐步向库尾推进；坝前区域堆渣经过碾压处理。

现状堆积坝的台阶外形完整，坝面平整，没有发现坍塌现象，现状堆积台阶外坡出现开裂现象，初步分析可能为钛石膏渣的干燥收缩开裂变形，是钛石膏渣性质决定坝面干燥后会出现物理性开裂变形，对坝体稳定性有一定影响，总体认为现状堆积坝的坝坡较稳定。

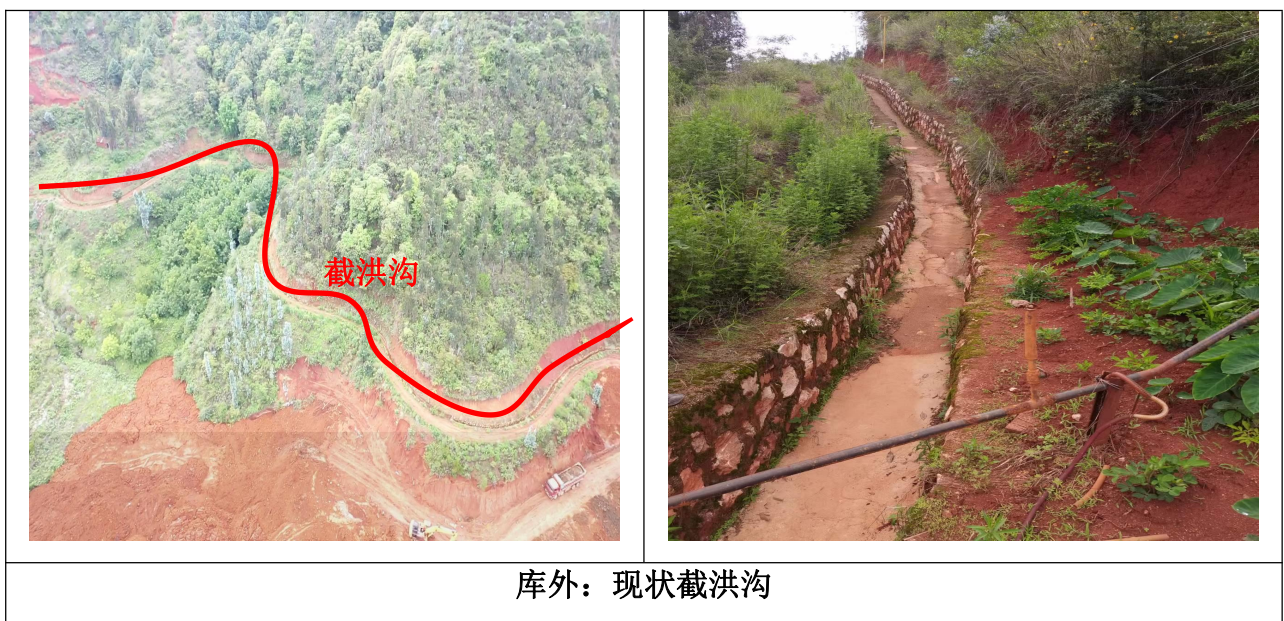
库外：现状截洪沟

大水塘渣库（一期）现状属于四等库，相应防洪标准为 200 年一遇。库区左、右岸设置截洪沟，左岸截洪沟长 1398mm，右岸截洪沟长 1134.09m，断面尺寸均为 $B \times H = 1.0 \times 1.0\text{m}$ ，拦截库外雨水直接外排。截洪沟为原地开挖，浆砌石结构，环绕整个渣库岸坡修建，截洪沟的基础持力层为含角砾粘土层，承载力特征值 180kPa，现状截洪沟总体外形较完整，左岸截洪沟局部山体垮塌、淤堵影响截排水功能，需进行局部地段的清理疏通。

一期库外周边截洪沟净断面尺寸为 $B \times H = 1.0\text{m} \times 1.0\text{m}$ ，截洪沟为原地开挖，浆砌石结构，环绕整个渣库岸坡修建，截洪沟的基础持力层为含角砾粘土层，截洪沟外形完整，没有垮塌、淤堵、拉裂现象，正常运行。

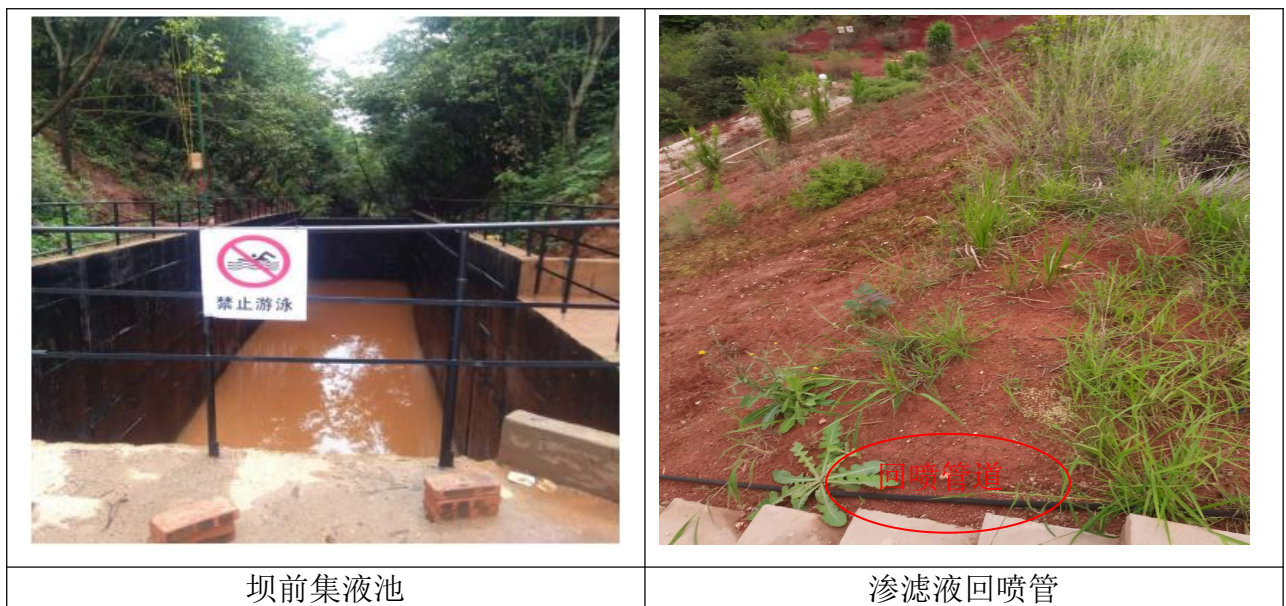
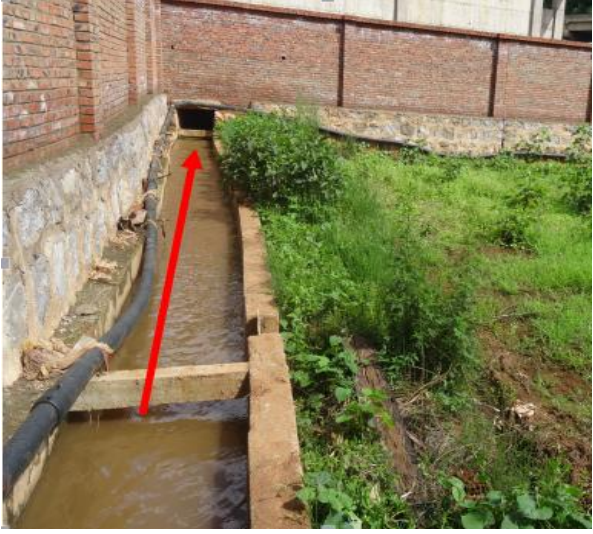
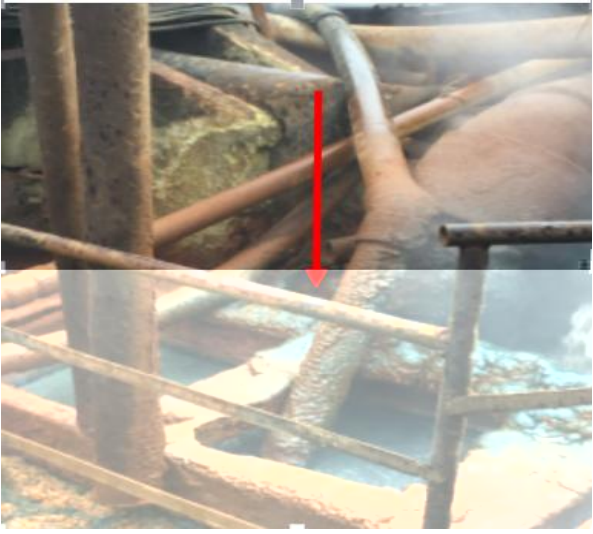
在初期坝的坝前修建一个集液池，主要收集坝体渗水及坝面排水，收集后收集后首先回用于库区洒水降尘，剩余部分通过管道送入云南大互通钛业有限公司钛白粉厂污水处理站，处理达标后排入普渡河。

集液池底部为钢筋混凝土结构，四周为砖砌结构，表层刷漆防渗，有效容积 517m³（23.9×4.3×4.5m），现状结构完好，池底有少量积水和淤泥沉积，正常使用。

<p>渗滤液：输送回钛白粉厂污水站处理</p>	<p>渗滤液：进入大互通钛白粉厂污水站</p>

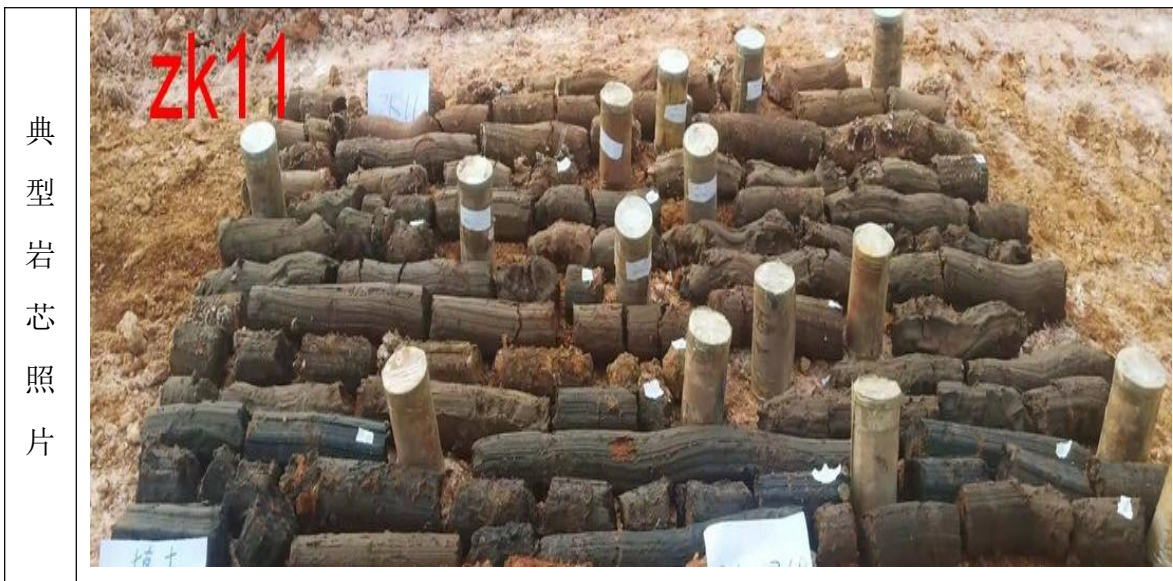
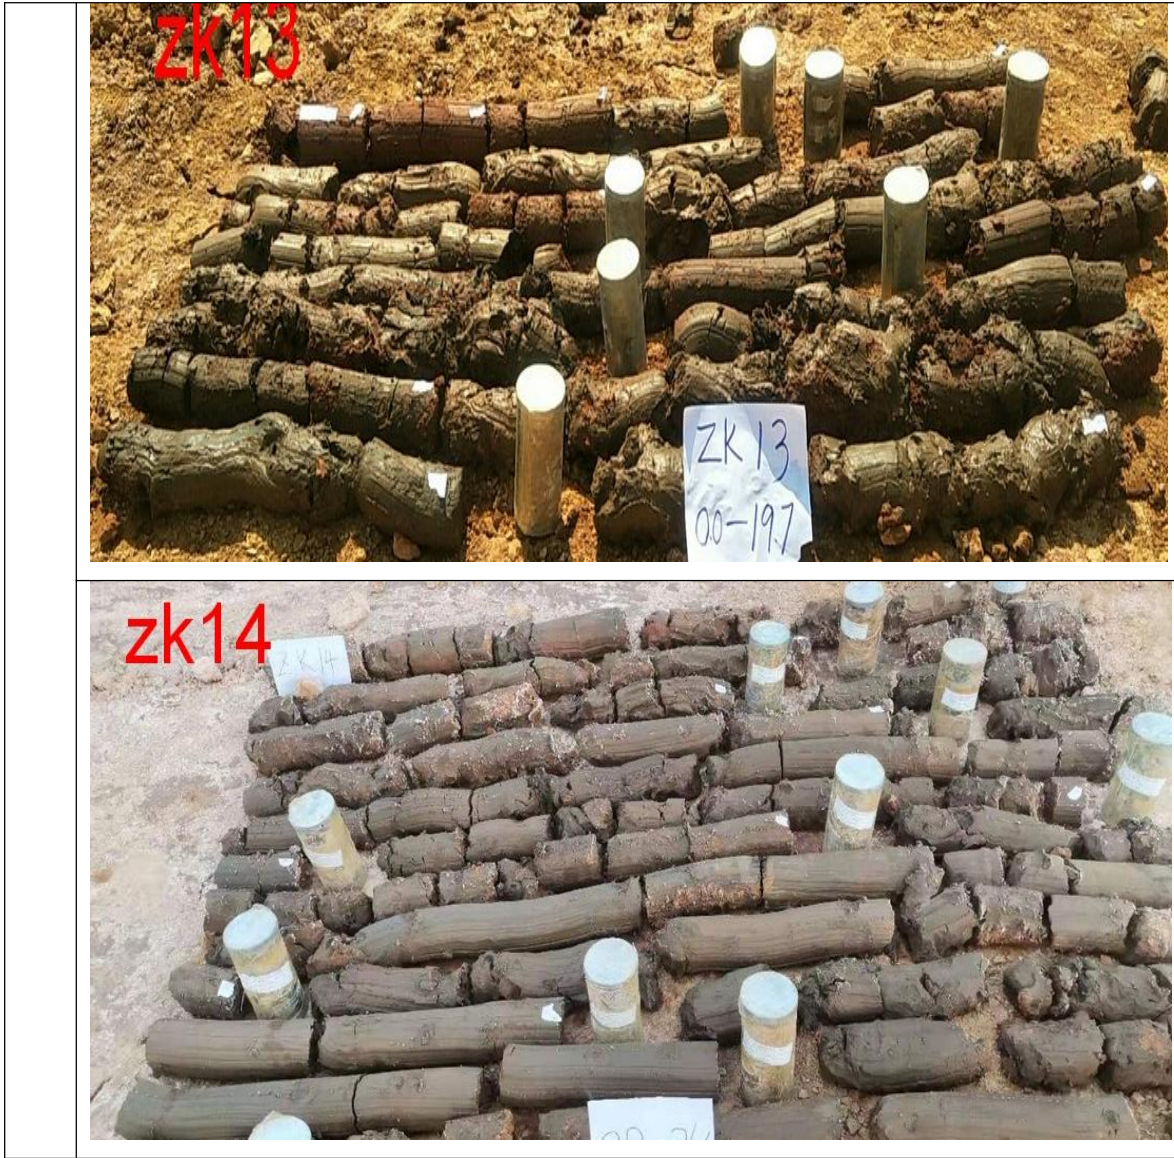
本次库区勘察部分典型岩芯照片见下图：

【强风化玄武岩】深灰色，灰褐色，全-强风化，呈碎裂状，结构基本破坏，表现出角砾土的性质，棱角形，稍密-中密。

分布在库区含角砾粘土层以下，本次揭露区域主要在库区未堆渣区域，揭露厚度在 1.8-6.7m 之间，平均厚度约 4.7m。

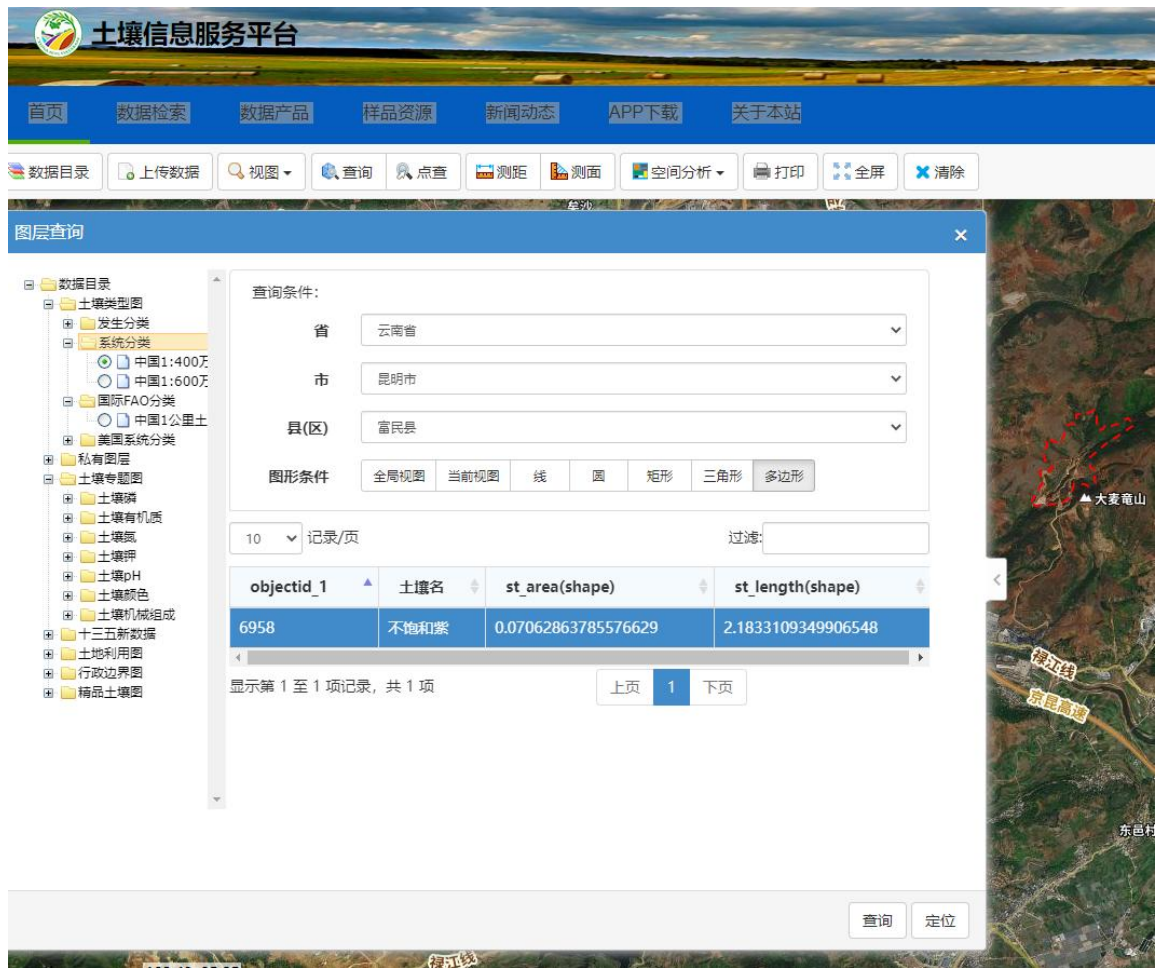
图6.2.6-1 项目区土壤类型图

经查询“国家土壤信息服务平台” (<http://www.soilinfo.cn/map/index.aspx>) 及现场调查，项目区评价范围内土壤类型主要为不饱紫，项目区土壤类型见下图：

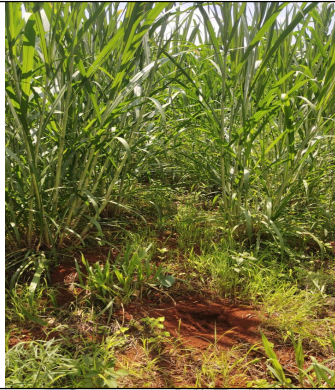
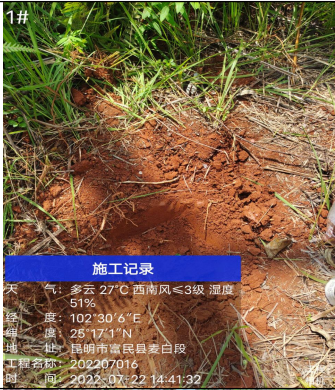
10~20cm	项目土壤颜色为红棕色, 团粒状结构, 质地为轻壤土, 含中量根系。
5 #

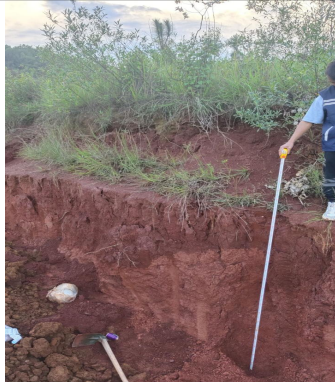
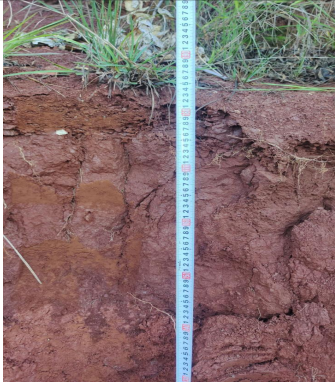
10~20cm	项目土壤颜色为红浅红色, 粒状结构, 质地为轻壤土, 上层少量根系, 中间不含根系, 下层忠良根系。
			70~80cm	
			170~180 cm
